# Tilstandsrapport

📍 Parkvegen 58, 4365 NÆRBØ

# gnr. 20, bnr. 306

Rapportdato: 18.03.2025

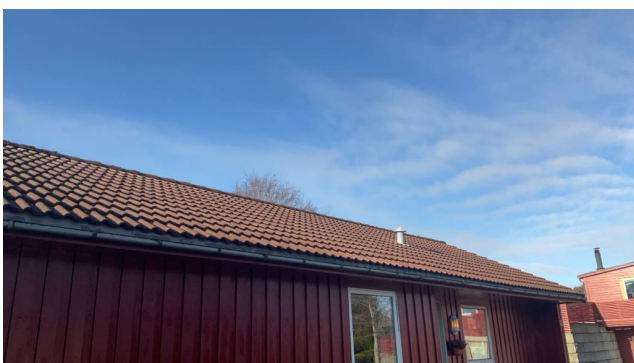
Taket er tekket med betongtakstein fra byggeåret.

- Knekte takstein må skiftes.
- Overvåk tilstanden jevnlig. For å få tilstandsgrad 0 eller 1 må tekkingen skiftes ut, men tidspunktet for når dette er nødvendig er vanskelig å si noe om.
- Tidspunkt for utskiftning av taktekking nærmer seg.
- Tidspunkt for utskiftning av undertak nærmer seg.

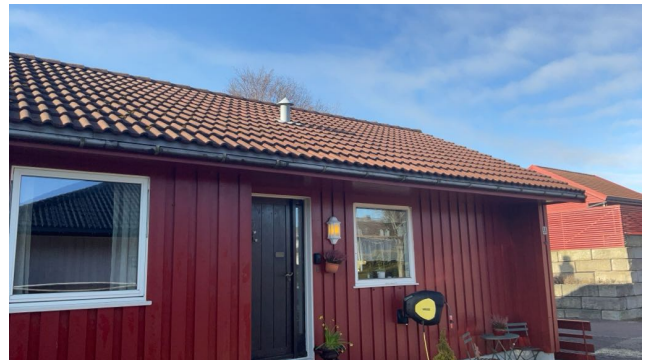
Det er ikke montert snøfangere på tak over inngangsparti.

Det anbefales montering av snøfangere på tak over områder hvor ferdsel foregår vintertid.

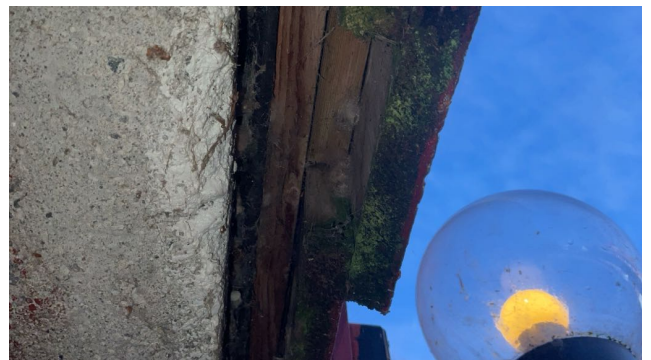
- Det er ingen eller liten lufting i nedre kant av kledning mot grunnmur.
- Det er påvist andre avvik:

Det er ikke etablert åpning/luftespalte i nedre kant av kledning.

Utvendig kledning må jevnlig vedlikeholdes og overflatebehandles.

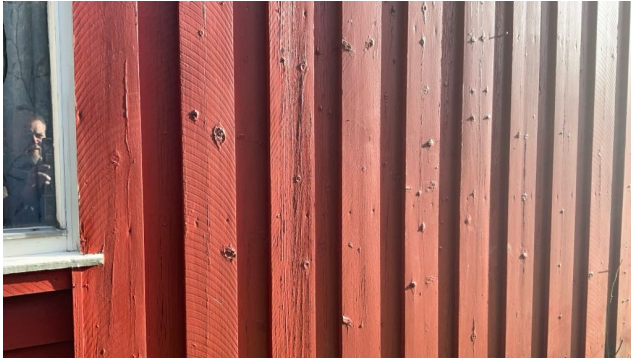
Tegn til noe vær og aldringsslitasje i kledning.

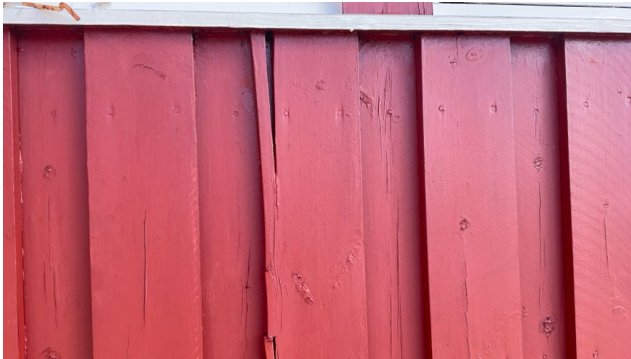
Sprekker i kledningbord på vegg ved terrasse.

Sprukket kledningsbord på vegg ved terrasse.

Sprukket kledningbord ved terrasse bør skiftes.

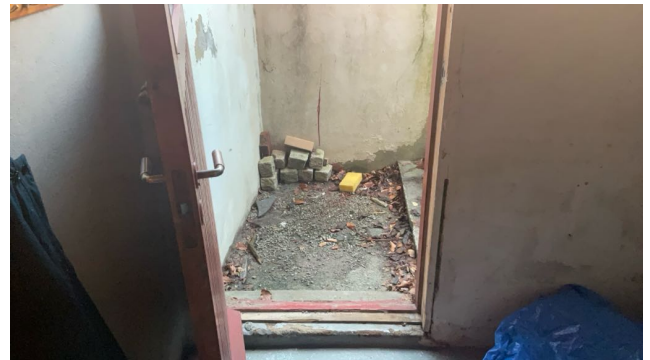
Innadslående kjellerdør, uten pakning.

Ytterdører må jevnlig vedlikeholdes og overflatebehandles.

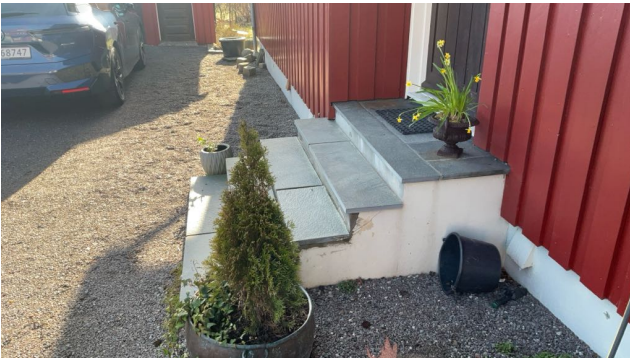
Trapp til inngangsparti er ikke sikret med rekkverk.

Det må monteres rekkverk til trapp ved inngangsparti.  
Rekkverk til kjellertrapp bør endres slik at dette har riktig høyde samt godkjente åpninger mellom horisontale bord.  
Puss på støttemur/vange til kjellertrapp bør fjernes samt muren bør pusses på ny.

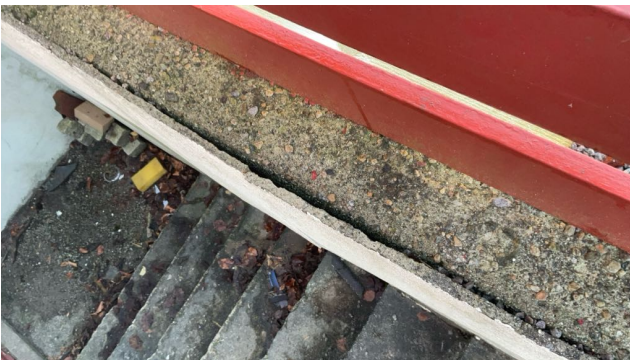
Puss på støttemur ved kjellertrapp er løs fra muren. Her kan fukt trekke ned bak pussene, og sprengne ut denne ved eventuell frost.

Puss på mur ved trapp til kjeller er løs i toppen.

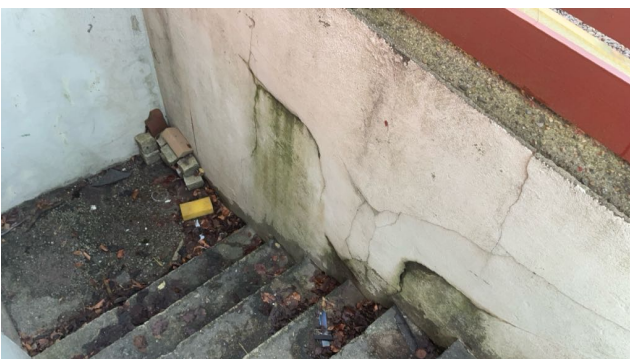
Det er påvist riss og sprekker i puss til støttemur/vange rundt kjellertrapp.

Riss/sprekker i puss på mur. Det må påregnes sprekker i mur bak puss også.

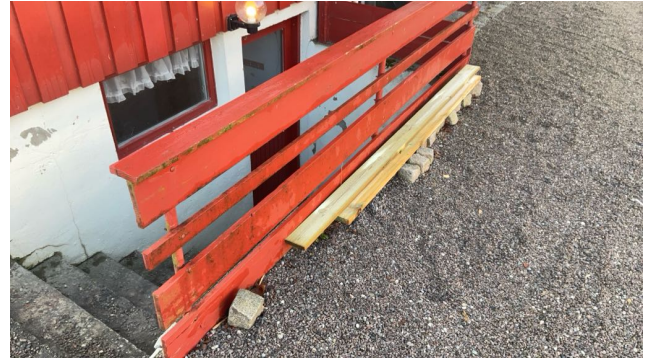
- Åpninger i rekkverk er ikke i henhold til krav i dagens forskrifter.
- Det er ikke montert rekkverk.
- Rekkverkshøyder er under dagens forskriftskrav til rekkverk i trapper.
- Det er påvist andre avvik:

Rekkverk rundt kjellertrapp er for lavt samt åpninger er for store iht. krav i dagens forskrifter.

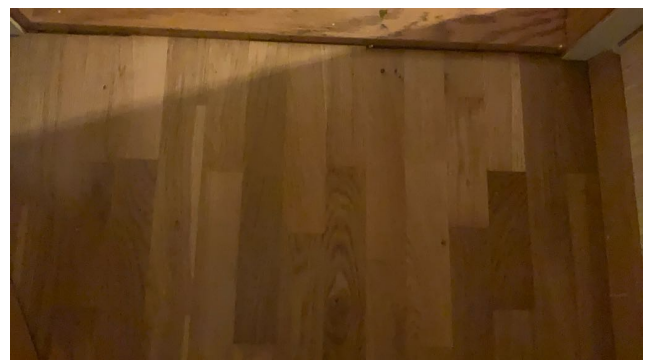
Knirk i parkett ved dør til soverom i kjeller.

For å oppnå TG1 må påpekte anmerkninger utbedres. Parkett i stue må slipes og lakkres, eventuelt skiftes. Terskellist bør monteres mot dør i kjeller, samt det bør tilpasses parkett mot dør/vegg slik at knirk forsvinner.

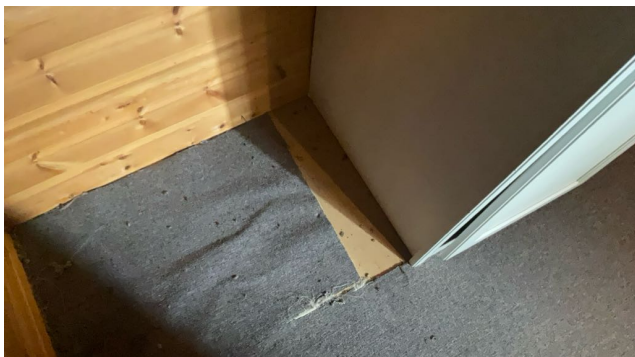
Gulv i soverom i kjeller, her mangler det noe teppe hvor garderobeskap har vært montert.

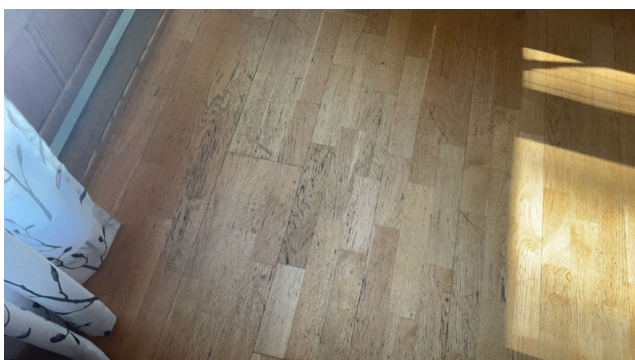
Parkett i stue er noe slitt i overflater.

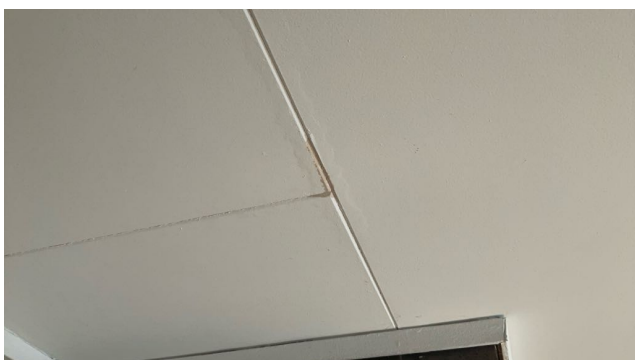
Fuktskader i skjøt av himlingsplater ved pipe i stue.

Fuktskade i skjøt av himlingsplater ved pipe i stue.

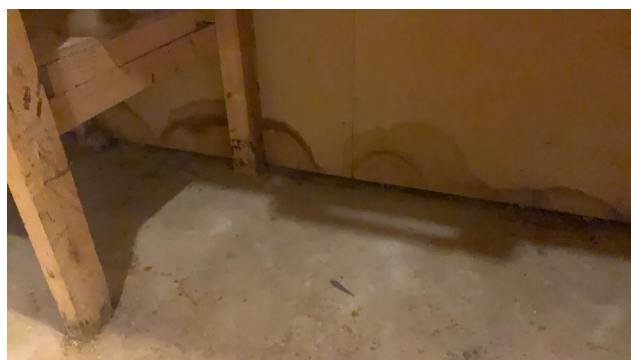
Fuktmerker i veggplater i nedre del av vegg i bod/verksted.

Forholdet må undersøkes ytterligere. Vegger bør åpnes, tørkes og gjenoppbygges samt årsak til fukt kartlegges.

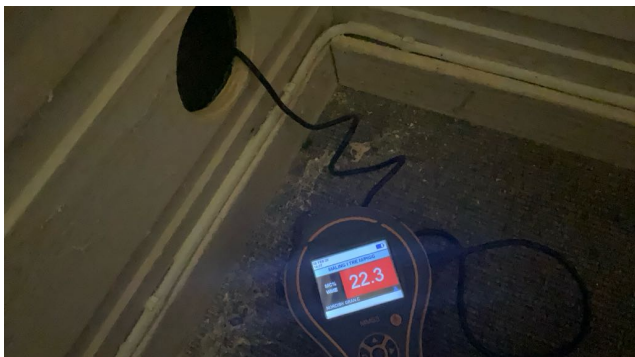
Det er avdekket forhøyet fuktnivå i bunnsvill på innsiden av utforet vegg. Måling viser 22,3 % samt 25%, da sett i forhold til anbefalt grenseverdi på 20%. Det er også avdekket noe fuktighet mellom bunnsvill/bunnstokk i vegg og grunnmur.

Når disse forholdene legges til grunn kan det være flere årsaker til fukten. Da vegger har plastfolie mellom plater og vegg, kan fukt relateres til kondens som ikke får anledning å tørke ut igjen, da hvis det kondenseres hvor varmt møter kaldt i veggen.

Hulltaking i kjellerstue. Her er det målt 22,3 vekt% samt plast på vegg.

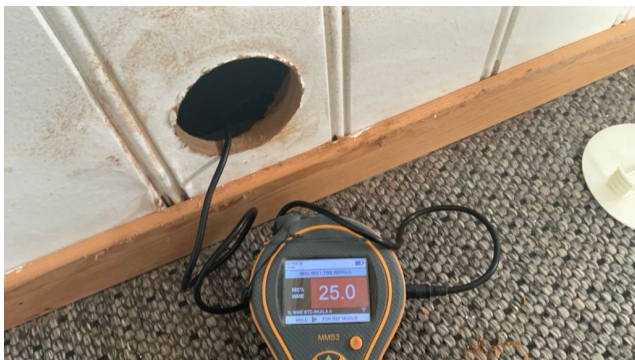
Hvis høyeste måling legges til grunn, samt fuktighet som er avdekket i vegg i soverom, kan det heller ikke utelukkes at problemet kan ha sammenheng med utvendig drenering eller fuktbeskyttelse av grunnmur.

Soverom i kjeller. Her er det målt 25 vekt%, samt registrert følbart fukt mellom bunnsvill og grunnmur.

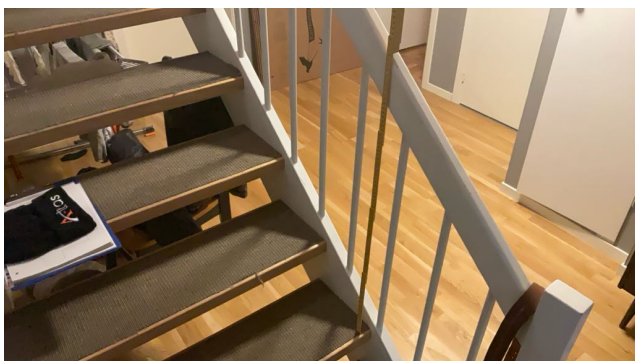
Innvendig trapp i tre.

- Andre tiltak:
- Håndløper bør monteres, men det var ikke krav på byggetidspunktet.
- Det er ikke krav om utbedring av rekkverkshøyder opp til dagens krav.
- Det er ikke krav om utbedring av åpninger opp til dagens krav.

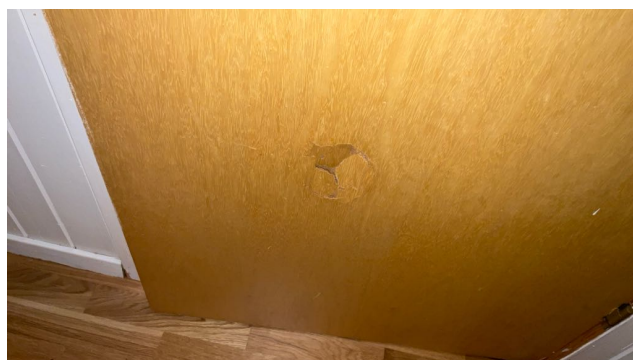
- Det er påvist andre avvik:  
Det er påvist skade i dørblad til soverom i kjeller.

Skade i dørblad til soverom i kjeller.

- Andre tiltak:  
Dørblad med skade bør skiftes.

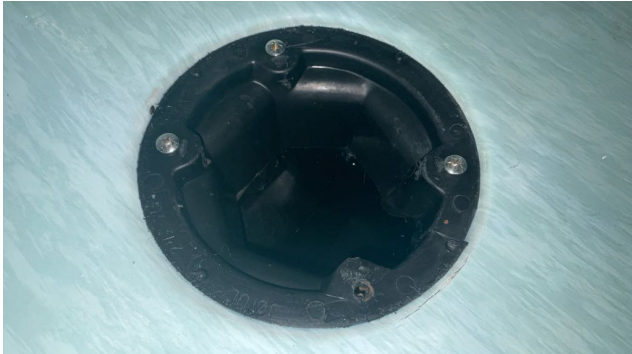
Plastsluk i gulv, hvor det mangler ei skrue i klemring

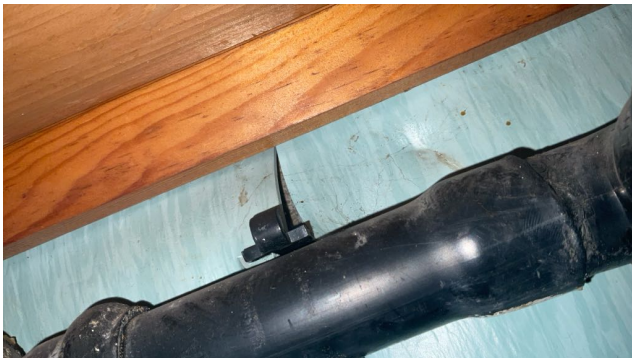
Utettheter i belegg ved innfesting for avløpsrør som er montert på vegg i dusjnise.

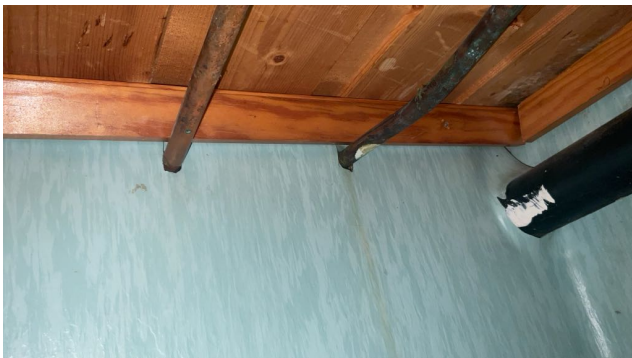
Utette gjennomføringer for vannrør i våtsone for dusj.

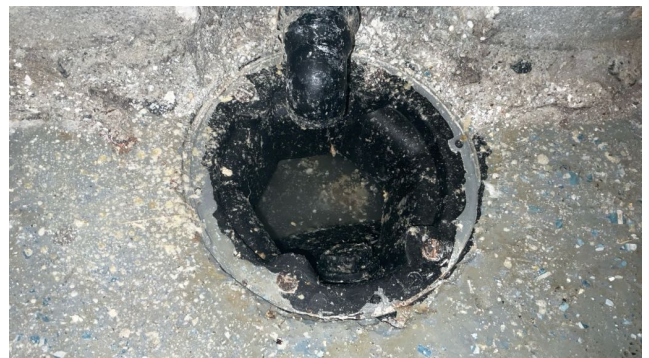
Pastsluk i gulv, uten tilsluttet tettesjikt/membran.

Våtrommet bør oppgraderes. Alle forhold med tettesjikt, våtsone, sluk m.m. må dokumenteres.

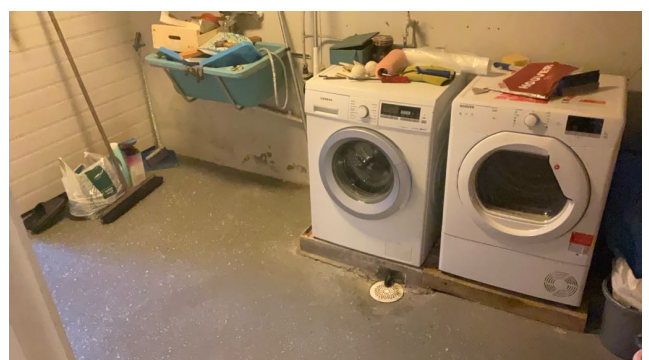
Vaskerom fra byggeåret, med malt betonggulv.

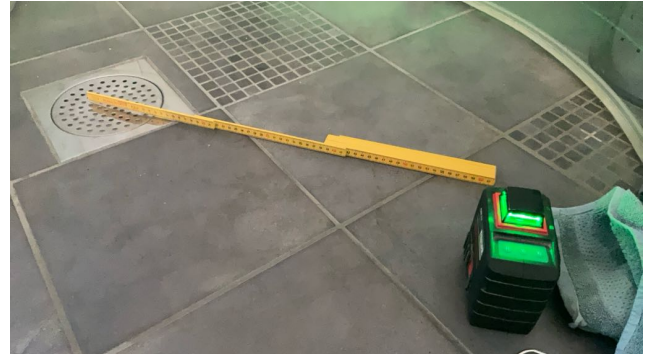
- Det er påvist avvik i fallforhold til sluk i forhold til krav i forskrift på byggetidspunktet.

Det er ikke etablert tilstrekkelig fall på gulv mot sluk i dusjnise.

Det er ikke behov for umiddelbare tiltak. Utbedring av fallforhold anbefales satt i sammenheng med eventuell fremtidig oppgradering av våtrommet.

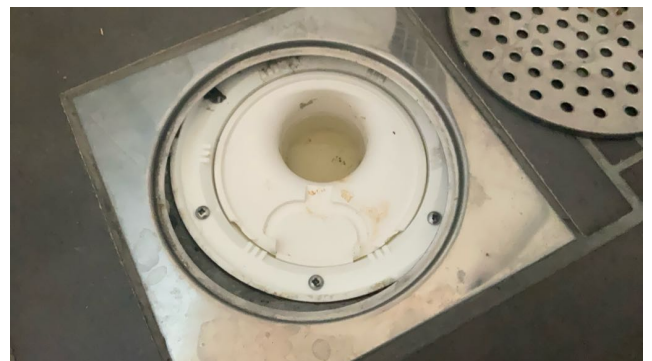
- Mer enn halvparten av forventet brukstid er passert på membranløsningen.
- Det er påvist andre avvik:

Plastsluk i gulv.

- Overvåk tilstanden jevnlig. For å få tilstandsgrad 0 eller 1 må tettesjiktet skiftes ut, men tidspunktet for når dette er nødvendig er vanskelig å si noe om.

Det bør settes inn nytt håndtak til vannlås i sluk.

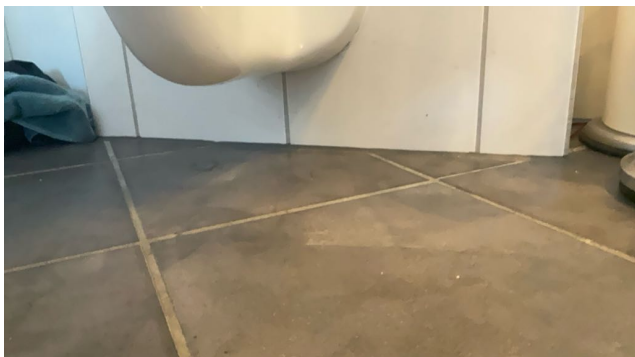
- Det er ikke påvist tilfredsstillende løsning for å synliggjøre lekkasje fra innebygget sistene.

Det er ikke etablert spalte for synliggjøring av eventuell lekkasje fra innebygget toalettsisterne.

- Ved implementering av innebygget sistene var det ikke krav om lekkasjesikring, konstruksjonen bør jevnlig observeres.

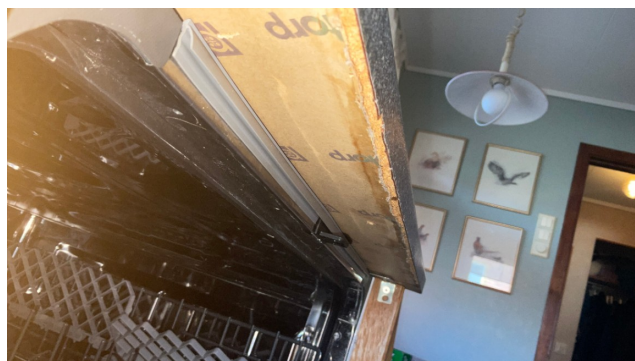
Det er ikke montert dampbeskyttelse i underkant av benkeplate over oppvaskmaskin, og benkeplaten har noe slitasjeskader som følge av damp.

Det er ikke montert dampbeskyttelse i underkant av benkeplate over oppvaskmaskin.

Det bør monteres dampbeskyttelse i underkant av benkeplate over oppvaskmaskin.

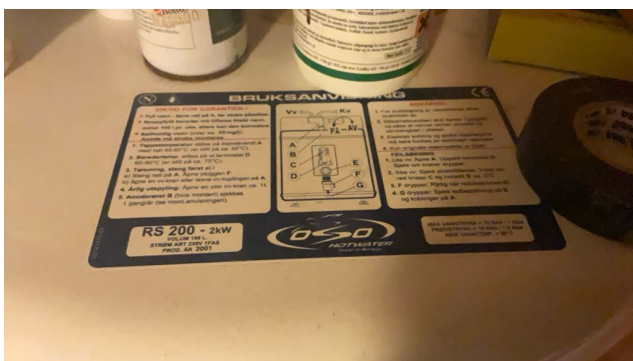
- Det er påvist at varmtvannstank er over 20 år
- Det er påvist andre avvik:

Varmtvannstank fra 200

- Det er ikke behov for utbedringstiltak siden tanken fungerer i dag, men ut ifra alder kan skader plutselig oppstå på eldre tanker.

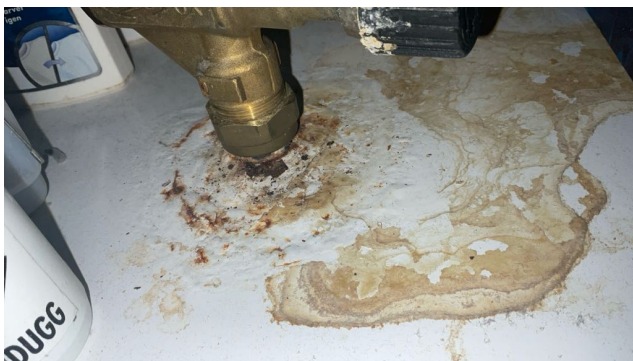
Det er påvist noe rust i topp av bereder, som følge av en tidligere lekkasje fra blandeventil.

Rust og merke etter lekkasje fra blandeventil.
