Tilstandsrapport

Tomannsbolig

Marcus Thranes vei 6, 3617 KONGSBERG

Befaringsdato: 13.06.2024

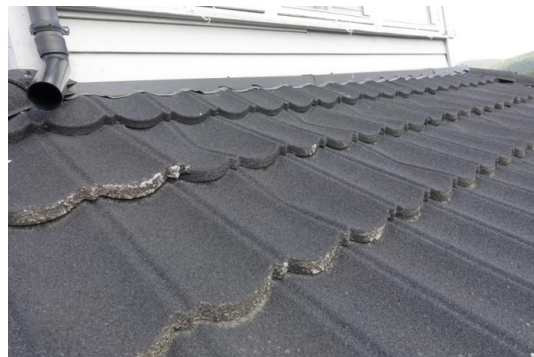
! TG 2 Nedløp og beslag

- Det er ikke tilfredsstillende bortledning av vann fra taknedløp ved grunnmur.
- Det mangler snøfangere på hele eller deler av taket, men det var ikke krav om dette på byggemeldingstidspunktet.
- Det mangler tilfredsstillende adkomst til pipe for feier.
- Mer enn halvparten av forventet brukstid er passert på renner/nedløp/beslag.
- Det er avvik:

Det registreres enkelte bulker og skader på nedløp og takrenner, en plass mangler det noen deler.

Deler som mangler må monteres og skadete deler må skiftes.

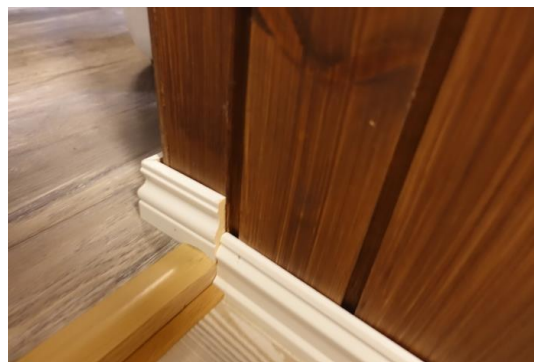
! TG 2 Etasjeskille/gulv mot grunn

- Målt høydeforskjell på mellom 10 - 20 mm innenfor en lengde på 2 meter. Tilstandsgrad 2 gis med bakgrunn i standardens krav til godkjente måleavvik.

- Målt høydeforskjell på over 15 mm gjennom hele rommet. Tilstandsgrad 2 gis med bakgrunn i standardens krav til godkjente måleavvik.

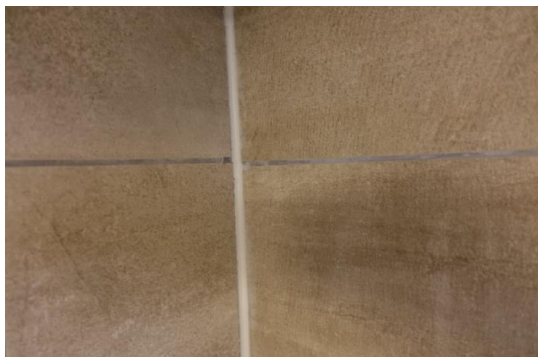
! TG 2 Overflater Gulv

- Det er mulighet for at det kan forekomme vannlekkasje på våtrommet hvor vann ikke vil gå til sluk.
- Det er påvist at flisfuger har riss/sprekker.
- Det er påvist at noen fliser har bom (hulrom under).
- Det er påvist avvik i fallforhold til sluk i forhold til krav i forskrift på byggetidspunktet.
- Det er avvik:

Dette rommet er vurdert til å være en risikokonstruksjon der det kan oppstå lekkasjer som ikke vil gå i sluk, samt at løsningen med Saniflo anlegget ikke har en teknisk godkjenning.

- Tiltak:
- Gjennomføre ytterligere undersøkelser og foreta utbedring av skade.
- Slike riss/sprekker kan indikere bakenforliggende fuktskader, og konstruksjonen bør observeres jevnlig for å vurdere utvikling.

Det anbefales å etablere et sluk på rommet.

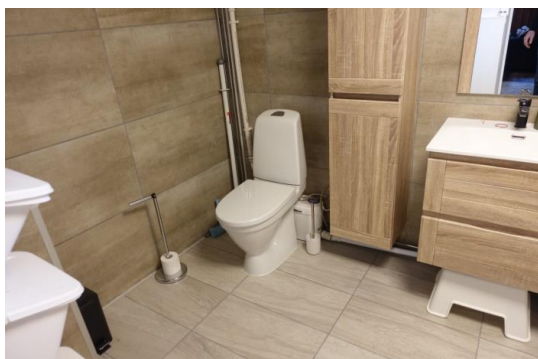
! TG 2 Sluk, membran og tettesjikt

Det er montert waterguard/fuktfølere på gulvet.

Dette rommet er vurdert til å være en risikokonstruksjon der det kan oppstå lekkasjer som ikke vil gå i sluk, samt at løsningen med Saniflo anlegget ikke har en teknisk godkjenning.

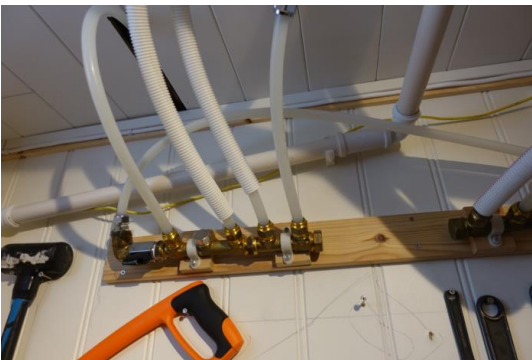
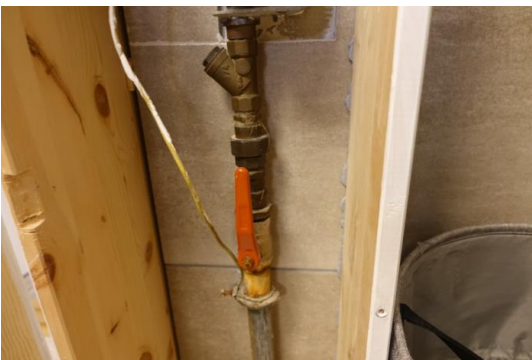
! TG 2 Avløpsrør

- Det er ikke påvist tilfredsstillende lufting av avløpsanlegget.
- Arbeid på avløpsrør er utført uten bruk av rørlegger.
- Det er avvik:

Anlegges må sses på som en risikokonstruksjon, hvor det plutselig kan oppstå feil og lekkasjer da det er brukt et produkt som heter Saniflo, hvor det ikke foreligger teknisk godkjenning.

- Det må gjøres nærmere undersøkelser.
- Skal avviket lukkes må løsning på lufting av kloakk dokumenteres/fremvises.
- Tiltak:
- Anlegget bør sjekkes av fagperson.

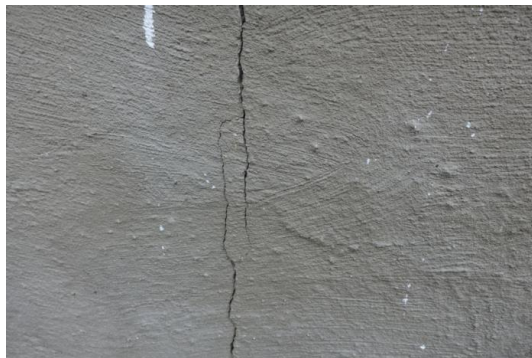
! TG 2 Forstøtningsmurer

- Det er påvist mindre sprekker og/eller skjevheter i muren.

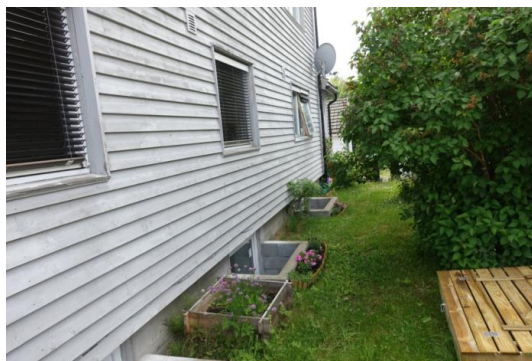
! TG 2 Utvendige vann- og avløpsledninger

- Det er ikke behov for utbedringstiltak siden anlegget fungerer i dag, men ut ifra alder kan skader plutselig oppstå på eldre anlegg.
