# Tilstandsrapport

Enebolig

Rødskrubben 6, 3157 BARKÅKER

Befaringsdato: 01.09.2025

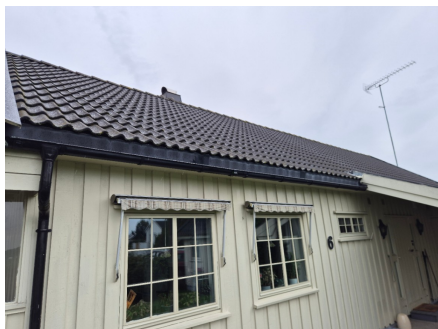
Tak som kan medføre fare for snøras skal sikres med snøfangere eller tilsvarende tiltak for å hindre skade på personer, eiendom eller omgivelser.

Mangler snøfangere.

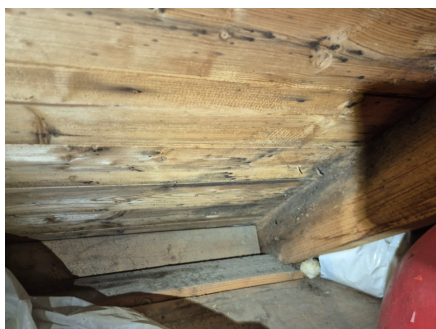
- Lufting/ventilering må forbedres.

Konsekvens ved for liten lufting kan medføre kondensskader.

Ingen lufting ved raft.

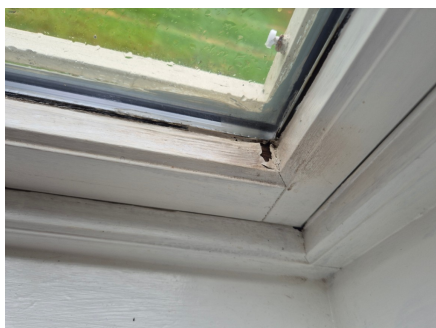
Tidspunkt for utskifting av vinduer nærmer seg.

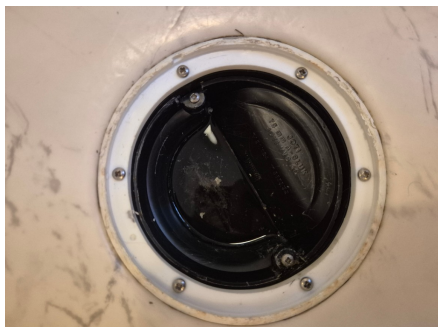
Hovedsluk midt i gulvet.

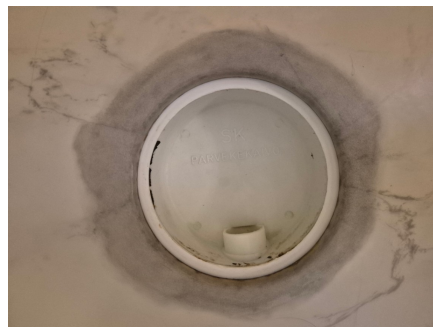
Sluk i dusj.

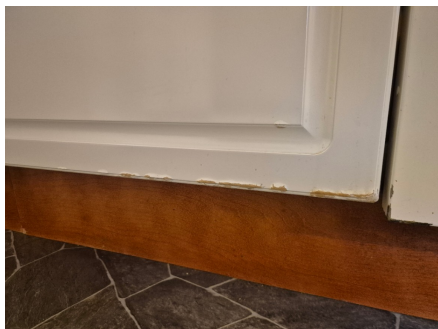
Det er noe svelling i på fronter og underkant av benkeplate, samt en liten skade i benkeplate.

Fuktsveller.

Fuktsvelling og generell slitasje vurderes som av visuell karakter og påvirker foreløpig ikke innredningens funksjon, men utsatte overflater bør vedlikeholdes for å forlenge levetid og opprettholde funksjon.

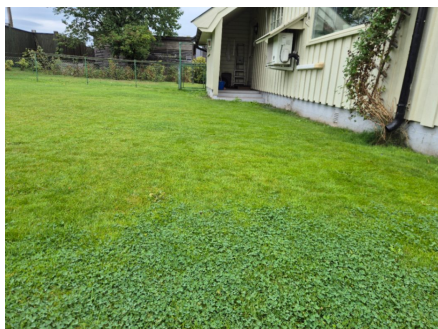
Det er viktig at terrenget heller riktig i områder ved grunnmuren, nemlig at det er tilfredsstillende hellningsgrad ut fra grunnmuren. Overflatevann skal hurtigst mulig vekk for å unngå unødvendige fuktbelastninger på grunnmur.

Uten tilstrekkelig fall bort fra grunnmur kan vann samle seg nær grunnmuren og føre til fuktinntrengning.

Det anbefales arrondere terreng rundt bygning slik at det etableres fall fra bygget eller alternative tiltak.

Ideelt bør det være fall på 1:50 på 3 meter ut fra bygning.
