Rødskrubben 6, 3157 BARKÅKER

# Familievennlig enebolig med store uteområder og god tilknytning til vei/E18

# Tilstandsrapport

Befaringsdato: 01.09.2025

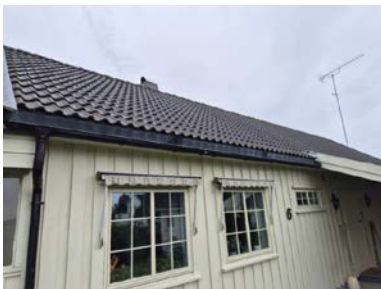
Tak som kan medføre fare for snøras skal sikres med snøfangere eller tilsvarende tiltak for å hindre skade på personer, eiendom eller omgivelser.

Mangler snøfangere.

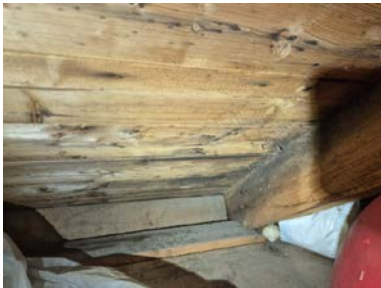
Konsekvens ved for liten lufting kan medføre kondensskader.

Ingen lufting ved raft.

- Lufting/ventilering må forbedres.

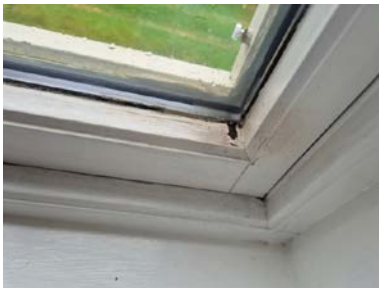
Tidspunkt for utskiftning av vinduer nærmer seg.

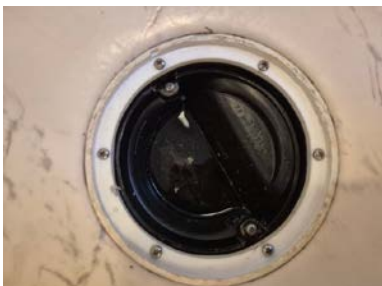
Hovedsluk midt i gulvet.

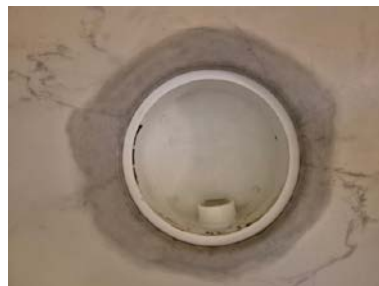
Sluk i dusj.

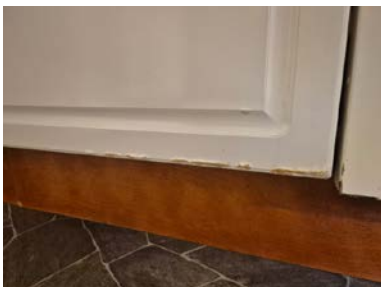
Det er noe svelling i på fronter og underkant av benkeplate, samt en liten skade i benkeplate.

Fuktsveller.

Fuktsvelling og generell slitasje vurderes som av visuell karakter og påvirker foreløpig ikke innredningens funksjon, men utsatte overflater bør vedlikeholdes for å forlenge levetid og opprettholde funksjon.

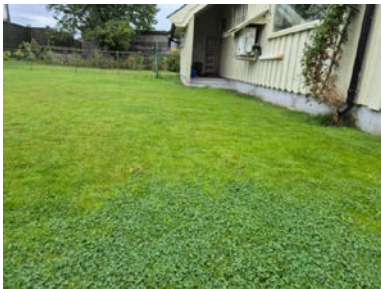
Uten tilstrekkelig fall bort fra grunnmur kan vann samle seg nær grunnmuren og føre til fuktinntrengning.

Det anbefales arrondere terreng rundt bygning slik at det etableres fall fra bygget eller alternative tiltak.

Ideelt bør det være fall på 1:50 på 3 meter ut fra bygning.
