Tilstandsrapport

Selveier leilighet

St. Olavs gate 71 B, 2317 HAMAR

Befaringsdato: 29.04.2024

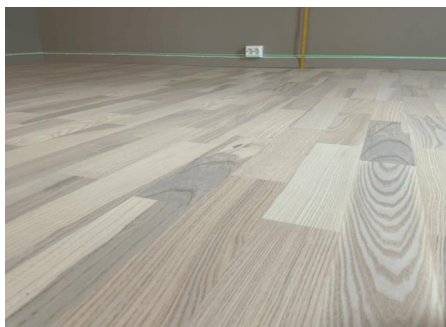
- Målt høydeforskjell på over 20 mm innenfor en lengde på 2 meter. Tilstandsgrad 3 gis med bakgrunn i standardens krav til godkjente måleavvik.

Helningsavvik på 22mm ble målt i stue innenfor 2 meter.

Helningsavvik på 22 mm ble målt i stue

For å lukke avviket må det gjøres tiltak. Årsaken eller årsakene til avviket er ikke avdekket da det går utover undersøkelsesnivået i denne rapporten og konsekvensen av dette er at det må gjøres ytterligere undersøkelser. Konsekvensen av påviste avvik kan for eksempel være redusert brukstid på laminatgulv.

Kostnadsestimat: 10 000 - 50 000

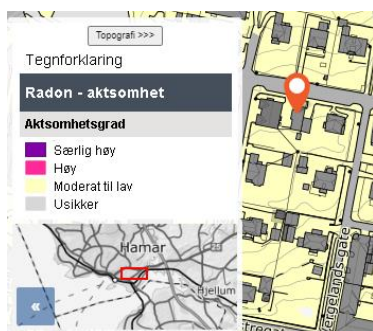
Eiendommen ligger i et området som er markert med moderat til lav aktsomhet i kartet.

- Det bør gjennomføres radonmålinger.

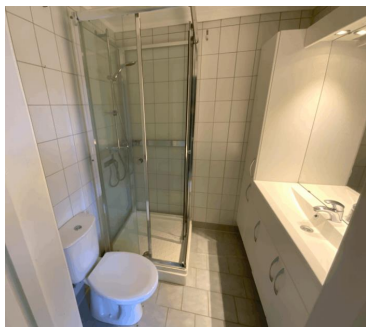
Kjøper må ta stilling til om de vil bruke våtrommet annerledes enn det dagens regelverk legger opp til, for eksempel om de vil fortsatt bruke dusjkabinett, rengjøre sluket ofte og følge nøye med på om det er tegn på fuktskader osv. Jeg anbefaler full oppgradering av våtrommet for og tilfredsstillers dagens krav noe som er grunnlaget for å tåle dagens bruk. Kostnadsestimatet er vurdert ut fra full oppussing av hele våtrommet. Konsekvensen av påviste avvik kan for eksempel være redusert brukstid og fuktskader.

Våtrommet må påregnes og renoveres.

Kostnadsestimat: 100 000 - 300 000

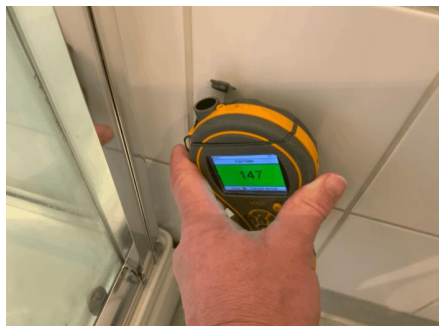
Ved bruk av fuktindikator på utsatte steder registrerte jeg ingen unormale verdier.

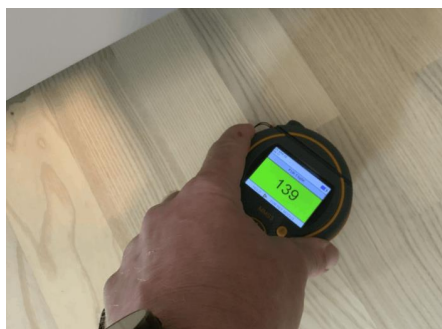
Ved bruk av fuktindikator registrerte jeg ingen unormale verdier.

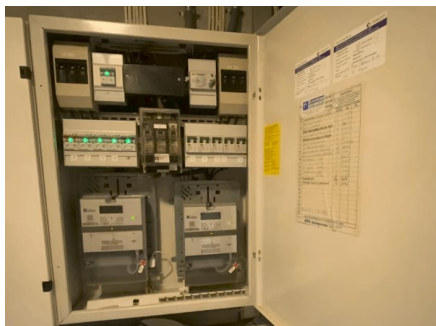
El-skap med automatsikringer, montert i felles teknisk rom for sameiet.
