Riihimäkiveien 9, 2013 SKJETTEN

Velholdt og innholdsrik 4 roms med garasje plass og innglasset balkong.

Befaringsdato: 26.09.2024

Rapportdato: 03.10.2024

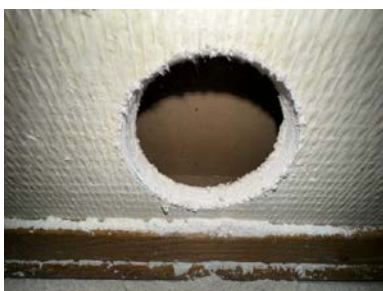
2. ETASJE > VASKEROM/WC

Det ble foretatt hulltaking (73 mm) i tilstøtende toalettrom. Det ble ikke påvist symptomer på fukt/fuktskader. Måleresultat: Under 10 % (vektprosent). Synlig fra hulltaking: Gipsplate med malt glassfiberstrie, bunnsvill i treverk og gipsplate mot baderom. Våtrommet ble i tillegg fuktkontrollert med egnet fuktmålerverktøy (fuktmåler Protimeter MMS). Det ble utført overflatesøk på gulv og vegger i våtrommet. Det bemerkes at tilliggende konstruksjoner i eldre bad er en risikokonstruksjon.

Hulltaking i tilstøtende toalettrom

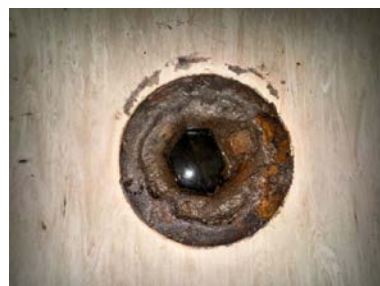
Wc/vaskerom

Våtrommet har originalt sluk i støpejern fra byggeår. Sluket har rustdannelse. Våtrommets tettesjikt/membran er det originale gulvbelegget fra byggeår. Røranlegget er fra byggeår. Synlig slitasje på overflater og sanitærutstyr. En må forvente generell oppgradering av våtrommets tettesjikt/membran for at våtrommet skal tåle en normal bruk etter dagens krav (tett våtsone). En samlet TG3 for rommet er satt med bakgrunn i alder. Det er ikke behov for å gjennomføre en detaljert tilstandsanalyse, etter standardens krav.

Sluk i støpejern fra byggeår

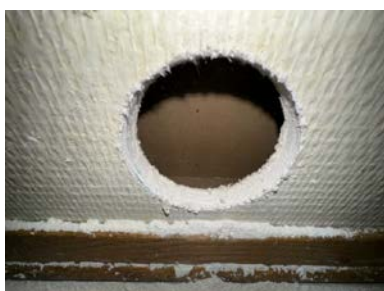
2. ETASJE > VASKEROM/WC

Det ble foretatt hulltaking (73 mm) i wc/vaskerom. Det ble ikke påvist symptomer på fukt/fuktskader. Måleresultat: Under 10 % (vektprosent). Synlig fra hulltaking: Gipsplate med malt glassfiberstrie, bunnsvill i treverk og gipsplate mot baderom. Våtrommet ble i tillegg fuktkontrollert med egnet fuktmålerverktøy (fuktmåler Protimeter MMS). Det ble utført overflatesøk på gulv og vegger i våtrommet. Det bemerkes at tilliggende konstruksjoner i eldre bad er en risikokonstruksjon.

Hulltaking wc/vaskerom

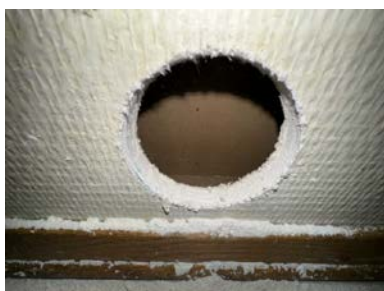
2. ETASJE > VASKEROM/WC

Hulltaking i tilstøtende toalettrom

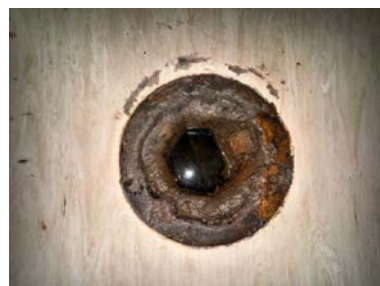
Wc/vaskerom

Sluk i støpejern fra byggeår

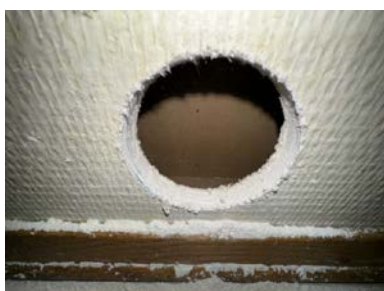
2. ETASJE > VASKEROM/WC

Hulltaking wc/vaskerom
