Riihimäkiveien 9, 2013 SKJETTEN

**Velholdt og innholdsrik 4 roms med garasje plass og innglasset balkong.**

Befaringsdato: 26.09.2024

Rapportdato: 03.10.2024

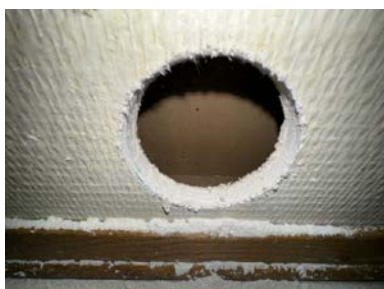
Hulltaking i tilstøtende toalettrom

Det ble foretatt hulltaking (73 mm) i tilstøtende toalettrom. Det ble ikke påvist symptomer på fukt/fuktskader. Måleresultat: Under 10 % (vektprosent). Synlig fra hulltaking: Gipsplate med malt glassfiberstrie, bunnsvill i treverk og gipsplate mot baderom. Våtrommet ble i tillegg fuktkontrollert med egnet fuktmålerverktøy (fuktmåler Protimeter MMS). Det ble utført overflatesøk på gulv og vegger i våtrommet. Det bemerkes at tilliggende konstruksjoner i eldre bad er en risikokonstruksjon.

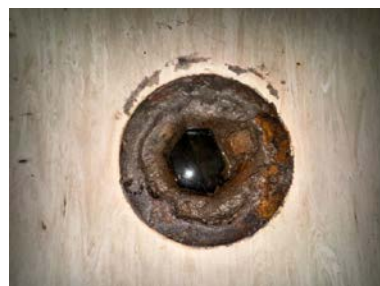
Våtrommet har originalt sluk i støpejern fra byggeår. Sluket har rustdannelse. Våtrommets tettesjikt/membran er det originale gulvbelegget fra byggeår. Rørnettet er fra byggeår. Synlig slitasje på overflater og sanitærutstyr. En må forvente generell oppgradering av våtrommets tettesjikt/membran for at våtrommet skal tåle en normal bruk etter dagens krav (tett våtsone). En samlet TG3 for rommet er satt med bakgrunn i alder. Det er ikke behov for å gjennomføre en detaljert tilstandsanalyse, etter standardens krav.

Sluk i støpejern fra byggeår

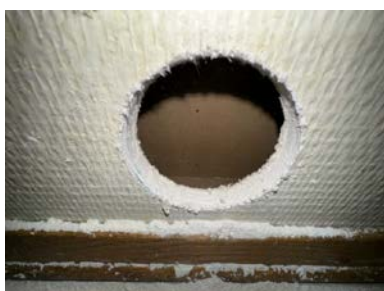
Hulltaking wc/vaskerom

Det ble foretatt hulltaking (73 mm) i wc/vaskerom. Det ble ikke påvist symptomer på fukt/fuktskader. Måleresultat: Under 10 % (vektprosent). Synlig fra hulltaking: Gipsplate med malt glassfiberstrie, bunnsvill i treverk og gipsplate mot baderom. Våtrommet ble i tillegg fuktkontrollert med egnet fuktmålerverktøy (fuktmåler Protimeter MMS). Det ble utført overflatesøk på gulv og vegger i våtrommet. Det bemerkes at tilliggende konstruksjoner i eldre bad er en risikokonstruksjon.

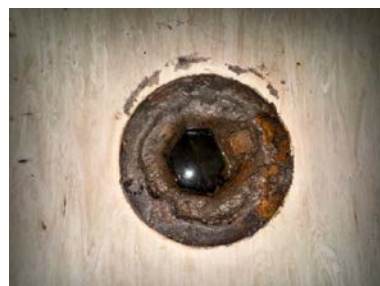
Sluk i støpejern fra byggeår
