Tilstandsrapport

Andelsleilighet

Riihimækiveien 9, 2013 SKJETTEN

Rapportdato: 03.10.2024

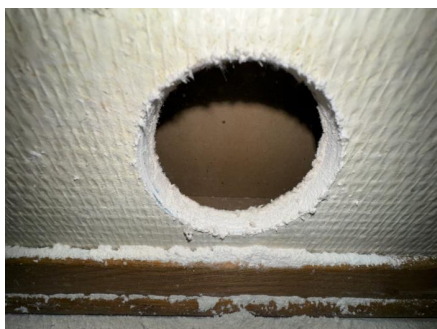
Det ble foretatt hulltaking (73 mm) i tilstøtende toalettrom. Det ble ikke påvist symptomer på fukt/fuktskader. Måleresultat: Under 10 % (vektprosent). Synlig fra hulltaking: Gipsplate med malt glassfiberstrie, bunnsvill i treverk og gipsplate mot baderom. Våtrommet ble i tillegg fuktkontrollert med egnet fuktmålerverktøy (fuktmåler Protimeter MMS). Det ble utført overflatesøk på gulv og vegger i våtrommet. Det bemerkes at tilliggende konstruksjoner i eldre bad er en risikokonstruksjon.

Hulltaking i tilstøtende toalettrom

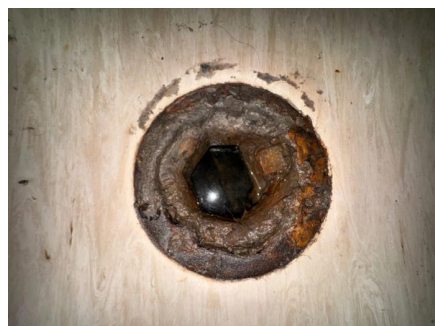
Våtrommet har originalt sluk i støpejern fra byggeår. Sluket har rustdannelse. Våtrommets tettesjikt/membran er det originale gulvbelegget fra byggeår. Rørslaget er fra byggeår. Synlig slitasje på overflater og sanitærutstyr. En må forvente generell oppgradering av våtrommets tettesjikt/membran for at våtrommet skal tåle en normal bruk etter dagens krav (tett våtsone). En samlet TG3 for rommet er satt med bakgrunn i alder. Det er ikke behov for å gjennomføre en detaljert tilstandsanalyse, etter standardens krav.

Sluk i støpejern fra byggeår

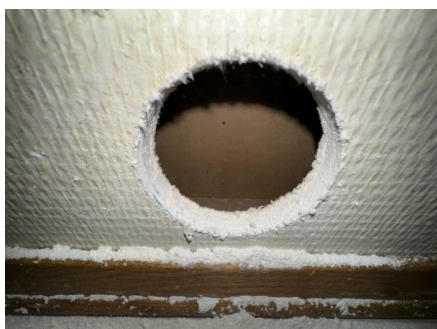
Det ble foretatt hulltaking (73 mm) i wc/vaskerom. Det ble ikke påvist symptomer på fukt/fuktskader. Måleresultat: Under 10 % (vektprosent). Synlig fra hulltaking: Gipsplate med malt glassfiberstrie, bunnsvill i treverk og gipsplate mot baderom. Våtrommet ble i tillegg fuktkontrollert med egnet fuktmålerverktøy (fuktmåler Protimeter MMS). Det ble utført overflatesøk på gulv og vegger i våtrommet. Det bemerkes at tilleggende konstruksjoner i eldre bad er en risikokonstruksjon.

Hulltaking wc/vaskerom
