# Tilstandsrapport

Leilighet

Roald Amundsens gate 28A, 4307 SANDNES

Befaringsdato: 18.02.2025

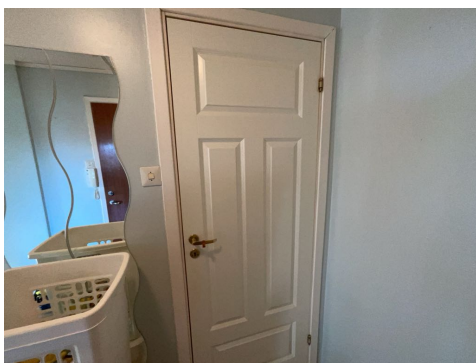
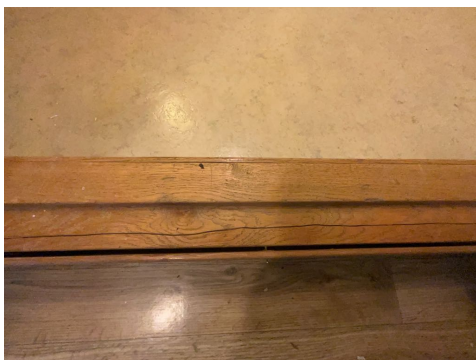
### ! TG 2 Innvendige dører

- Enkelte av innvendige dører har en del slitasje.
- Terskel på baderomsdør er skadet.

Sprekk i terskel på baderomsdør.

- Lokal utbedring må påregnes.

Terskel på baderomsdør må skiftes

**Kostnadsestimat: Under 10 000**

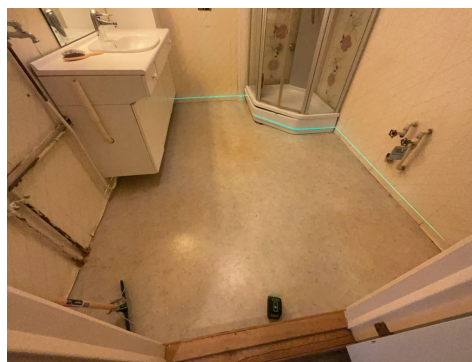
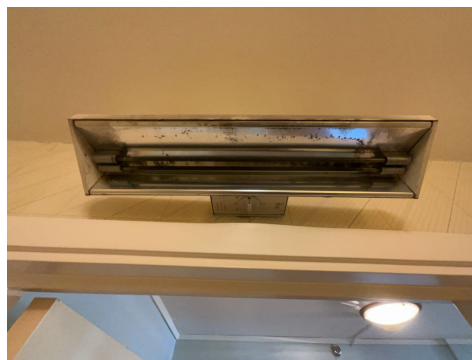
! TG 2 Overflater Gulv

Gulvet har vinylbelegg. Rommet har stråleovn som varmekilde. Fall er målt til 25 mm fra dør til sluk.

- Det er påvist avvik på varmekilde.

Stråleovnen er løs på den ene siden.

Løs ovn.

Ovnen må festes ordentlig for å unngå skader.

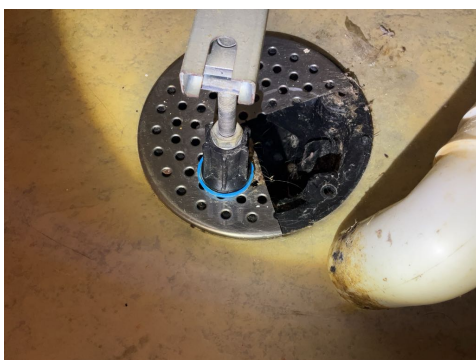
! TG 3 Sluk, membran og tettesjikt

Det er plastsluk, og synlig vinylbelegg som tettesjikt.

- Mer enn halvparten av forventet brukstid er passert på membranløsningen.
- Mer enn halvparten av forventet brukstid er passert på slukløsningen.
- Det er avvik:

Klemring må festes for å klemme belegg til sluk og få en tilfredsstillende tett overgang mellom sluk og tettesjikt.

**Kostnadsestimat: Under 10 000**

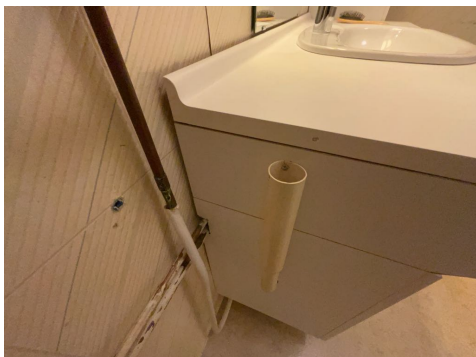
### ! TG 2 Sanitærutstyr og innredning

- Det er avvik:

Innredningen må festes til vegg for å unngå skader.

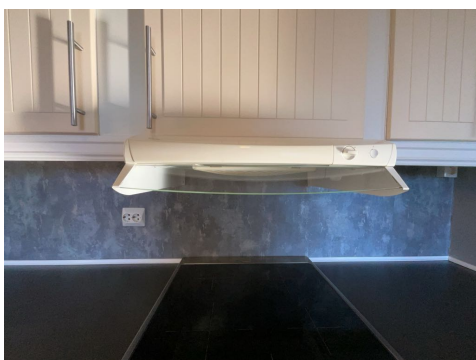
### ! TG 3 Avtrekk

- Det er registrert avvik med avtrekk.

Ventilator må repareres, eventuelt skiftes. Eiers representant opplyser at dette blir gjort i regi av borettslaget.

**Kostnadsestimat: Under 10 000**

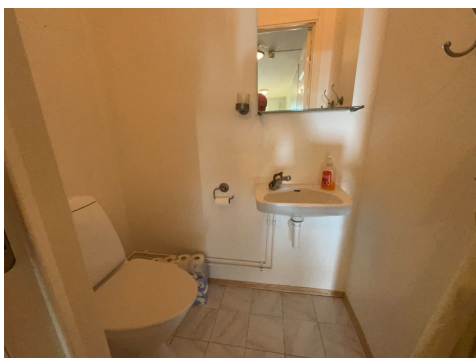
### ETASJE > TOALETTROM

- Lokal utbedring må utføres.

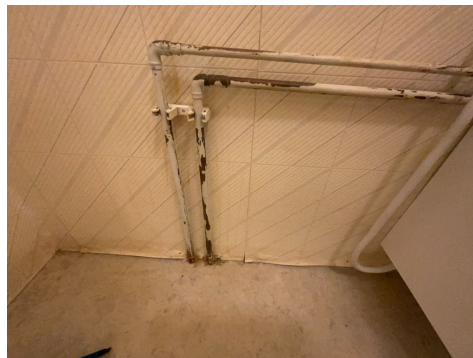
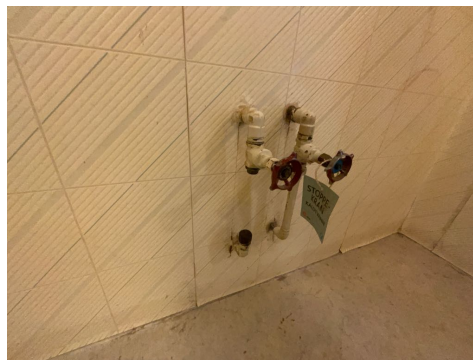
#### TG 2 Vannledninger

- Det er ikke behov for utbedringstiltak siden anlegget fungerer i dag, men ut ifra alder kan skader plutselig oppstå på eldre anlegg.

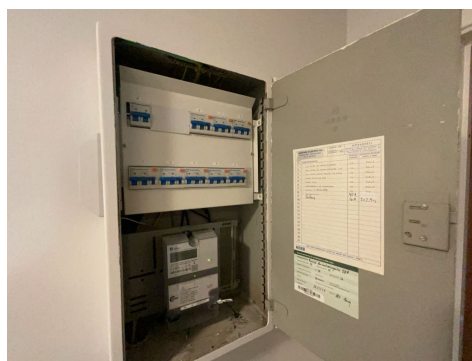
## ! TG 2 Elektrisk anlegg

1. Foreligger det eltilsynsrapport de siste 5 år, og det er ikke foretatt arbeid på anlegget etter denne, utenom retting av eventuelle avvik i eltilsynsrapport (dvs en el-tilsynsrapport uten avvik)?  
**Nei**
