# Tilstandsrapport

Fritidsbolig

Undeland 61, 4735 EVJE

Befaringsdato: 26.04.2025

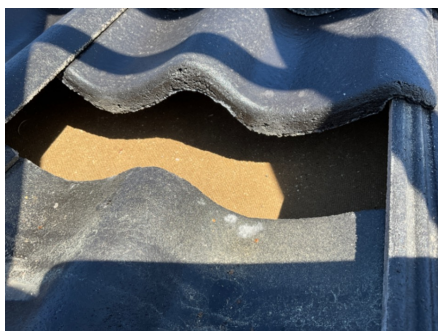
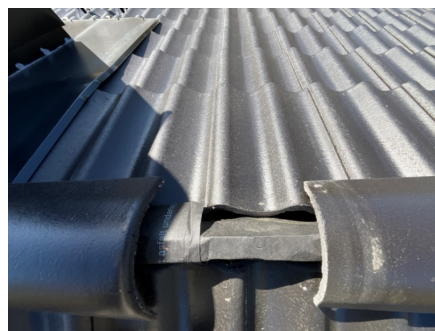
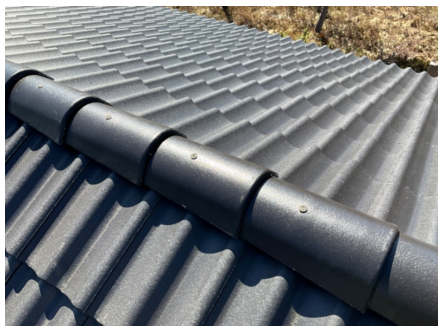
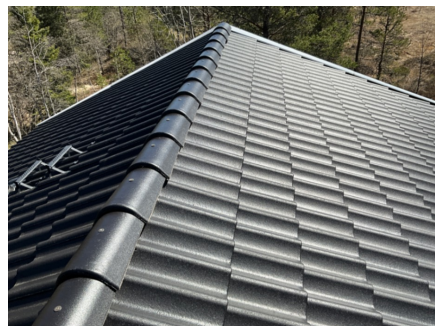
### TG 1 Takteking

Taktekkingen er av betongtakstein. Taket er besiktiget fra taknivå.

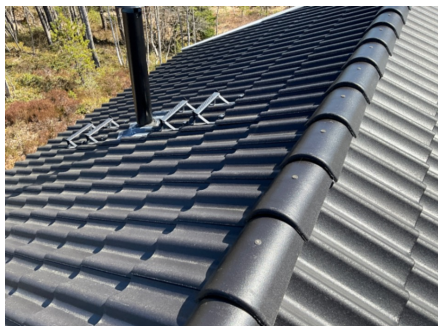
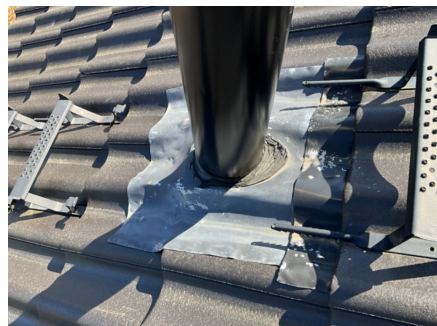
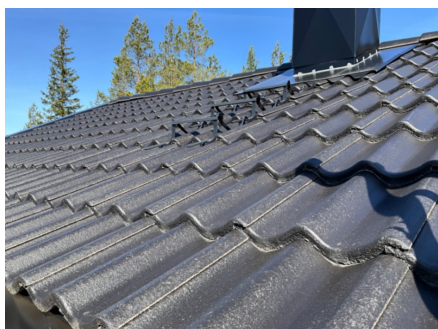
### TG 2 Nedløp og beslag

- Det mangler snøfangere på hele eller deler av taket, men det var ikke krav om dette på byggemeldingstidspunktet.
- Det mangler tilfredsstillende adkomst til pipe for feier.

Det er tettet med fugemasse rundt luftehattene.

- Stigetrinn og plattform for feier må monteres.
- Det er ikke krav om utbedring av snøfangere opp til dagens krav.
- Fare for snø fra taket ved manglende snøfangere.

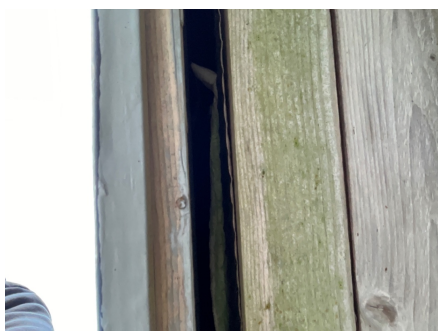
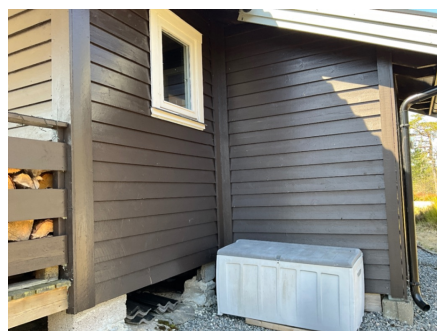
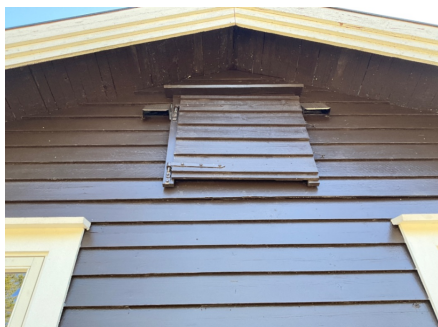
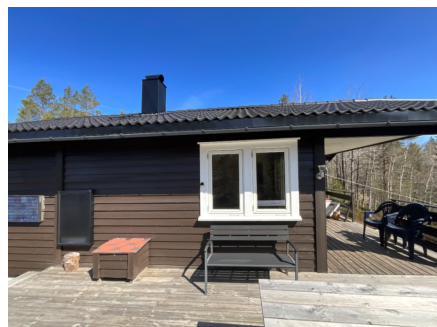
## Veggkonstruksjon

- Bordkledning går stedvis nesten helt ned i terreng.

Kledning som står nærmere terrenget/terrasse vil ha økt behov for maling og med fare for fukt og råte i kledningen og bakenforliggende konstruksjoner.

- Lokal utbedring bør foretas for å øke avstanden mellom terreng og bordkledning.

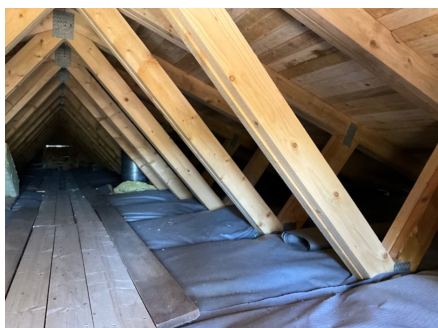
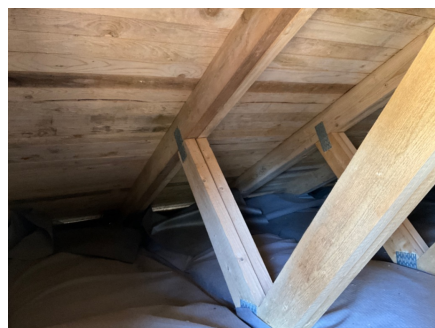
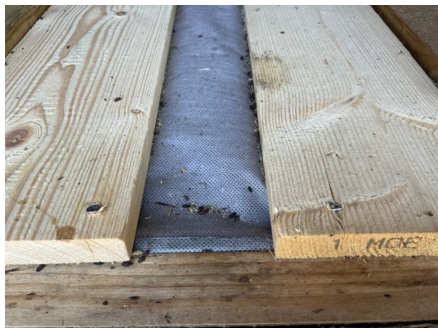
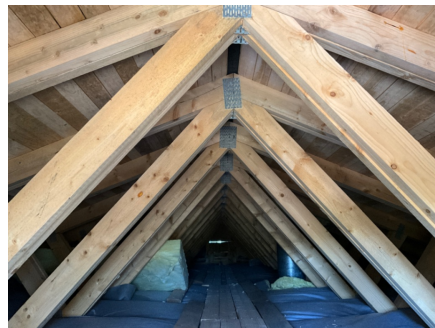
## Takkonstruksjon/Loft

- Det er registrert symptom på aktivitet fra skadedyr

Det er registrert spor etter gnagere på kaldtloftet.

Sannsynligvis er ikke konstruksjonen dimensjonert etter dagens snølast.

- Det må foretas tiltak for å lukke avviket.

Bygget må tettes for gnagere.

Ved store snømengde bør taket skuffes.

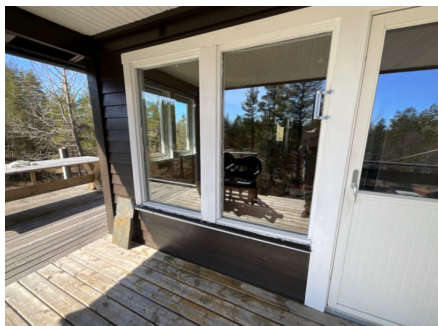
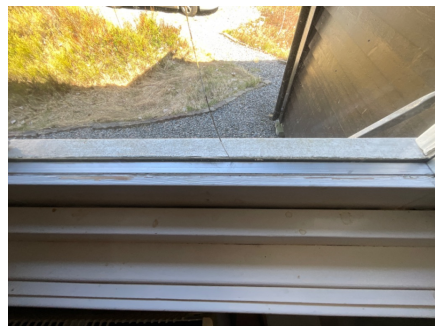
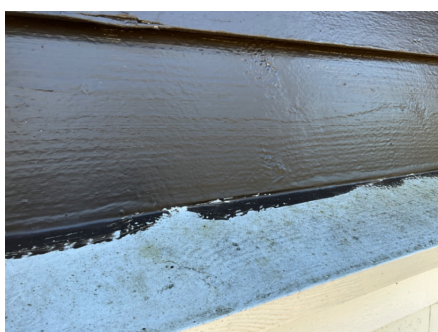
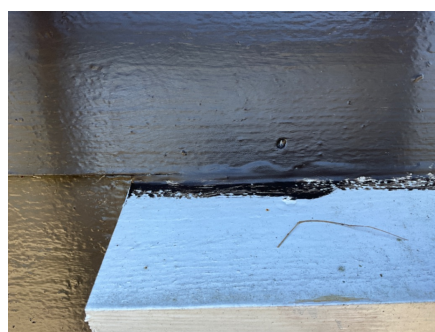
## **TG 2 Vinduer**

- Det er påvist avvik rundt innsettsdetaljer.
- Det er påvist noen glassruter som er punktert eller sprukne.

- Vinduer med punkterte/sprukne glass må påregnes skiftes ut, enten hele vinduet eller kun selve glassene.
- Det bør gjøres tiltak for å lukke avviket.

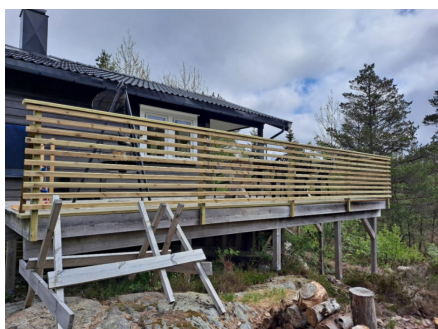
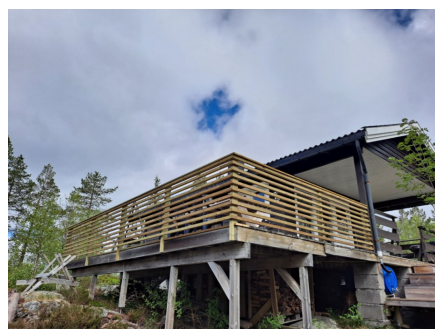
## TG 2 Balkonger, terrasser og rom under balkonger

- Åpninger i rekkverk er ikke i henhold til krav i dagens forskrifter.
- Balkonger, terrasser skal ha rekkverk med høyde minimum 1,2 m der nivåforskjellen er mer enn 10,0 meter og minimum 1,0 meter der nivåforskjellen er inntil 10,0 meter.
- Byggeteknisk forskrift (TEK17) § 12-15. Utforming av rekkverk:  
Liggende spiler eller lignende som gjør det enkelt for barn å klatre, må unngås dersom ikke rekkverket utformes slik at det blir umulig å klatre over, for eksempel med et kraftig overheng eller tildekking på innsiden.

- Det er ikke krav om utbedring av åpninger i rekkverk til dagens forskriftskrav.

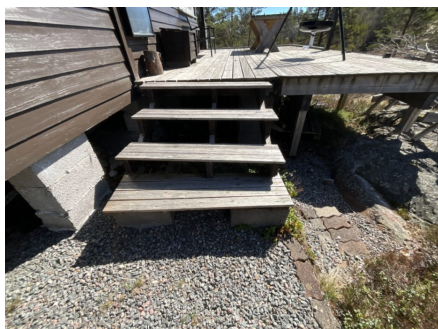
## Utvendige trapper

- Det er ikke montert rekkverk.

- Rekkverk må monteres for å lukke avviket.

**Kostnadsestimat: Under 10 000**

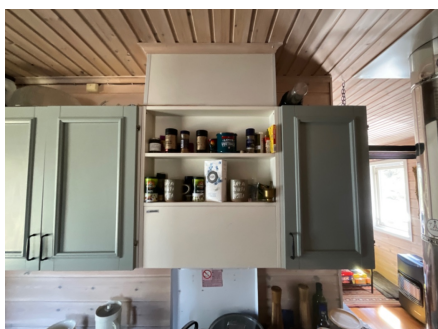
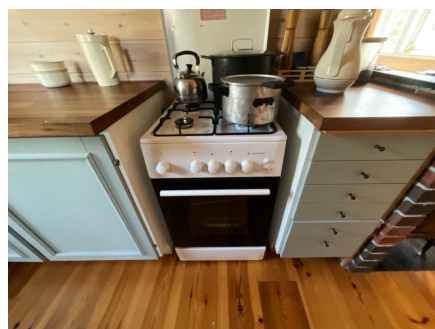
## TG 2 Avtrekk

- Det er manglende forsert mekanisk avtrekk fra kokesone i kjøkkenet.

- Mekanisk avtrekk bør etableres.

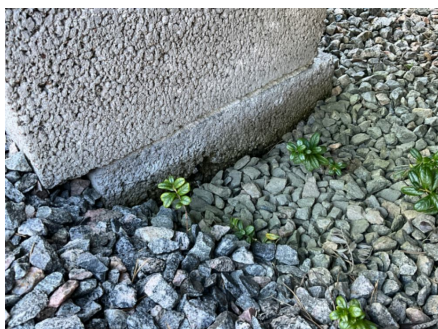
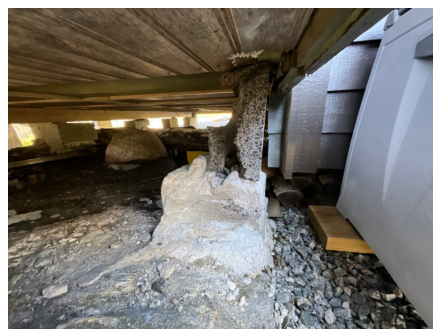
Fare for sammenbrudd.

- Påviste skader må utbedres.
