Tilstandsrapport

Enebolig

Teigdalsvegen 878, 5707 EVANGER

Befaringsdato: 25.03.2025

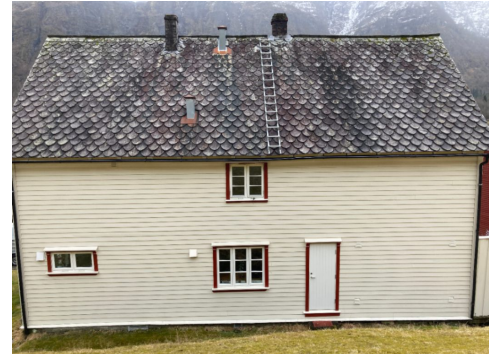
! TG 2 Nedløp og beslag

Takrenner og nedløp i plast

- Det mangler snøfangere på hele eller deler av taket, men det var ikke krav om dette på byggemeldingstidspunktet.
- Mer enn halvparten av forventet brukstid er passert på renner/nedløp/beslag.

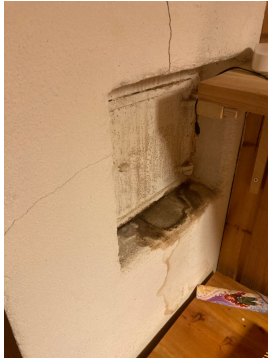
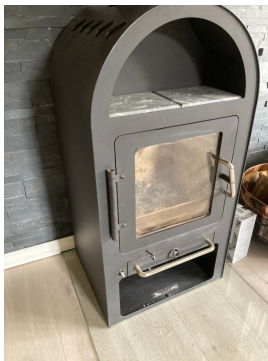
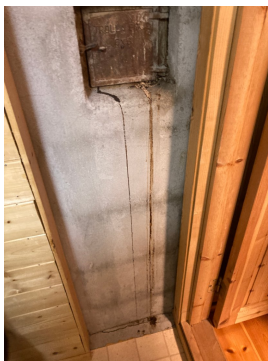
! TG IU Pipe og ildsted - 2

Boligen har mursteinspipe er ikkje i bruk og alle åpninger er forblend etter pålegg frå feier

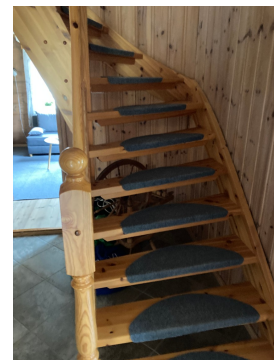
Trapp til 2. etasje, mangler håndlist langs vegg, lav gangbane

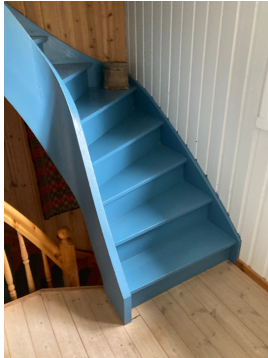
Trapp til loft, mangler rekkverk, lav gangbane

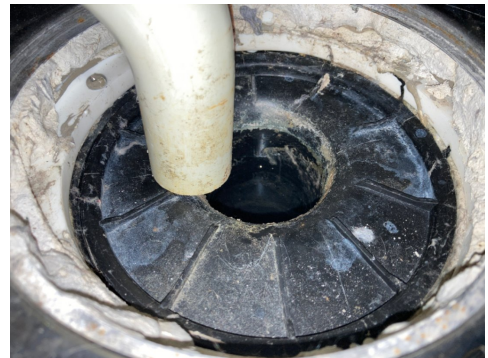
Sluk under badekar

- Overvåk tilstanden jevnlig. For å få tilstandsgrad 0 eller 1 må tettesjiktet skiftes ut, men tidspunktet for når dette er nødvendig er vanskelig å si noe om. Ved renovering, påse at alle forhold med tettesjiktet, våtzone, sluk, røranlegg mv. dokumenteres.
- Overvåk tilstanden jevnlig. For å få tilstandsgrad 0 eller 1 må tettesjiktet skiftes ut, men tidspunktet for når dette er nødvendig er vanskelig å si noe om.

Innhent dokumentasjon om mulig

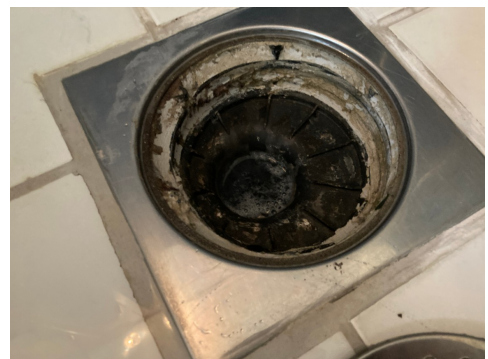
Sluk i dusjsone

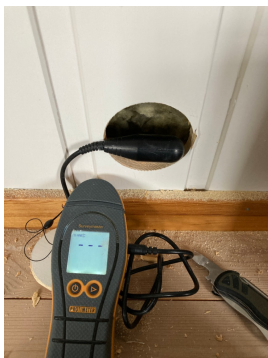
1. ETASJE > VASKEROM (5,7 KVM)

! TG 3 Generell

- Våtrommet må totalrenoveres. Alle forhold med tettesjikt, våtsone, sluk m.m. må dokumenteres.

Kostnadsestimat: 100 000 - 300 000

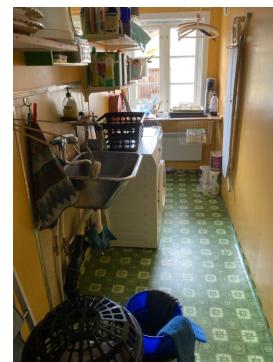
1. ETASJE > VASKEROM (5,7 KVM)

! TG IU Tilliggende konstruksjoner våtrom

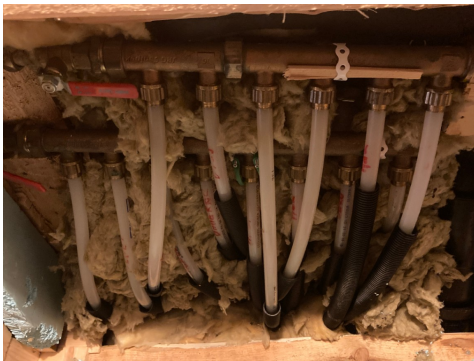
Fordeling for rør i rør

- Rørkurser på rør-i-rør system bør merkes.
- Det er ikke behov for utbedringstiltak siden anlegget fungerer i dag, men ut ifra alder kan skader plutselig oppstå på eldre anlegg.
- I forbindelse med oppgradering av våtrom vil det være naturlig med utskiftning av rør.
- Det må monteres tettemuffer i enden av varerørene.

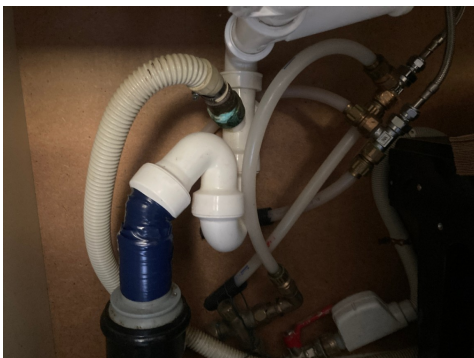
Mangler endemuffe rør i rør, avløp er teipa og irr på kobling

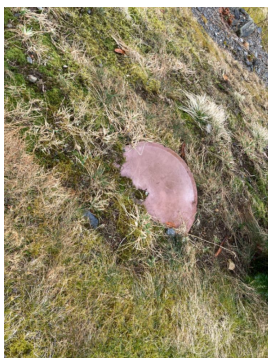
Septiktank i front av bolig

- Det er ikke behov for utbedringstiltak siden anlegget fungerer i dag, men ut ifra alder kan skader plutselig oppstå på eldre anlegg.
