# Tilstandsrapport

Boligbygg med flere boenheter

Løvetannveien 28, 1850 MYSEN

Befaringsdato: 18.10.2024

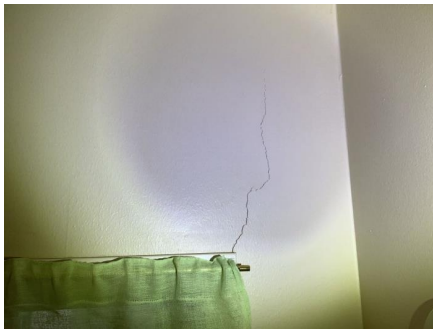
Sprekke over vindu på kjøkken. Skader i parkett i stue. Ellers normal bruksslitasje.

Sprekke over vindu på kjøkken.

Den enkelte må vurdere behov for tiltak.

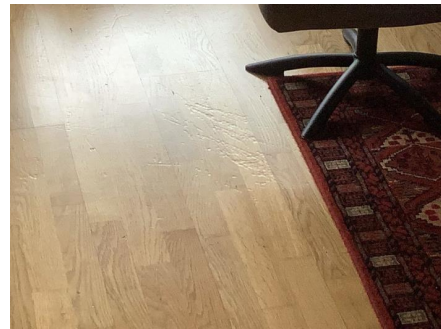
Skader i parkett i stue.

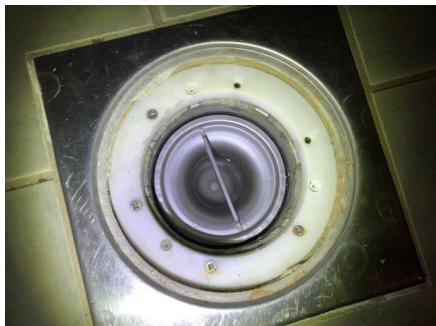
- Det er påvist mangelfull/feil utførelse rundt rørgjennomføringer e.l. som gir fare for fukt i konstruksjonen i våtsone.
- Mer enn halvparten av forventet brukstid er passert på membranløsningen.

Gjelder avløp fra sevant inn i vegg.

- Overvåk konstruksjonen jevnlig. For å få tilstandsgrad 0 eller 1 må løsningen utbedres, men tidspunktet for når dette er nødvendig er vanskelig å si noe om.
- Løsningen/utførelsen rundt rørgjennomføringer gir fare for fukt inn i konstruksjoner.

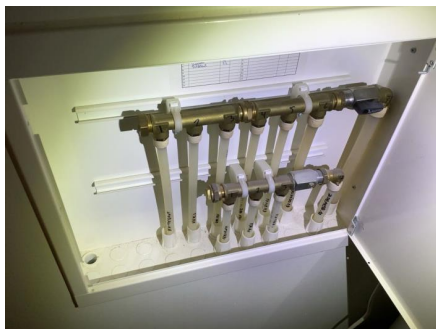
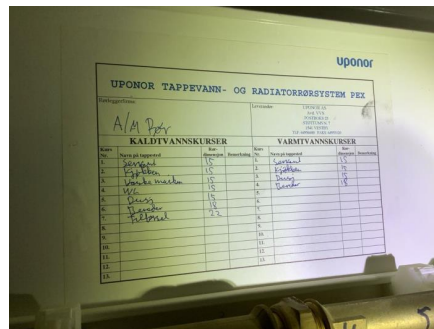
- Det er påvist at eventuelt lekkasjevann fra rør i rør system ikke ledes til sluk eller annen kompenserende løsning.

Høy dusjsokkel på bad.

- Det bør foretas tiltak på anlegget som sikrer bedre løsning på eventuelt lekkasjevann fra rør i rør system.

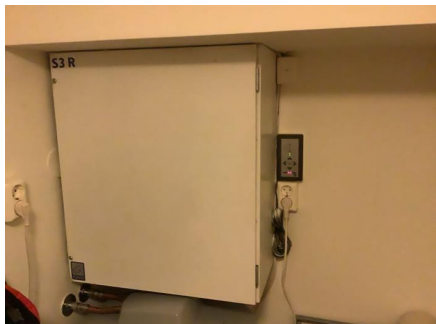
Det var vanlig å koble varmtvannsbereder i stikkontakt når denne varmtvannsberederen ble tilkoblet. I dag er det krav om at nye varmtvannsberedere med effekt på 1500 W eller mer skal være fast tilkoblet.

- Det bør etableres tilfredsstillende el-tilkobling etter gjeldende forskrift.
