# Tilstandsrapport

Rekkehus

Kirkenærtunet 24 , 2260 KIRKENÆR

Befaringsdato: 10.02.2026

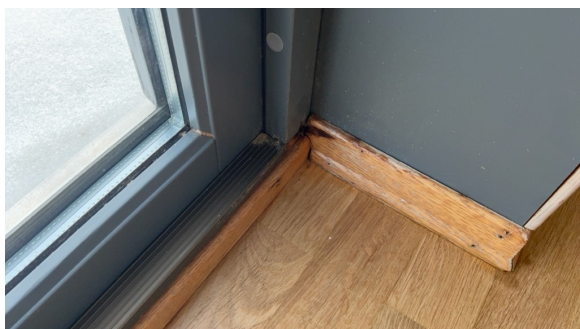
Fuktmerker på verandadør.

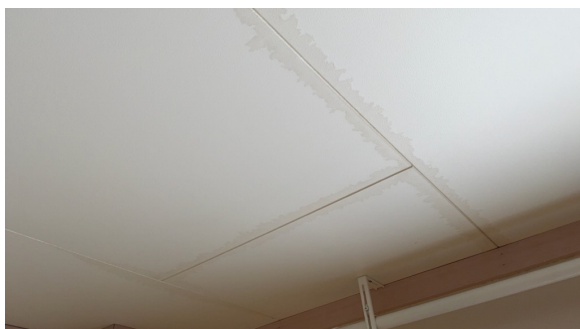
Det er skjolder som minner om fuktmerker i himling på hoved soverom. Det er ukjent årsak til dette. Det måles ikke fuktighet på tidspunkt for befaring.  
Det er stedvis sprekker i overganger.  
Det er misfarging og rennemerker på vegger på hovedsoverom.  
Det er garderobeskap plassert mot yttervegg, medfører risiko for skjulte fuktskader/merker grunnet kondens.  
Det er stedvis synlige/grove sparklinger.  
Noen steder synlig innfesting i himling, skyldes normalt at den skjulte innfestingen har løsnet.  
Det er noe fuktmerker på gulv på kjøkken.

Fuktskjolder i himling på hovedsoverom.

Boligen er funksjonell og det er ikke nødvendig med tiltak, men flere overflater fremstår som modne for oppussing.

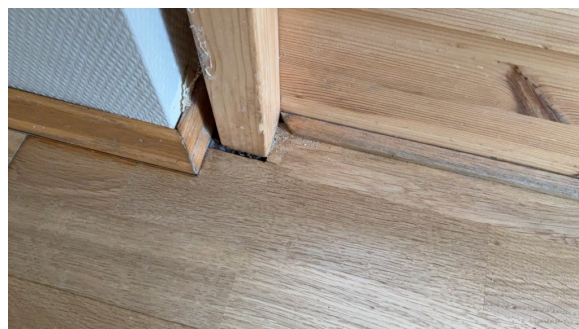
Eksempel på grov tilpasning av listverk.

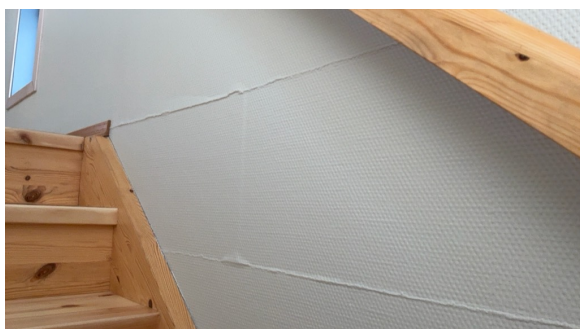
Synlige skjøter på tapet ved trapp

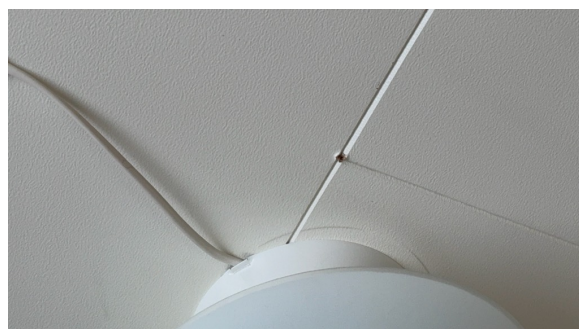
Synlig innfesting i himling.

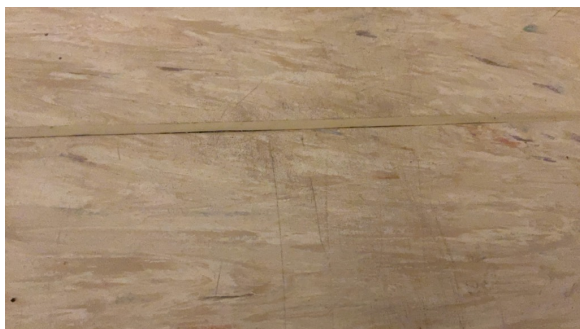
Det sprekker i sveiseskjøt på gulv.

Det begynner å sprekke i sveiseskjøt på gulv.

- Overvåk tilstanden jevnlig. For å få tilstandsgrad 0 eller 1 må tettesjiktet skiftes ut, men tidspunktet for når dette er nødvendig er vanskelig å si noe om.

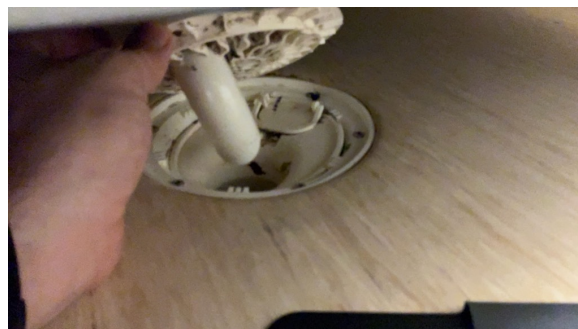
Sluk av plast med klemring.

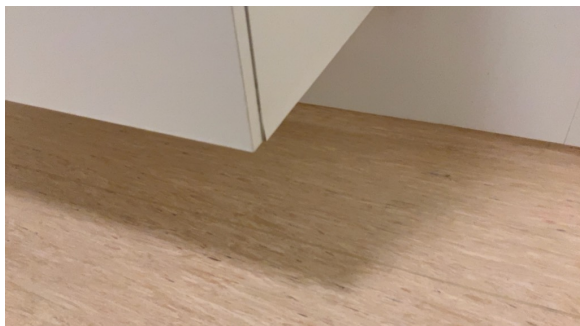
Begynnende svelling på siden av servanttinnredning.

Det er foreløpig ikke nødvendig med tiltak.

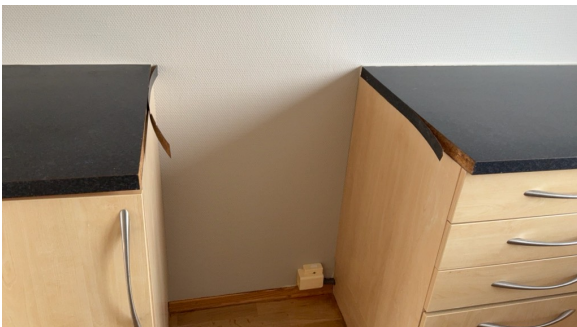
Det er noe slitasje på overflater og lamell som løsner.

Lameller løsner.

Det er ikke nødvendig med tiltak ut fra funksjon.

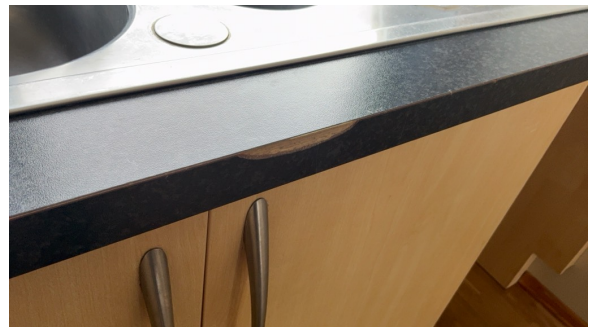
Skade på benkeplate ved vask.

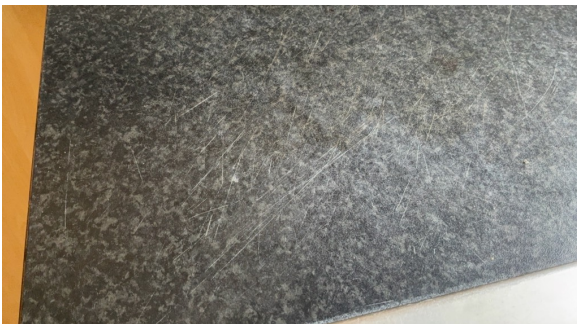
Riper på benkeplate.

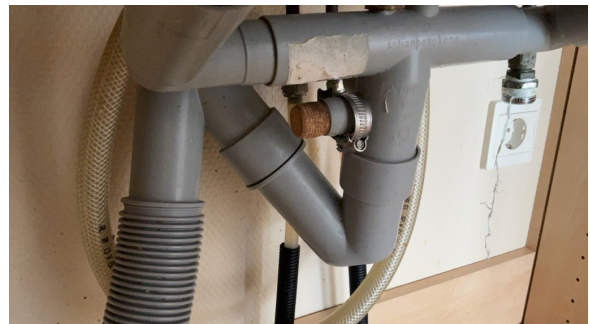
Forgrening på avløpsrør tettet med kork.

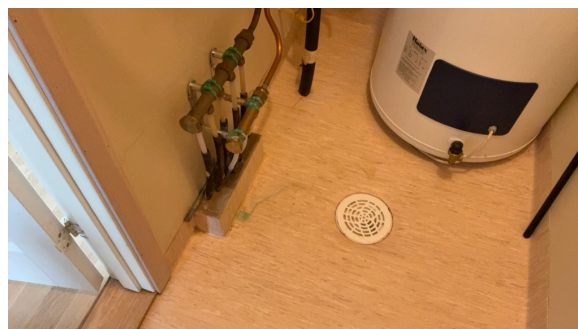
- Det er påvist at eventuelt lekkasjevann fra rør i rør system ikke ledes til sluk eller annen kompenserende løsning.
- Mer enn halvparten av forventet brukstid er passert på innvendige vannledninger.

Samlestokk på bod.

- Det bør foretas tiltak på anlegget som sikrer bedre løsning på eventuelt lekkasjevann fra rør i rør system.

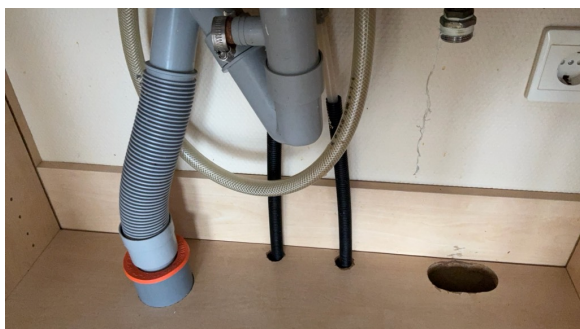
Det er ikke forsegling mellom vannrør og varerør på kjøkken.

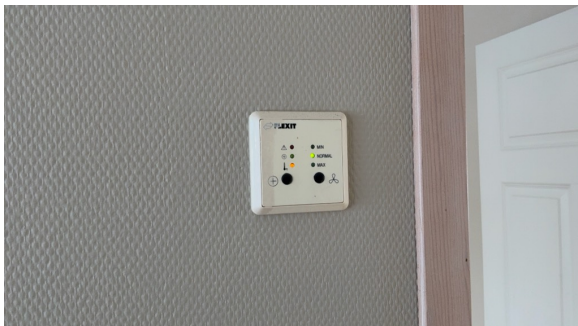
Det er ukjent servicehistorikk med tanke på filterbytte og rengjøring av kanaler. Anlegg av denne alder kan ha nedsatt funksjon sammenlignet med når det var nytt.

Styringspanel på kjøkken.

Det anbefales service og filterbytte.
