# Tilstandsrapport

Rekkehus

Gråspurvvegen 45, 2209 KONGSVINGER

Befaringsdato: 06.04.2025

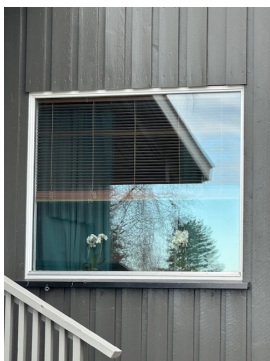
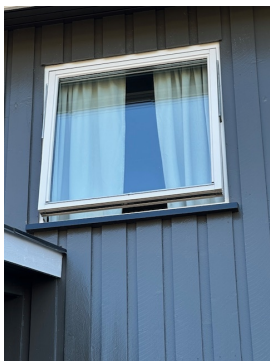
Dette er borettslagets ansvar og kostnader. For å få tilstandsgrad 0 eller 1 må vinduene skiftes ut, men tidspunktet for når dette er nødvendig er vanskelig å si noe om.

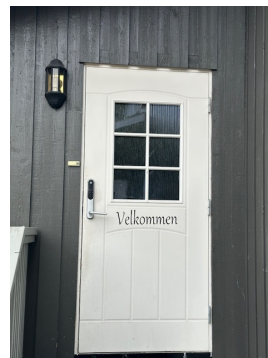
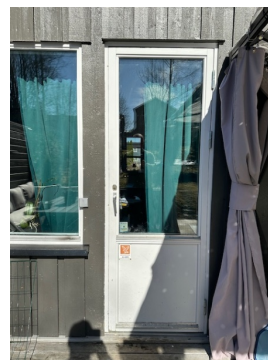
### ! TG 2 Dører

Malt inngangsdør med glass i dørblad m/Yale Doorman låskasse. Terrassedør med 3-lags isolerglass.

Det er borettslaget som evt. skifter dører - borettslaget tar også kostnaden.

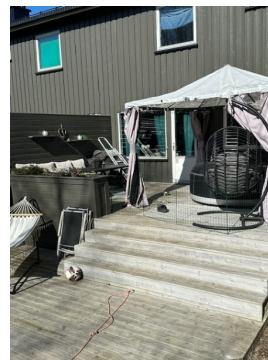
### ! TG 1 Balkonger, terrasser og rom under balkonger

Terrasse v/stue på 21 m<sup>2</sup> i trekonstruksjoner. Spaltegulv. Plassbygget blomsterkasse og to tette levegger. Trapp til terreng. Utelys. Stikkontakt.

Platting i trekonstruksjoner m/spaltegulv v/terrasse på 15 m<sup>2</sup>. Trapp m/repos i aluminiumskonstruksjoner m/rekkverk i tre. Liten platting i trekonstruksjoner m/spaltegulv ved siden av sportsboden.

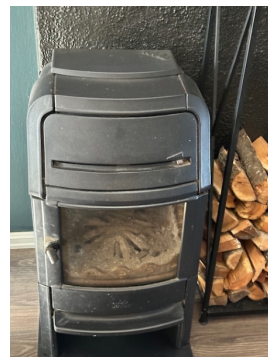
### ! TG 1 Pipe og ildsted

Enløps elementpipe i lecastein med peisovn m/glassdør i stue. Feierruke i kjellerstue.

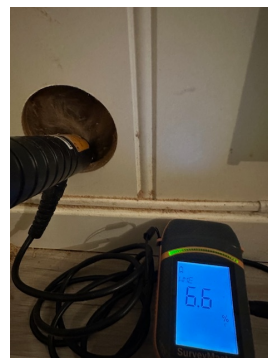
### ! TG 1 Rom Under Terreng

Det er boret hull i innvendig utført grunnmur i kjellerstue i kjeller. Fuktmåling med pigger inne i veggen - mot grunnmur. Det påvises ikke fukt over normalen.

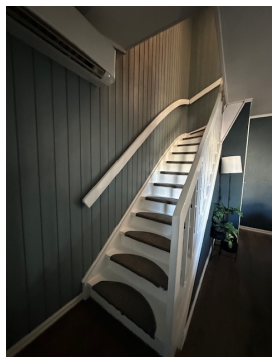
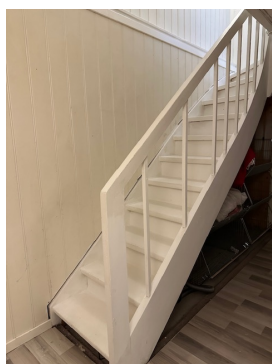
### ! TG 2 Innvendige trapper

Svingtrapp med tette opptrinn fra 1 til 2 etg. Malte vanger, trinn, rekkverk og håndlist.

**Kostnadsestimat: Under 10 000**

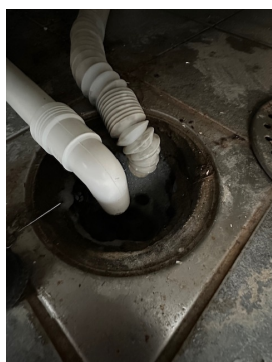
### ! TG 2 Sluk, membran og tettesjikt

- Overvåk tilstanden jevnlig. For å få tilstandsgrad 0 eller 1 må slukløsningen skiftes ut og sannsynligvis må også membransjiktet skiftes/utbedres. Det er imidlertid vanskelig å si noe om tidspunktet for når dette er nødvendig.

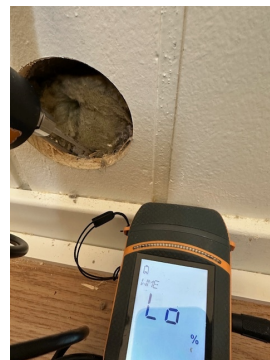
### ! TG 1 Tilliggende konstruksjoner våtrom

Det er boret hull i vegg. Fuktmåling med pigger inne i vegg - mot bad. Det påvises ikke fukt over normalen.

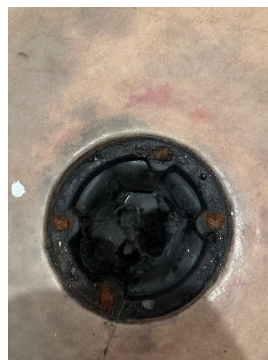
### ! TG 2 Sluk, membran og tettesjikt

- Overvåk tilstanden jevnlig. For å få tilstandsgrad 0 eller 1 må slukløsningen skiftes ut og sannsynligvis må også membransjiktet skiftes/utbedres. Det er imidlertid vanskelig å si noe om tidspunktet for når dette er nødvendig.

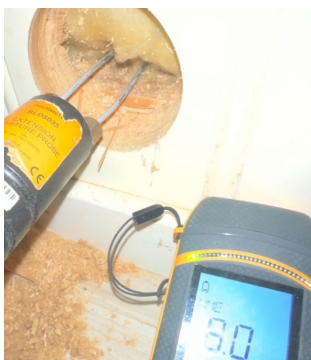
### TG 1 Tilliggende konstruksjoner våtrom

Det er boret hull i vegg. Fuktmåling med pigger inne i veggen - mot vaskerom. Det påvises ikke fukt over normalen.

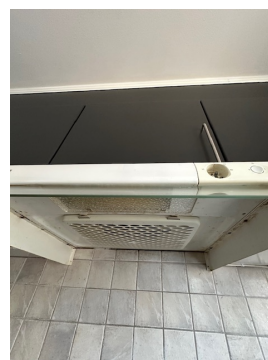
### TG 3 Avtrekk

Defekt ventilator over komfyr

- Det er registrert avvik med avtrekk.

- Ventilatoren må skiftes.

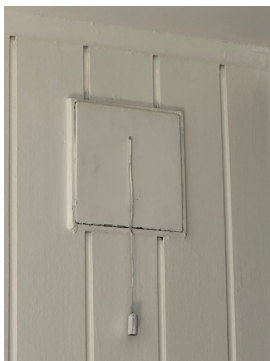
## TG 2 Ventilasjon

Ventilasjon gjennom veggventiler og vinduer som kan åpnes. Mekanisk avtrekk på bad og vaskerom. Defekt ventilator på kjøkken.

- Det er påvist mangelfull ventilasjon på ett eller flere rom i boligen.

Monter ny ventilator over komfyr.
