# Tilstandsrapport

Rekkehus

Gråspurvvegen 45, 2209 KONGSVINGER

Befaringsdato: 06.04.2025

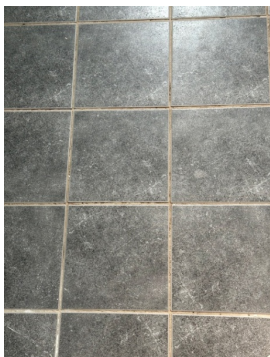
### ! TG 2 Sluk, membran og tettesjikt

- Overvåk tilstanden jevnlig. For å få tilstandsgrad 0 eller 1 må slukløsningen skiftes ut og sannsynligvis må også membransjiktet skiftes/utbedres. Det er imidlertid vanskelig å si noe om tidspunktet for når dette er nødvendig.

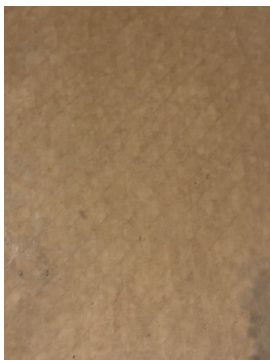
### ! TG 2 Sluk, membran og tettesjikt

- Overvåk tilstanden jevnlig. For å få tilstandsgrad 0 eller 1 må slukløsningen skiftes ut og sannsynligvis må også membransjiktet skiftes/utbedres. Det er imidlertid vanskelig å si noe om tidspunktet for når dette er nødvendig.

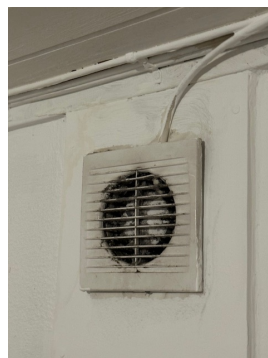
### TG 1 Tilliggende konstruksjoner våtrom

Det er boret hull i vegg. Fuktmåling med pigger inne i vegg - mot vaskerom. Det påvises ikke fukt over normalen.
