Tilstandsrapport

Boligbygg med flere boenheter

Wergelands vei 23, 3613 KONGSBERG

Befaringsdato: 28.10.2024

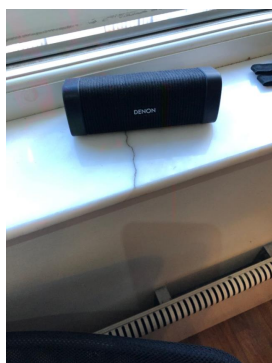
Vindusbrettet på det store vinduet har sprekt.

Bilde av vindusbrett

For å lukke avviket må vindusbrettet skiftet.

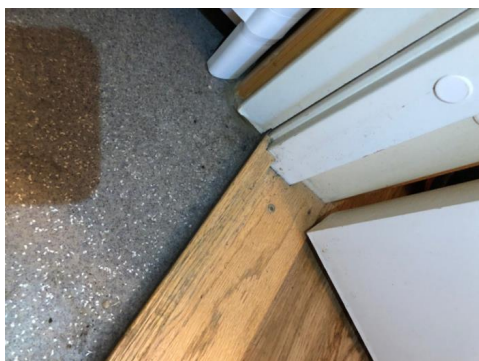
Bilde av foring på badet

Dørbblad og foringer til badet bør skiftes/utbedres.

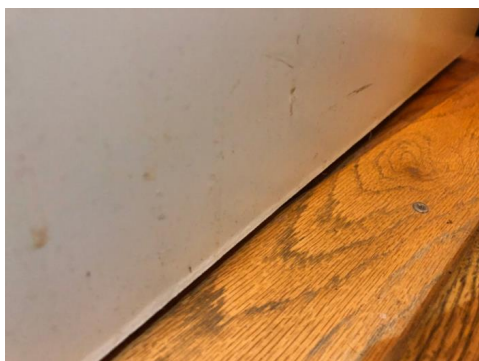
Bilde av dørbblad

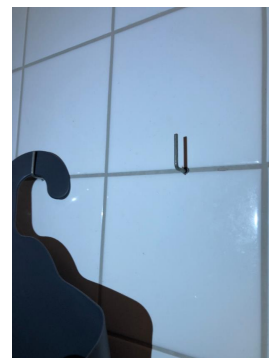
Det er montert veggkroker i dusjsonen. Dette bidrar til å svekke tettesjiktet, og kan øke risikoen for fukt i konstruksjonen. Det er påvist sprekk/glippe i silikonfuge mellom vegg/tak.

Bilde av veggkroker

Veggkorkene bør fjernes og tettes med egnet tettemasse. Silikonfuger med sprekk bør skiftes.

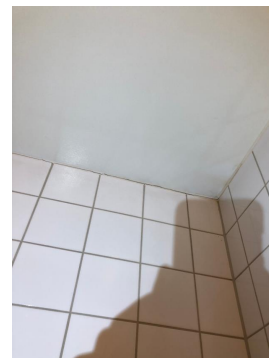
Bilde av sprekk i silikonfuge

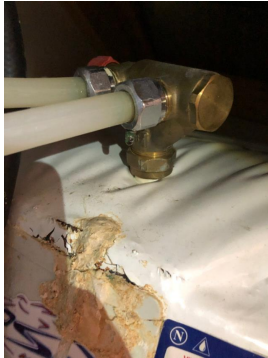
Det er registrert drypplekkasje fra vannkobling på varmtvannsberederen. Det er registrert svelling på skapdører, sokkel.

Bilde av lekkasje på kobling til varmtvannsberederen

- Lekkasje må tettes. Straktiltak nødvendig.
- Det må påregnes lokal utbedring/utskiftning.

Det må påregnes lokal utbedring/utskiftning på kjøkkeninnredningen. Dersom ikke drypplekkasje utbedres, så kan det føre til ytterligere skader på kjøkkeninnredning og andre nærliggende konstruksjoner. Det er ikke behov for umiddelbar utbedringstiltak på fliser som har bom.

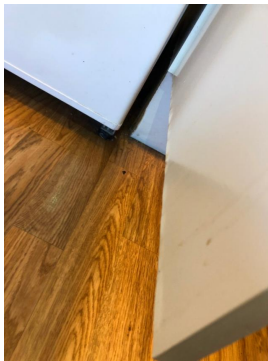
Bilde av skapdør

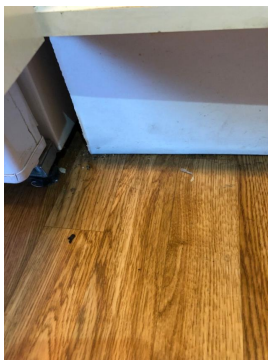
Bilde av sokkel

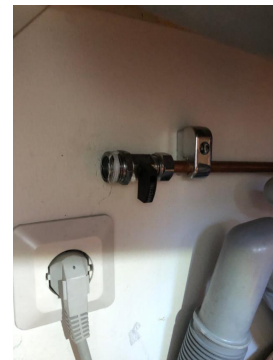
Bilde av vannuttaket til oppvaskmaskin

Vannuttaket til oppvaskmaskin bør blendes for å redusere risikoen for lekkasje fra stoppekranen.
