# Tilstandsrapport

Østre Langøyveien 4, 3783 KRAGERØ  
SKJÆRGÅRD

# gnr. 24, bnr. 168

Rapportdato: 30.05.2023

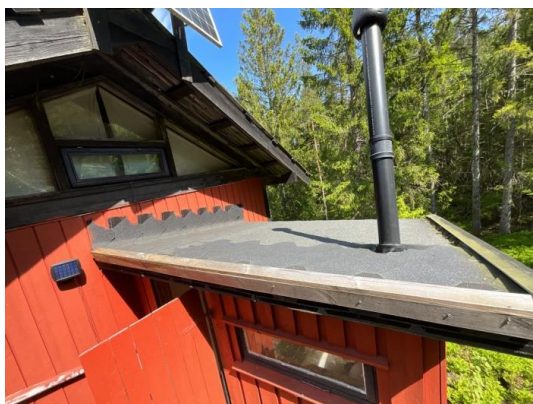
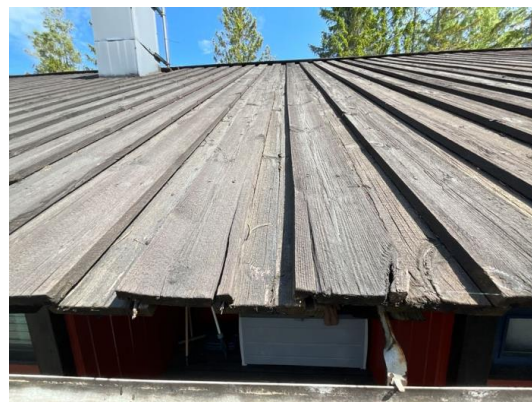
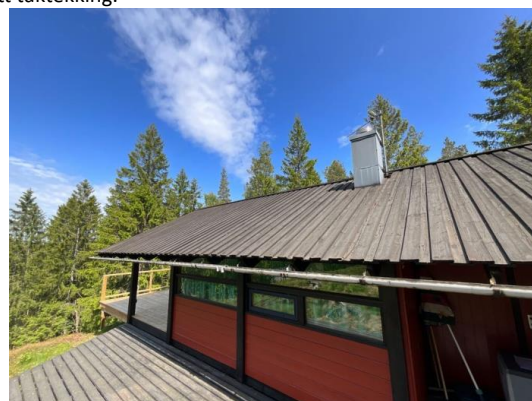
Det er registrert stedvis sprekker og værslitasje på tretak og fukt, grønske og sopp på undersiden av tretak, underpapp og plater. Dette kan komme fra utetheter i tretak som må kontrolleres og utbedres.

Utsnitt takteking.

- Mer enn halvparten av forventet brukstid er passert på taktekingen.
- Mer enn halvparten av forventet brukstid er passert på undertak.
- Det er værslitt og oppsprukket tretakteking

- Tidspunkt for utskiftning av takteking nærmer seg.
- Tidspunkt for utskiftning av undertak nærmer seg.
- Lokal utbedring må utføres.

Tretak må stedvis skiftet for TG:1. Husk at utskiftning nærmer seg.

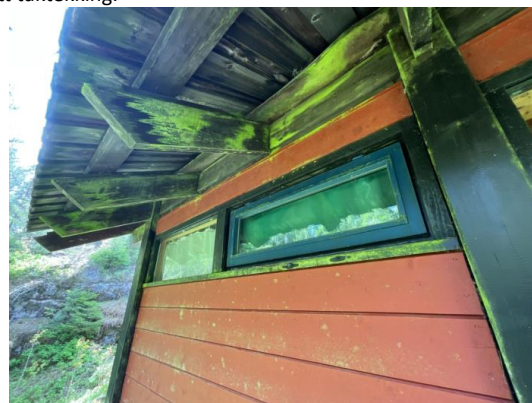
Stedvis synlige fuktmerker, grønske og sopp.

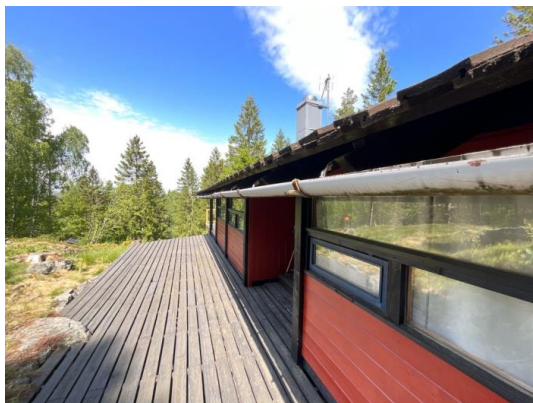
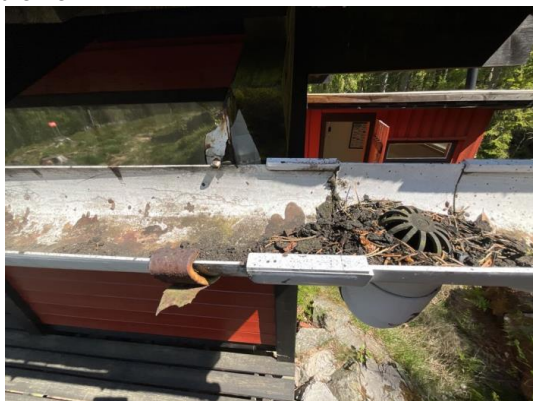
Utsnitt renner.

Det er registrert rust og nedbøyninger på renner.  
Det mangler renner og nedløp mot nordøst.

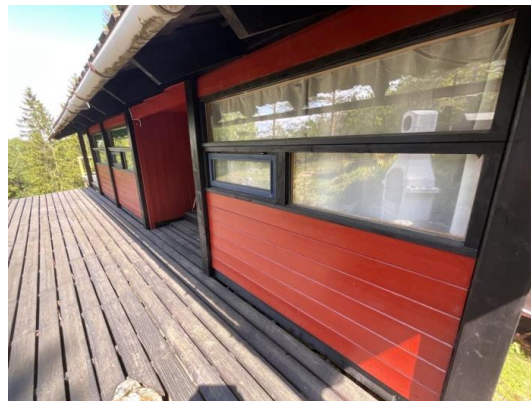
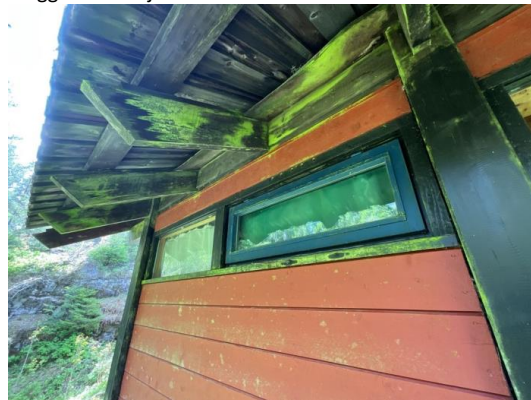
Utsnitt veggkonstruksjon.

Når takkonstruksjon er utbedret må vegger rengjøres og det må gjøres ytterligere undersøkelser for å kontrollere om det er konstruksjonsdeler med skader.

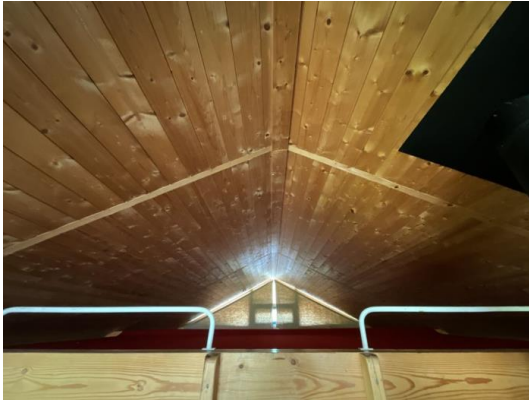
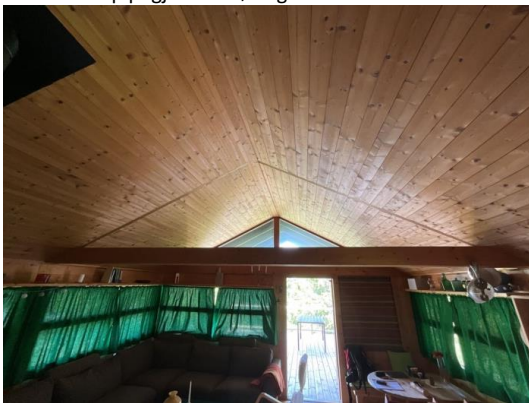
Utsnitt takkonstruksjon.

- Det er påvist fuktskjolder/skader i takkonstruksjonen.

Overvåk fuktmerker rundt pipegjennomføring, og kontroller tettesjikt. Utettheter må utbedres der vann kan slå rett inn på undertak til bido.

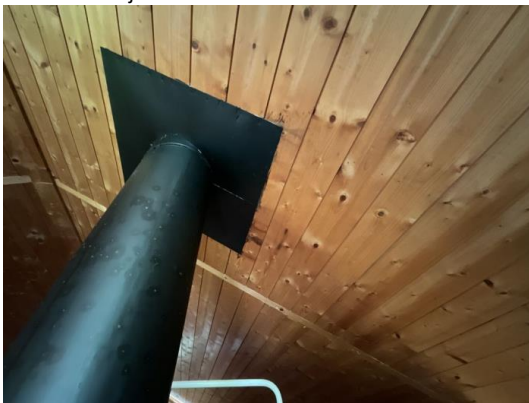
Det er ikke registrert vesentlige nedbøyninger, men det er registrert fuktmerker rundt pipegjennomføring og utettheter i takkonstruksjon til bido.

Fuktmerker rundt pipegjennomføring.

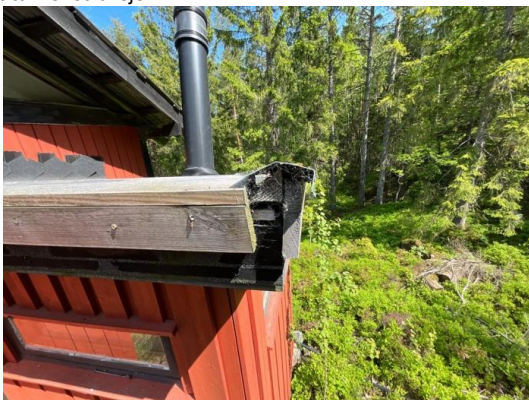
Utettheter må utbedres.

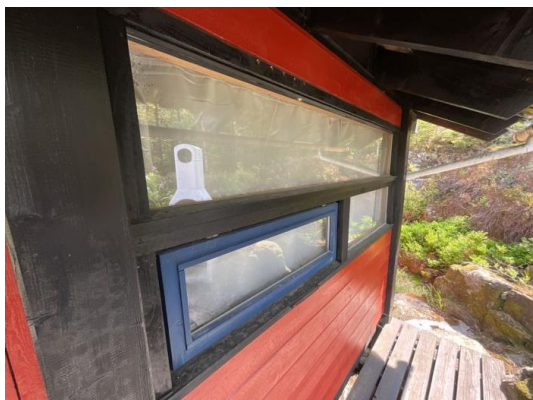
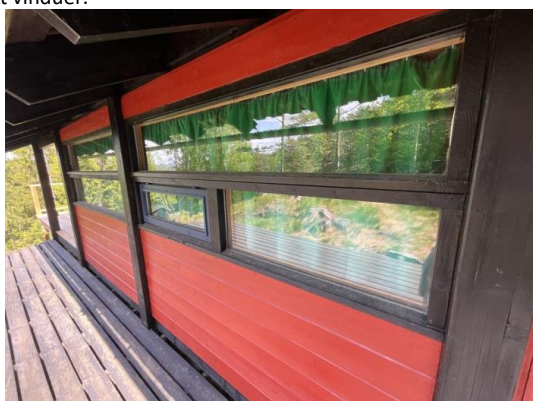
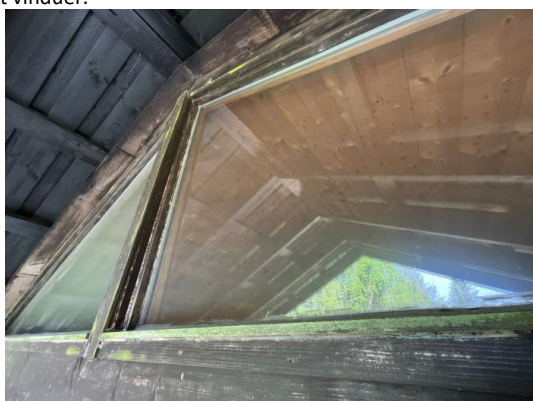
Det er registrerte punkterte glassruter og stedvis vær/aldersslitasje på karmene.

Utsnitt vinduer.

- Det er påvist et betydelig antall vinduer med punkterte eller sprukne glassruter.
- Karmene i vinduer er slitte og det er sprekker i treverket.

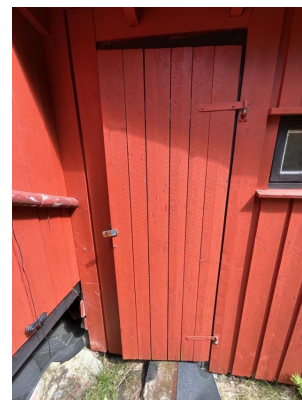
Ytterdør til bido er plassbygd tredør, denne er utett på grunn av bygge måte.

Plassbygd tredør.

- Karmene i dører er værslitte utvendig og det er sprekker i treverket.

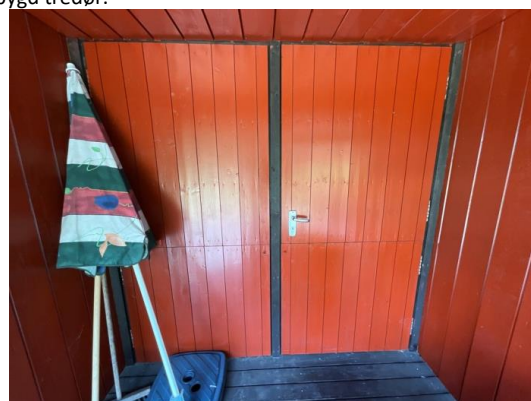
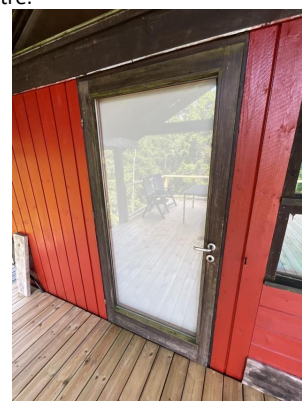
Malte halvdører i tre.

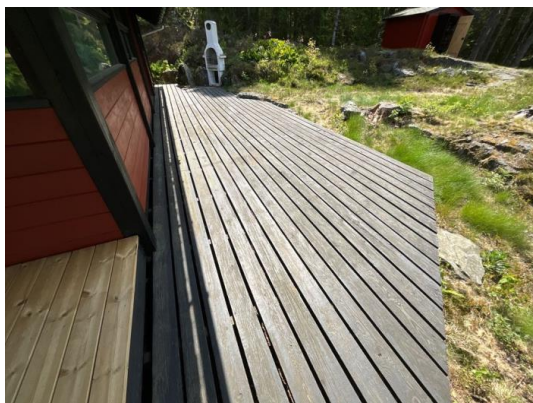
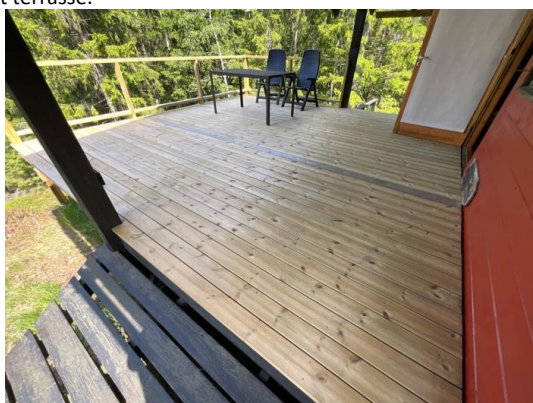
Det er registrert flere steder med fall på over 0.5m uten rekkverk og åpninger i rekkverk.

Utsnitt terrasse.

- Åpninger i rekkverk må endres for å tilfredsstille krav på byggemeldingstidspunktet.
- Rekkverk må monteres for å lukke avviket.
- Lokal utbedring/utskiftning bør utføres.

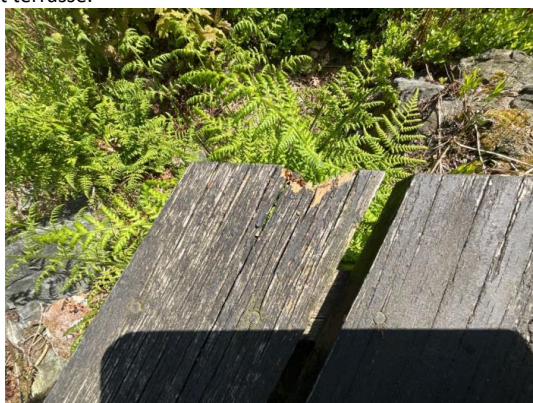
Råte i terrassebord.

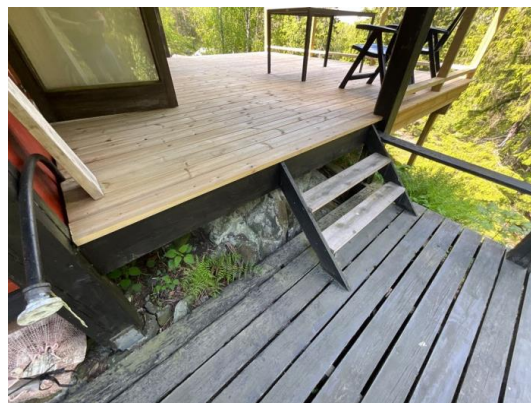
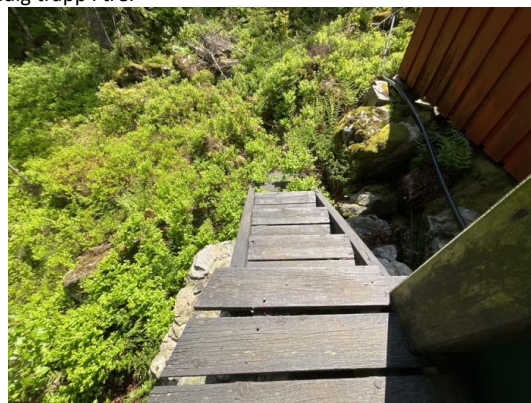
Det er ikke montert rekkverk.

Utvendig trapp i tre.

- Rekkverk må monteres for å lukke avviket.

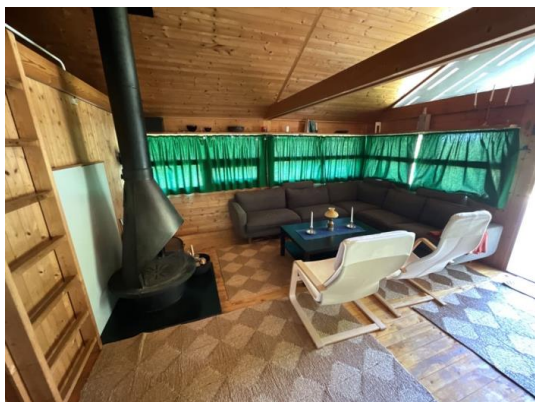
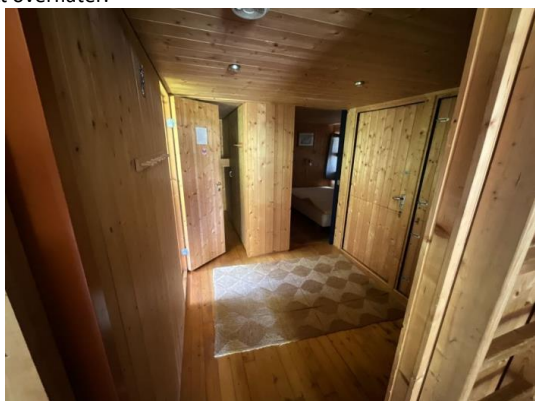
Utsnitt overflater.

Det er stedvis registrert skader på overflater.

Skadene må utbedres for TG:1.

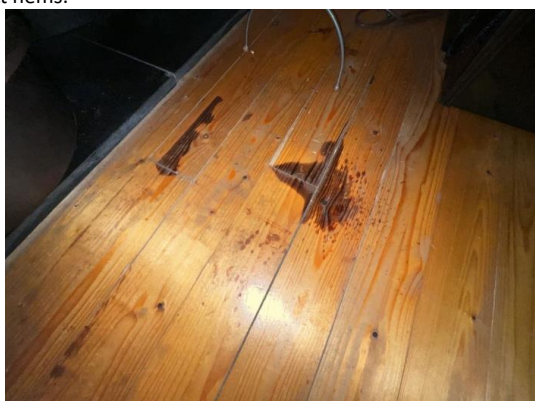
Skade på overflate.

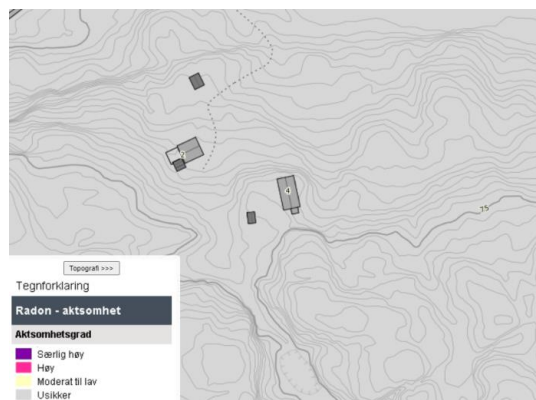
Eiendommen ligger innenfor et område med usikker radon i følge radon aktsomhet.

Radon aktsomhet.

Det må fremvises dokumentasjon på radon eller utføres målinger.

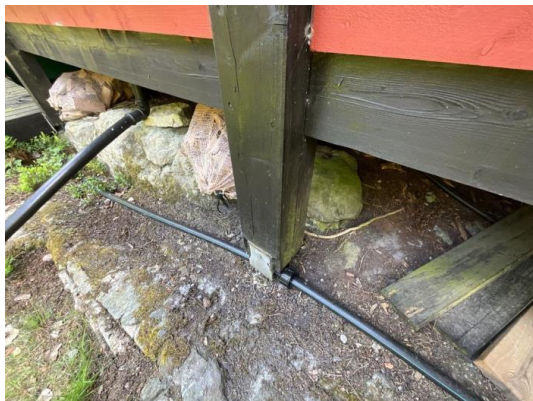
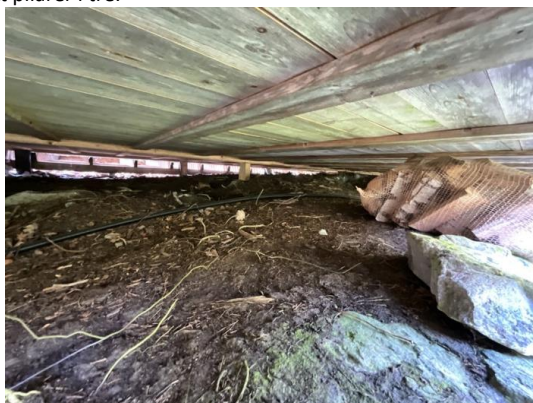
Det er registrert stedvis pilarer som står direkte på terreng.

Utsnitt pilarer i tre.

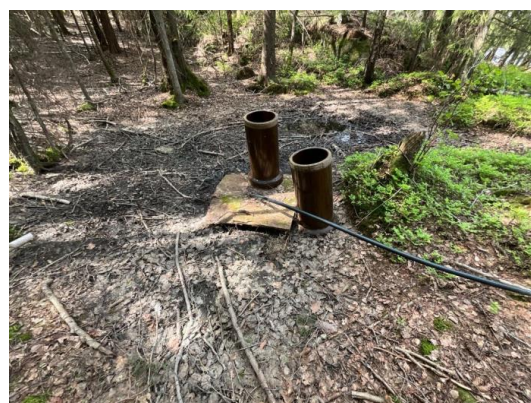
Det er ikke fremvist dokumentasjon på brønnvann, innhent dokumentasjon eller utført kontroll av brønnvann.

Brønnvann.
