# Tilstandsrapport

Enebolig

Lyngveien 53, 4407 FLEKKEFJORD

Befaringsdato: 31.01.2025

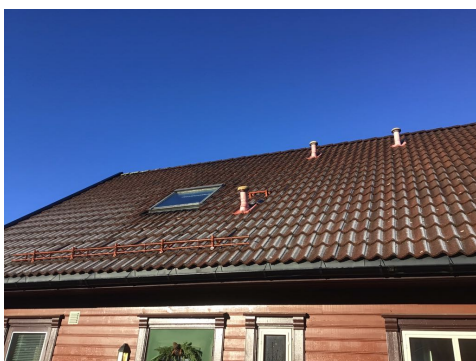
Takteking med betongstein og undertak av sutakplater.  
Inspisert fra takluke og fra bakkenivå

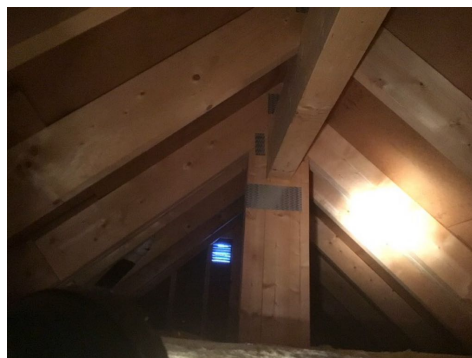
Konstruksjonen er luftet via spalter i gesimsene og ventiler i gavler  
Det er påvist fuktskjolder rundt gjennomføringer i yttertaket, de er tørre og helt ok på befaringstidspunkte, mest sannsynlig eldre fuktmerker fra byggetid

Det anbefales at det etableres lofts luke med stige for god tilkomst til loftsrommet. Dette for jevnlig kontroll av innvendige konstruksjoner på kaldt loftet.

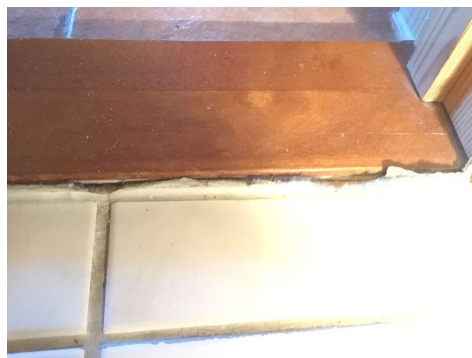
Løs oppkant under dør

Lokalt tiltak bør gjøres

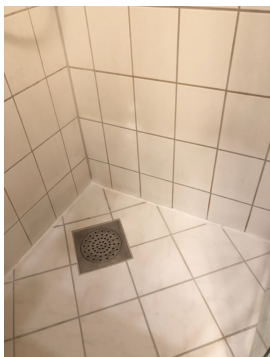
- Overvåk tilstanden jevnlig. For å få tilstandsgrad 0 eller 1 må tettesjiktet skiftes ut, men tidspunktet for når dette er nødvendig er vanskelig å si noe om.

Videre undersøkelse av sluk anbefales, innhente dokumentasjon om mulig

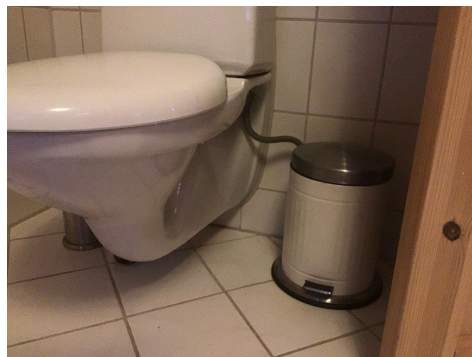
- Rommet har kun naturlig ventilasjon.
- Det er avvik:

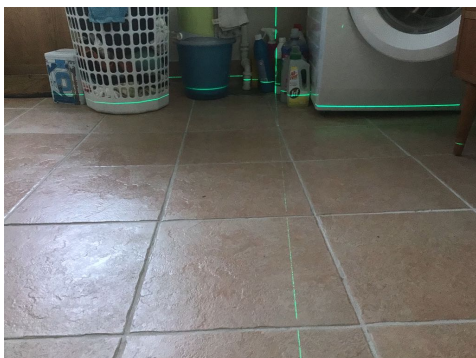
- Overvåk tilstanden jevnlig. For å få tilstandsgrad 0 eller 1 må tettesjiktet skiftes ut, men tidspunktet for når dette er nødvendig er vanskelig å si noe om.

Det bør gjøres nærmere undersøkelser av sluk og membran/tettesjikt  
Innhent dokumentasjon om mulig

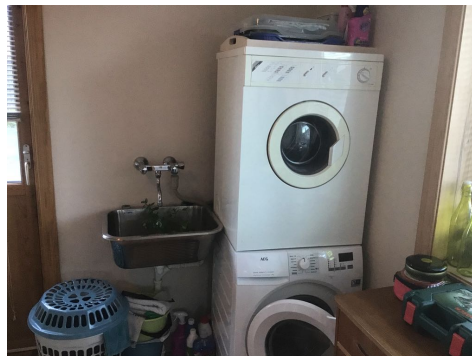
#### Vurdering av avvik:

- Elektrisk avtrekksvifte bør monteres for å lukke avviket.
