Tilstandsrapport

Fritidsbolig

Straumsnesveien 103, 8725 UTSKARPEN

Befaringsdato: 26.08.2024

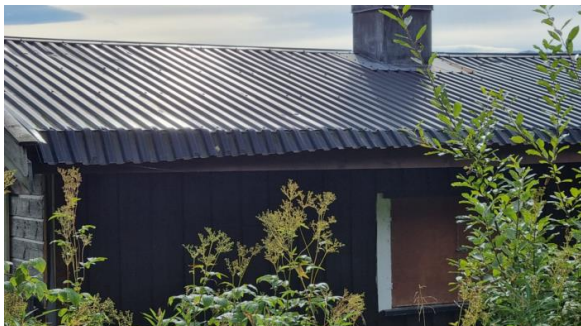
- Det er påvist skader eller avvik på selve taktekkingen.
- Mer enn halvparten av forventet brukstid er passert på taktekkingen.
- Mer enn halvparten av forventet brukstid er passert på undertak.

Taktekket har store nedbøyninger.

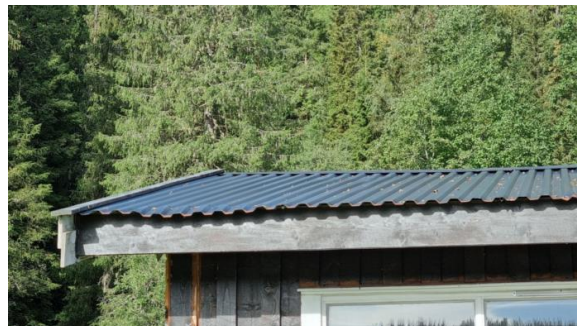
Taktekket har noe overflaterust.

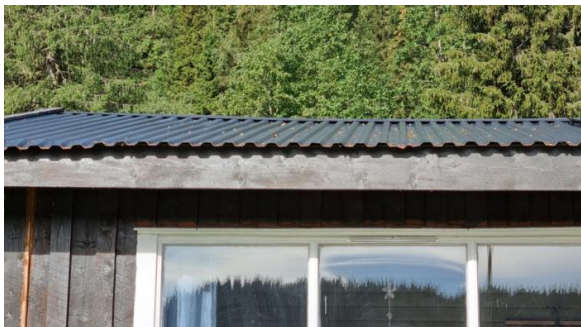
Det er ikke montert takrenner.

Montering av takrenner og nedløp må påregnes.

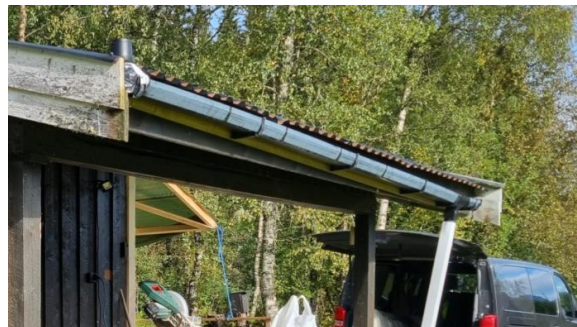
Renner og nedløp av plast på takutstikk mot øst.

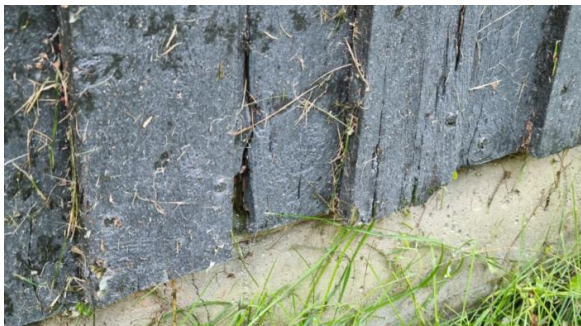
Stående tømmermannskledning er moden for utskifting.

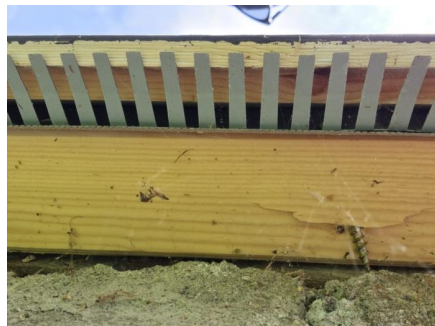
Det er montert musebånd på gavlvegger.

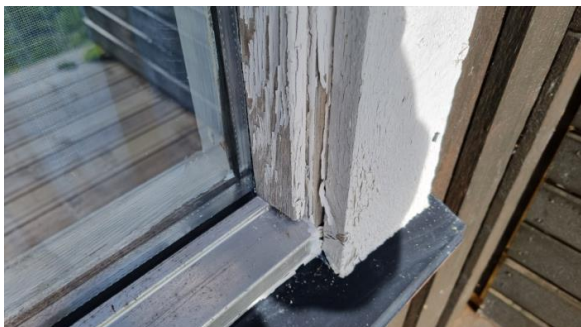
- Karmene i vinduer er slitte og det er sprekker i trevirket.

Vinduer har værslitasje.

Utskifting av vinduer bør vurderes.

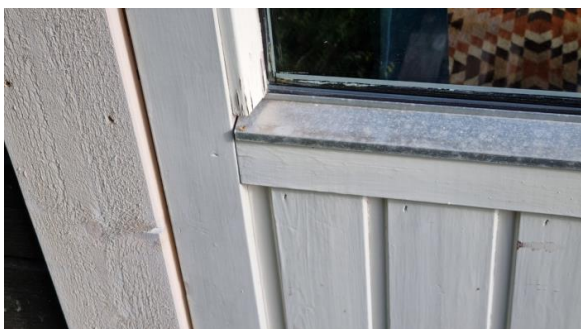
- Karmene i dører er værslitte utvendig og det er sprekker i trevirket.

Terrassedør er værslitt.

Hvis det blir registrert mye kaldtrekk fra utgangsdør til markplattung, bør utskifting av dør vurderes.
Overflatebehandling av terrassedør bør vurderes.
Det bør monteres nytt beslag over inngangsdør.

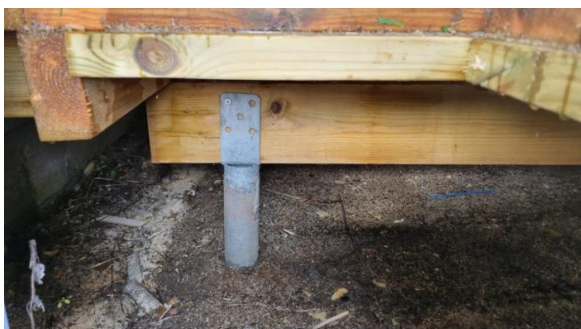
Markterrasse er fundamentert på jordskruer.

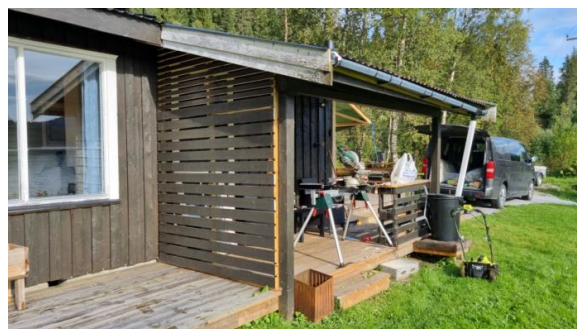
Deler av markplattingen er takoverbygget.

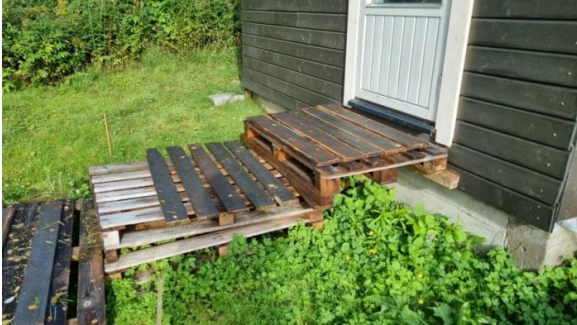
Provisorisk trapp uten rekkverk.

Det må etableres ny trapp med rekkverk for å lukke avviket.

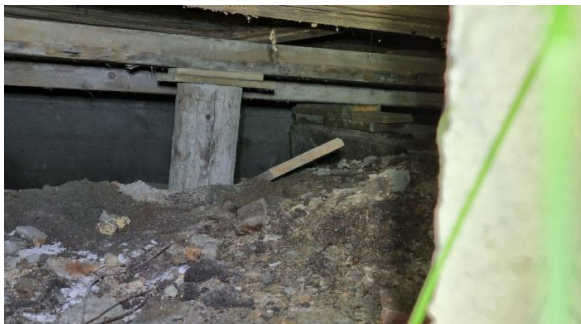
Eier har fått montert søyler av tre under deler av bjelkelaget, dette er gjort for å rette opp noe av skjevheten i bjelkelaget.

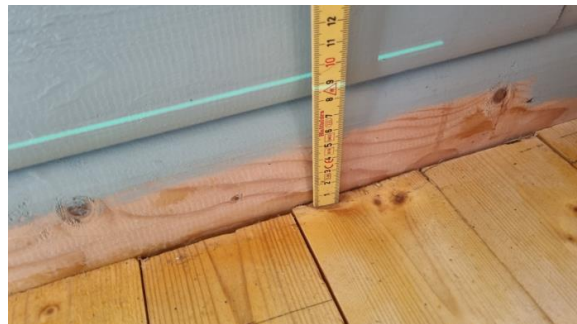
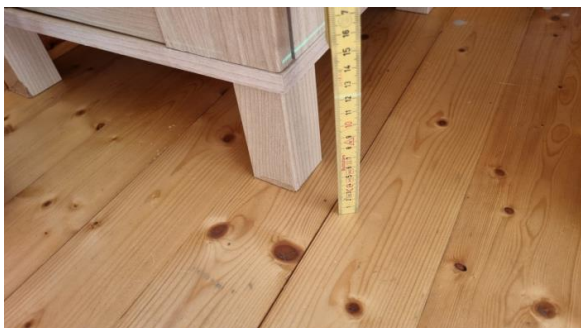
- Målt høydeforskjell på over 20 mm innenfor en lengde på 2 meter. Tilstandsgrad 3 gis med bakgrunn i standardens krav til godkjente måleavvik.
- Målt høydeforskjell på over 30 mm gjennom hele rommet. Tilstandsgrad 3 gis med bakgrunn i standardens krav til godkjente måleavvik.

Bygningsdelen virker å fungere godt med dagens tilstand, og registrert avvik er relativt normalt alder tatt i betraktning. Oppretting av gulv anses av takstmannen ikke som nødvendig (relatert til boligens alder) men ved oppussing kan likevel dette vurderes. TG3 gis med bakgrunn i standardens strenge krav til planavvik/skjevheter.

Kontroll av planavvik.

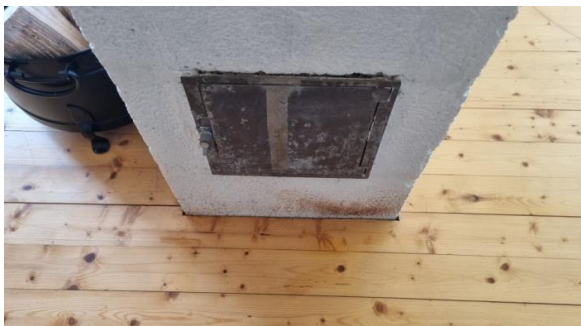
Ildfast plate mangler på gulvet under sotluke på pipe.

- Det anbefales å montere ildfast plate under luker på pipe.

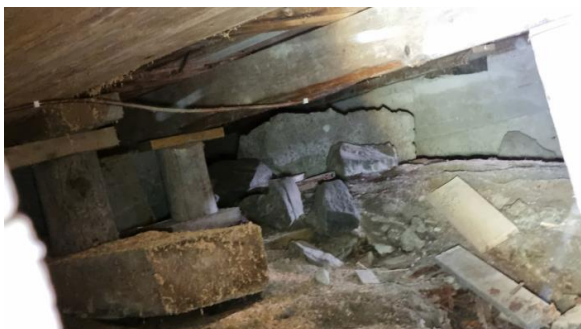
- Det er manglende fuktsperre på bakken.

Visuell besiktigelse av krypkjeller via utsparing/ventil i grunnmur.

Det anbefales å legge fuktsperre/vintermatter på grunnen i krypkjelleren.
Hvis mulig bør det etableres bedre adgang til krypkjelleren.

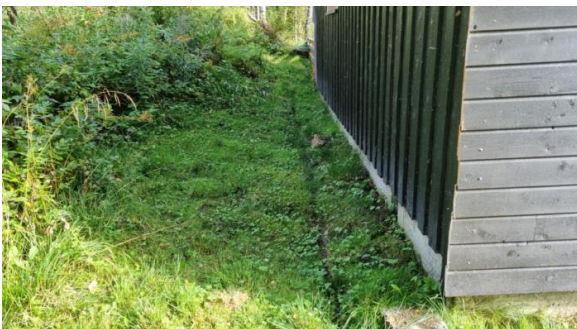
Det er etablert dreneringsgrøft for å lede vann bort fra bygningskroppen.

Hvis det blir registrert at stående vann ved bygningskroppen, bør det gjøres terrengjusteringer.
