# Tilstandsrapport

Enebolig

Lisbethsvingen 17, 2270 FLISA

Befaringsdato: 08.07.2025

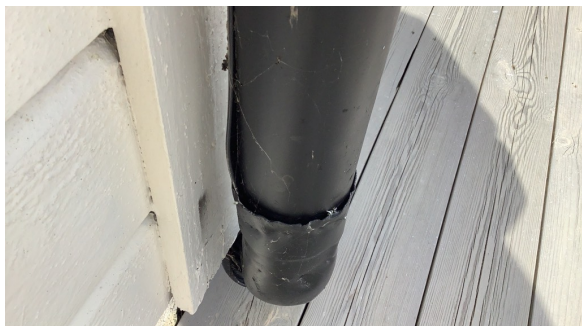
Det er påvist frostsprengte nedløpsrør.

Eksempel på frostsprengt nedløpsrør.

Frostsprengte nedløpsrør bør skiftes ut da lekkasje vil føre til økt fuktbelastning på konstruksjoner, og årsaken til frostspreng bør utbedres. Dette kan være ved å spyle opp drenerør.

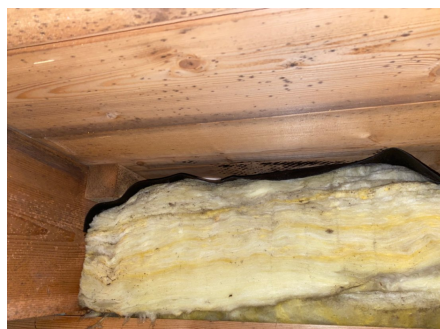
- Det er begrenset/dårlig ventilering av takkonstruksjonen.

Luftespalte er stedvis sperret av isolasjon.

Følg med på forholdet. Det ble ikke påvist skader som følge av avviket.

Tiltak kan vurderes i form av etablering av luftespalte under taktro i forbindelse med utskifting av taktekking.

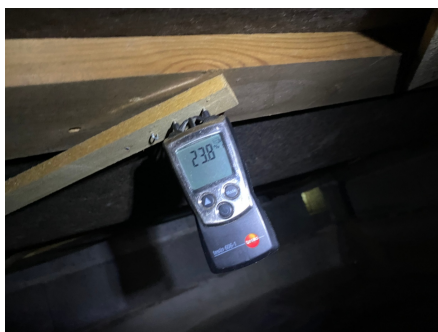
- Det er stedvis påvist fuktnivå som tilsier at konstruksjonen kan ha fuktskader.

Det måles mer enn 20 vektprosent fuktinnhold i treverk i kryp kjeller, og dette er definert som skadelig fuktinnhold der fuktskader kan oppstå og utvikle seg.

Det måles skadelig fuktinnhold i treverk.

- Overvåk konstruksjonen jevnlig. Avviket kan medføre behov for tiltak, men bør observeres over tid.

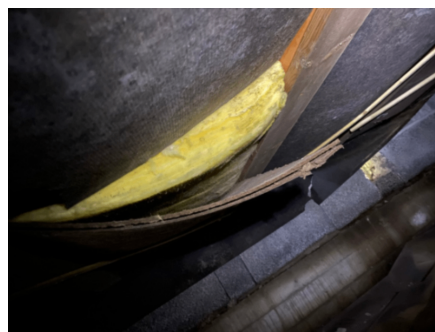
Eksempel på stubbeloftsplater som henger.

Stubbeloftsplater bør festes bedre, og dette kan gjøres ved hjelp av lekter som festes til stubbeloftsbordene.

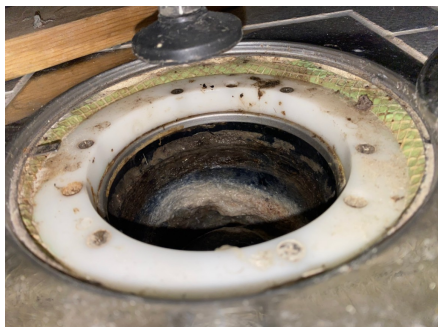
Plastsluk, og det er synlig smøremembran rundt sluk.

Tett dusjkabinett må benyttes til badet igjen renoveres.

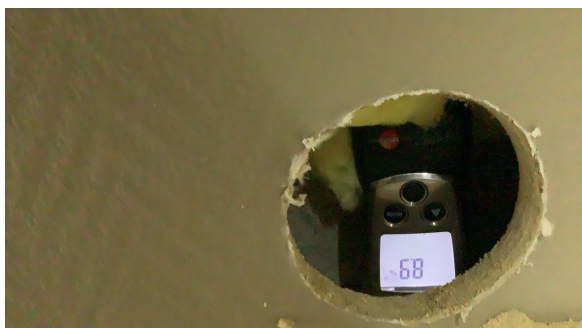
Hulltaking er foretatt uten å påvise unormale forhold. Hulltaking er foretatt i soverom bak dusjkabinettet. Fuktkvotemåling (vekt%) i konstruksjonen ble målt til 9.

Hulltaking, og det måles tørt.

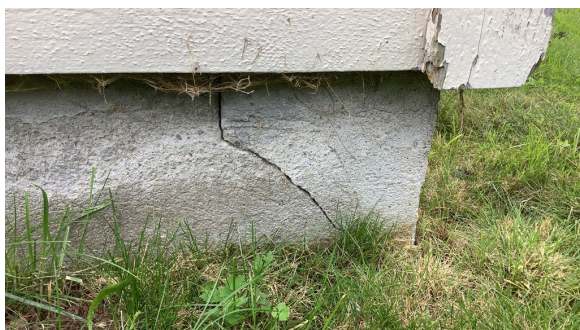
Det er påvist sprekkdannelser i ringmuren, sannsynligvis som følge av tele.

Sprekk i ringmur.

Utvendig forsegling av riss og sprekker for å forhindre frostspreng, og følg med på eventuell utvikling.

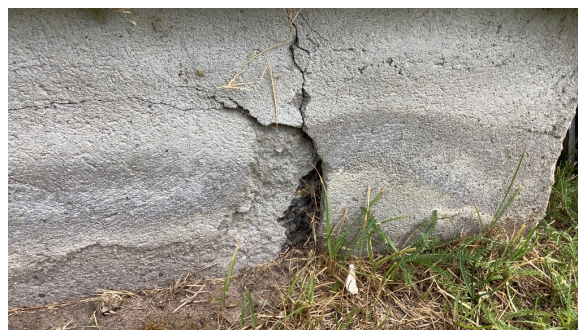
Sprekk i ringmur.

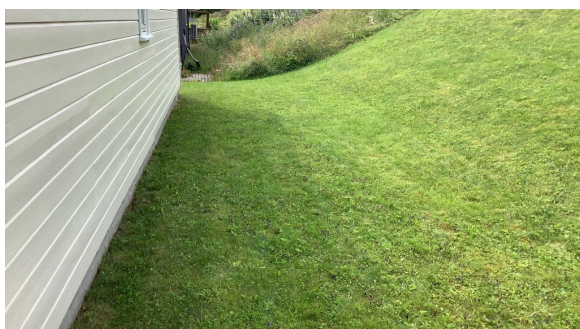
Utilfredsstillende fall fra bolig.

Terrengjustering bør utføres for å etablere tilfredsstillende fall fra boligen. Tilfredsstillende fall vil være minimum 1:50 i en avstand på minimum 3 meter fra boligen.
