# Tilstandsrapport

Enderekkehus

Hestehagen 1A, 2407 ELVERUM

Rapportdato: 10.11.2025

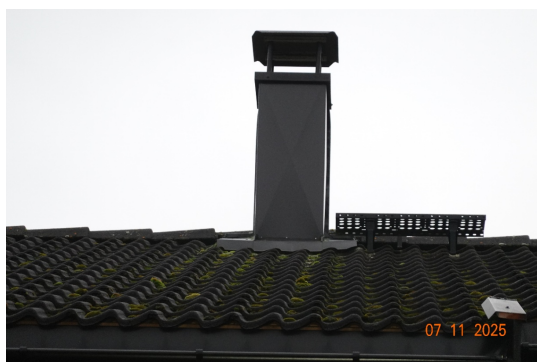
### ! TG 3 Nedløp og beslag

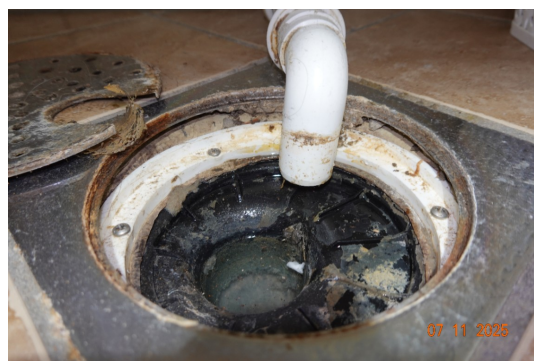
### ! TG 2 Overflater Gulv

- Det er påvist at høydeforskjell fra topp slukrist til gulv/synlig topp membran ved dørterskel er mindre enn 25 mm.
- Det er påvist avvik i fallforhold til sluk i forhold til krav i forskrift på byggetidspunktet.

Det bør foretas nærmere undersøkelser av fallforholdet til sluk under badekar, da dette ikke lot seg kontrollere ved befarings. Manglende eller utilstrekkelig fall kan medføre risiko for vannansamling ved lekkasje og påfølgende fuktskader i konstruksjonen.

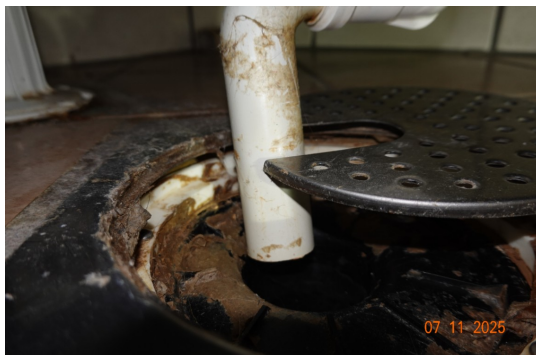
### ! TG 2 Sluk, membran og tettesjikt - 2

- Sluk har begrenset mulighet for inspeksjon og rengjøring.
- Det er påvist andre avvik:

- Tilgang til sluk må bedres både for inspeksjon og rengjøring.
- Når sluket har begrenset tilgang, er det vanskelig å rengjøre sluket og å inspisere den for å oppdage skader i membranen/fuger rundt sluket, som er avgjørende for å forhindre lekkasjer.

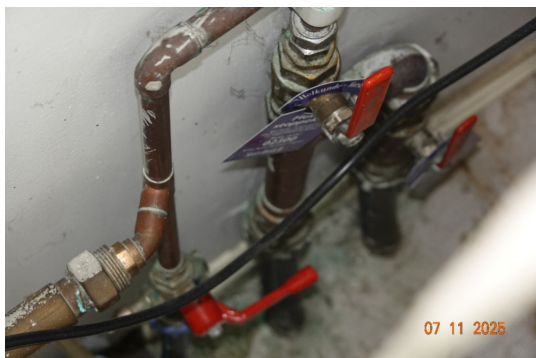
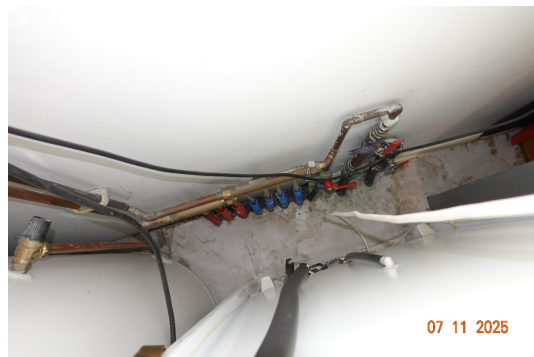
- Det er påvist at eventuelt lekkasjevann fra rør i rør system ikke ledes til sluk eller annen kompenserende løsning.
- Mer enn halvparten av forventet brukstid er passert på innvendige vannledninger.
- Det er irr på rør.

- Det er ikke behov for utbedringstiltak.
- Det bør foretas tiltak på anlegget som sikrer bedre løsning på eventuelt lekkasjevann fra rør i rør system.

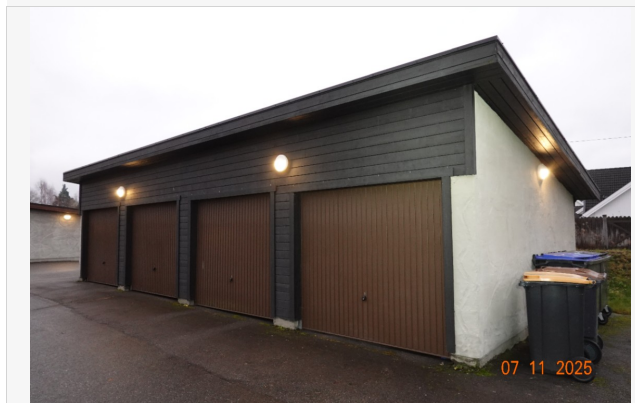
Påvist fuktopptrekk i overgang gulv/vegg. Noe saltutslag nederst på yttervegg som tilsier fuktgjennomgang igjennom yttervegg.
