Hestehagen 1 A, 2407 ELVERUM

**Lyst og attraktivt enderekkehus med 3 soverom. Vannbåren gulvvarme. Solrike uteplasser mot vest. Garasje med hems.**

## ENDEREKKEHUS

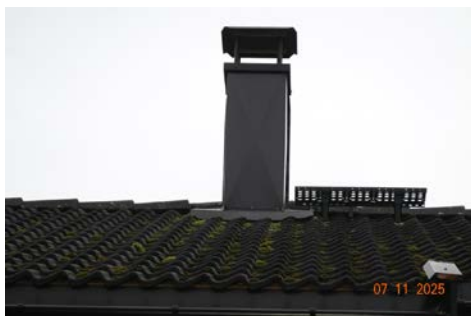
### TG 3 Nedløp og beslag

Helbeslått pipetopp.

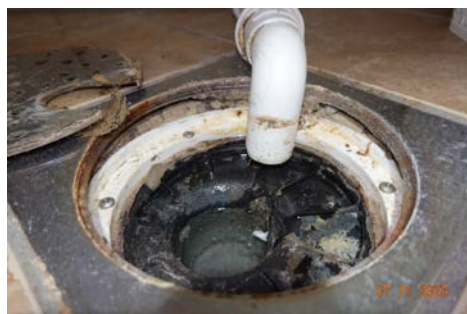
## 2.ETASJE > BAD/VASKEROM

### ! TG 2 Sluk, membran og tettesjikt - 2

- Sluk har begrenset mulighet for inspeksjon og rengjøring.
- Det er påvist andre avvik:

- Tilgang til sluk må bedres både for inspeksjon og rengjøring.
- Når sluket har begrenset tilgang, er det vanskelig å rengjøre sluket og å inspisere den for å oppdage skader i membranen/fuger rundt sluket, som er avgjørende for å forhindre lekkasjer.
