# Tilstandsrapport

Tomannsbolig

Fjuklia 8, 2150 ÅRNES

Befaringsdato: 27.08.2025

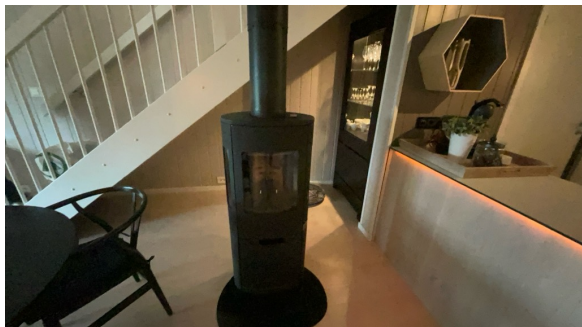
## TG 1 Pipe og ildsted

Boligen har isolert stålpipe. Det anbefales på spesifikk grunnlag kontroll av ildsteder ved jevne mellomrom fra godkjent brann/feievesen.

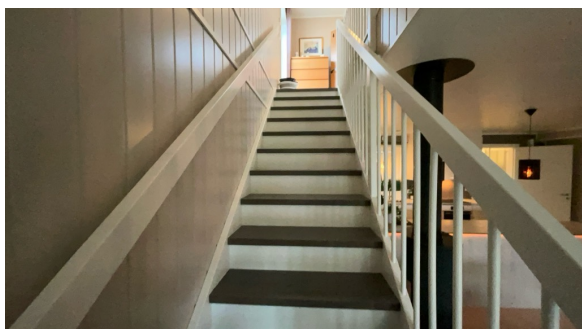
## TG 1 Innvendige trapper

Boligen har malt tretrapp.

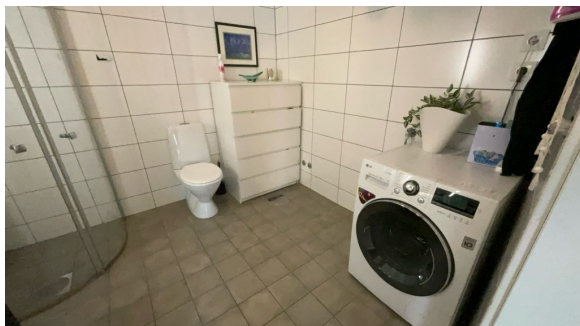
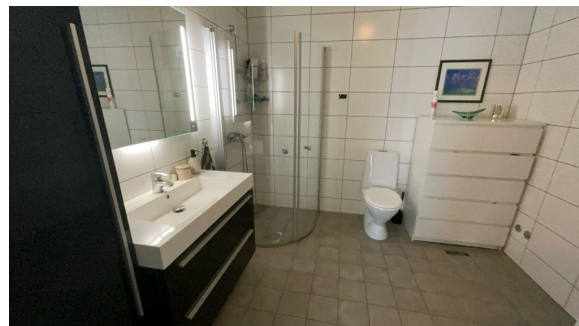
## 2 ETASJE > BAD

Veggene har fliser. Taket har himlingsplater.

Gulvet er flislagt. Rommet har elektriske varmekabler. Fall mot sluk er målt til 30 mm fra terskel til sluk utenfor dusj. Internfall i dusj, fall til sluk i dusj.

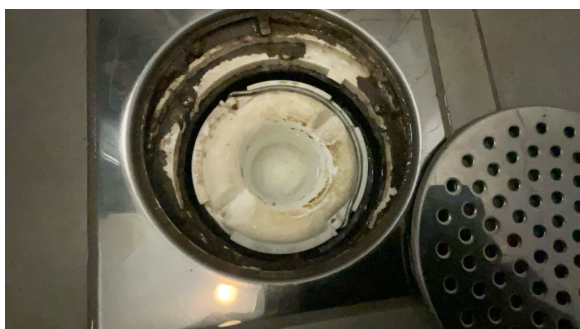
### TG 1 Sluk, membran og tettesjikt

Det er plastsluk og ukjent tettesjikt/membran.

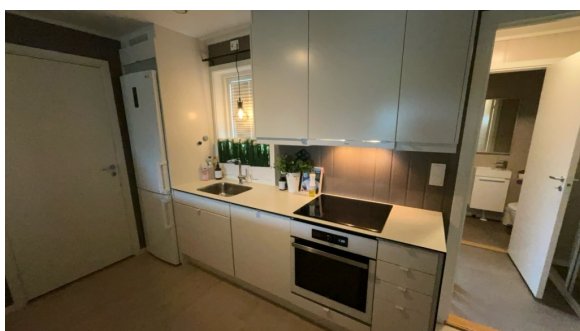
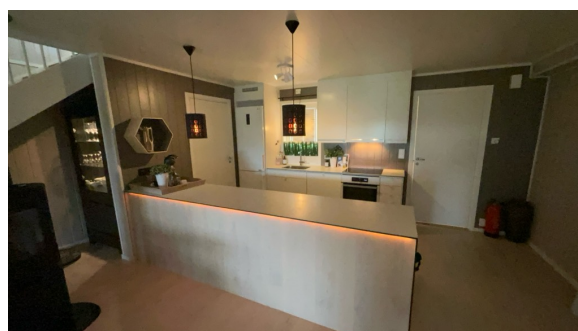
### 1 ETASJE > KJØKKEN

Hvitt glatt kjøkken med laminert benkeplate. Integrert keramisk koketopp og komfyr. Oppvaskkum og integrert oppvaskmaskin.

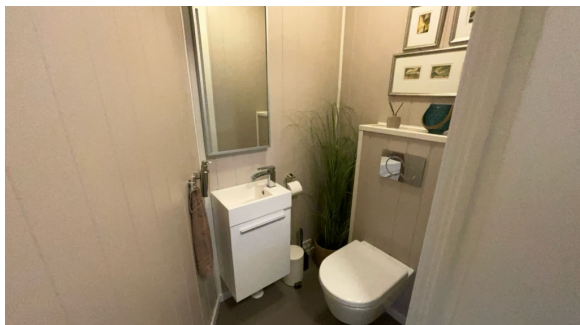
### 1 ETASJE > TOALETTROM

Toalettrom med toalett og servant.

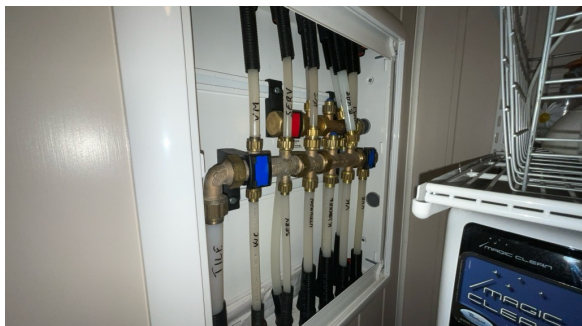
#### TG 1 Vannledninger

Innvendige vannledninger er av plast (rør i rør). Det er besiktiget i rørskap. Det er ikke påvist feil ved anlegget, men merk at takstingeniør ikke er VVS fagmann og kontrollen er begrenset til det visuelle. Egen kontroll med vvs fagkyndig anbefales.

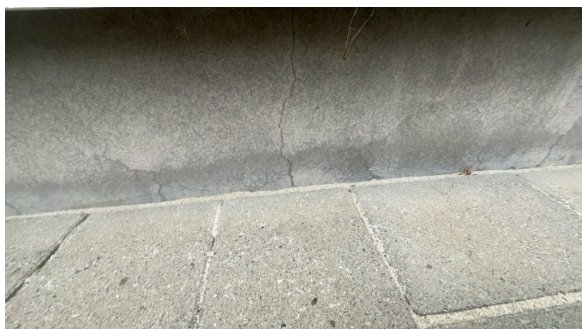
- Grunnmuren har sprekkdannelser.

Avvikene gir grunn til å overvåke forholdet nøye for å unngå større skade eller følgeskader. Utbedringer må påregnes, ytterligere skader kan oppstå, samt det anbefales nærmere undersøkelser.

- Lokal utbedring må utføres.
- Påviste skader må utbedres.
