Tilstandsrapport

Leilighet

Etterstadsletta 74 , 0659 OSLO

Befaringsdato: 07.04.2026

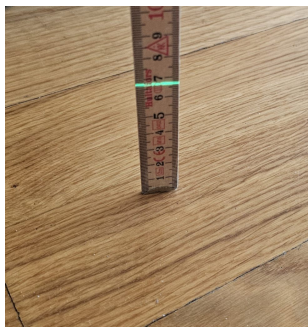
Betong i etasjeskille. Leiligheten er iht. standardens regler sjekket for høydeforskjell/skjevhet på gulv i to relevante rom. Det er målt høydeforskjell på 15 mm innenfor 2 meter på hovedsoverom og 22 mm innenfor 2 meter i stue. Det er målt høydeforskjell på 25 mm gjennom hele rommet på hovedsoverom og 32 mm gjennom hele rommet i stue. Høydeforskjell i etasjeskille på over 20 mm innenfor en avstand på 2 meter og høydeforskjell i etasjeskille på mer enn 30 mm gjennom hele rommet gir TG 3. Totalt avvik måles ved minst ett punkt ved hver vegg i rommet, samt ett punkt midt på gulvet.

- Målt høydeforskjell på over 20 mm innenfor en lengde på 2 meter. Tilstandsgrad 3 gis med bakgrunn i standardens krav til godkjente måleavvik.
- Målt høydeforskjell på over 30 mm gjennom hele rommet. Tilstandsgrad 3 gis med bakgrunn i standardens krav til godkjente måleavvik.

På avbildet punkt ligger grønn laserlinje 67 mm over gulv. Laserens oppstillingspunkt ligger 45 mm over gulv. Differansen på 22 mm (dvs. 67 mm minus 45 mm) er derfor høydeforskjellen på høyeste og laveste målepunkt innenfor en avstand på 2 meter.

- For å få tilstandsgrad 0 eller 1 må høydeforskjeller rettes opp. Det vil imidlertid sjelden være økonomisk rasjonelt som et enkeltstående tiltak i en bolig som dette. Dersom boligen en gang skal renoveres, kan man vurdere slike tiltak.

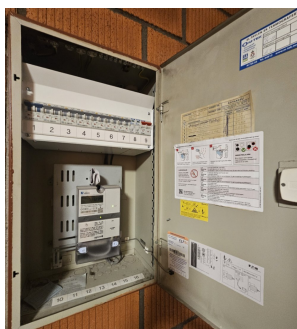
9. **Nei**
- Inntak og sikringsskap**
10. Er det tegn på at kabelinnføringer og hull i inntak og sikringsskap ikke er tette, så langt dette er mulig å sjekke uten å fjerne kapslinger?
Nei

11. Finnes det kursfortegnelse, og er den i samsvar med antall sikringer?
Nei
12. Foreta en helhetsvurdering av det elektriske anlegget, dets alder, allmenne tilstand og fare for liv og helse. Bør det elektriske anlegget ha en utvidet el-kontroll?
Ja
Eier av bolig har selv ansvar for el-anlegg og bør jevnlig sørge for el-kontroll fra godkjent kontrollinstans. Forskrift om elektriske lavspenningsanlegg (FEL), med veiledning sier blant annet følgende: Eier og bruker av anlegget som omfattes av denne forskrift skal sørge for at det blir foretatt nødvendig ettersyn og vedlikehold slik at anlegget til enhver tid tilfredsstiller sikkerhetskravene i kap. 5. I tillegg til vedlikehold på bakgrunn av faresignal eller skade, bør det også foretas regelmessig ettersyn av anlegget f.eks. hvert tiende år i boliger og andre anlegg med tilsvarende grad av risiko. Forsikringsbransjen anbefaler for øvrig at det utføres en brannforebyggende el-kontroll hvert femte år. Det er ikke foretatt el-kontroll eller gjennomført el-tilsyn de senere årene. I forbindelse med el. arbeider utført etter 01.01.1999, er det pålagt med samsvarserklæringer som skal følge boligen. Det er ikke fremlagt samsvarserklæringer. Med bakgrunn i ovenstående anbefales det en utvidet el-kontroll.

Sikringsskap.
