Tilstandsrapport

Enebolig

Falletveien 3, 1930 AURSKOG

Befaringsdato: 14.11.2024

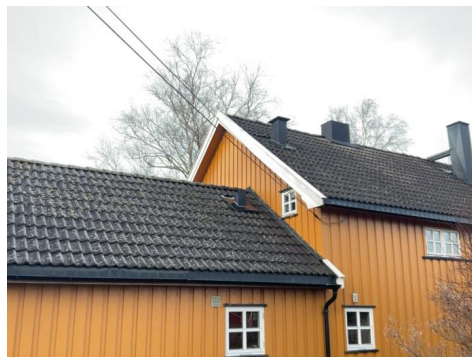
TG 3 Nedløp og beslag

Takrenner, nedløp og beslag av metall. Dels fra 1989 og dels fra 1997.

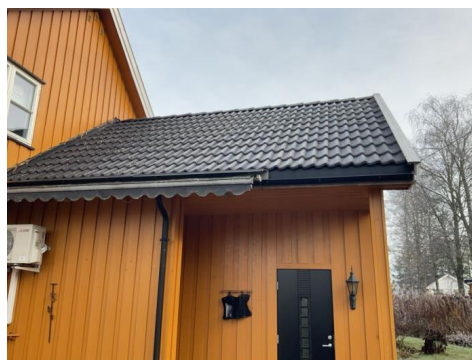
TG 2 Veggkonstruksjon

- Det er ingen eller liten lufting i nedre kant av kledning mot grunnmur.
- Det er påvist spredte råteskader i bordkledningen.
- Det er værslitt/oppsprukket trevirke/trepaneler.

Det er stedvis noe råteskadet kledning. Spesielt utsatt over vinduer da kledningen ligger tett ned mot vannbrett, som da vil ha fuktoppsug og bli skadet over tid.

- Råteskadet trekledning må skiftes ut.
- Lokal utbedring/utsiftning bør utføres.

Det bør lages glipe med dryppkant på kledningen mot vannbrett.

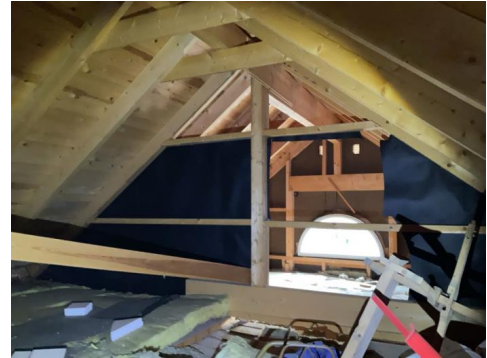
Loft over del mot syd.

Undertaket er misfarget, har svertesopp/skader etter damptrykk fra boligen - spesielt på tilbygd del mot nord.
Dette skyldes trolig manglende eller dårlig dampsperre mellom boligrom og loft som gir dampbelastning mot loftet og kondensering i undertaket.
Det er ingen ventiler på rom i 2. etasje og dette må sees i sammenheng med avviket, da dette vil forsterke damptrykket mot loftet.

Konstruksjonen må sikres mot damptrykk fra boligen. Det må etableres dampsperre (plast) på varm side av konstruksjonen.
Utbedring av undertaket bør vurderes nærmere. Ytterligere undersøkelse anbefales.

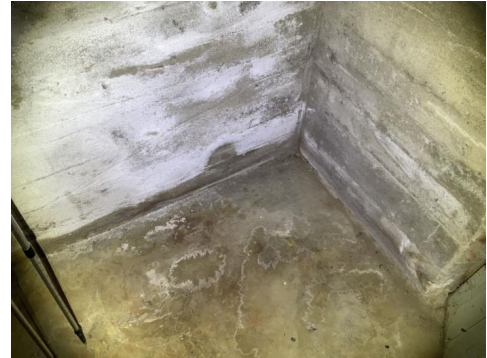
! TG 2 Kryp kjeller

Tilbygd del mot nord har krypkjeller under trebjelkelag og stubbegulv.

- Det er manglende fuktsperre på bakken.

- Fuktsperre på bakken bør etableres.

Det bør etableres fuktsperre og isolasjon mot grunn med Glava
vintermatter eller lignende.

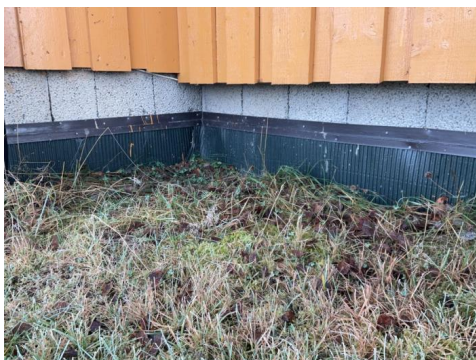
TG 2 Terrengforhold

- Det bør foretas terrengjusteringer.
