# Tilstandsrapport

Enebolig

Falletveien 3, 1930 AURSKOG

Befaringsdato: 06.03.2025

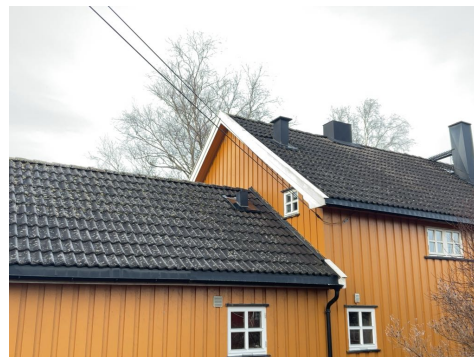
### ! TG 3 Nedløp og beslag

Takrenner, nedløp og beslag av metall. Dels fra 1989 og dels fra 1997.

Det må monteres snøfangere over inngangspartiet for å tilfredsstille byggeårets krav.

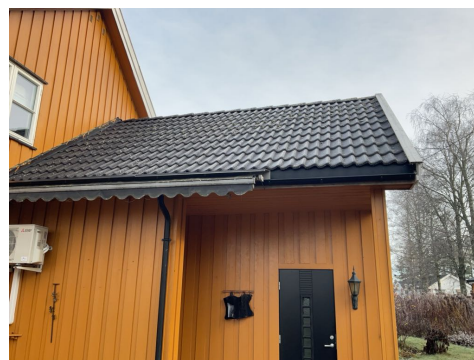
### ! TG 2 Veggkonstruksjon

- Det er ingen eller liten lufting i nedre kant av kledning mot grunnmur.
- Det er påvist spredte råteskader i bordkledningen.
- Det er værslitt/oppsprukket trevirke/trepaneler.

Det er stedvis noe råteskadet kledning. Spesielt utsatt over vinduer da kledningen ligger tett ned mot vannbrett, som da vil ha fuktoppsug og bli skadet over tid.

- Råteskadet trekledning må skiftes ut.
- Lokal utbedring/utskiftning bør utføres.

Det bør lages glipe med dryppkant på kledningen mot vannbrett.

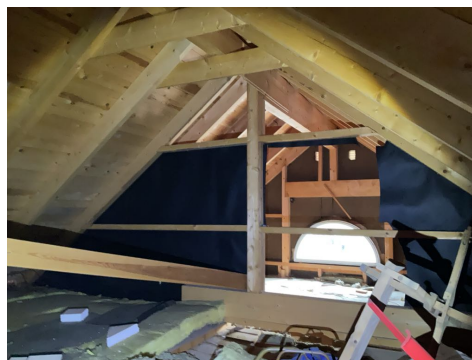
Loft over del mot syd.

## ! TG 3 Takkonstruksjon/Loft

Undertaket er misfarget, har svertesopp/skader etter damptrykk fra boligen - spesielt på tilbygd del mot nord.  
Dette skyldes trolig manglende eller dårlig dampsperre mellom boligrom og loft som gir dampbelastning mot loftet og kondensering i undertaket. I tillegg var det liten eller ingen lufting i gesimskasser som kan være en medvirkende årsak.

Etter ny befaring 06.03.2025: Eier har vasket deler av undertaket, men dette er fortsatt misfarget. Det er ingen synlige råteskader i undertaket. Eier har etablert lufting i gesimskasser ved å borre hull.

Konstruksjonen må trolig sikres mot damptrykk fra boligen og det må da etableres dampsperre (plast) på varm side av konstruksjonen. Utbedring av undertaket bør vurderes nærmere.

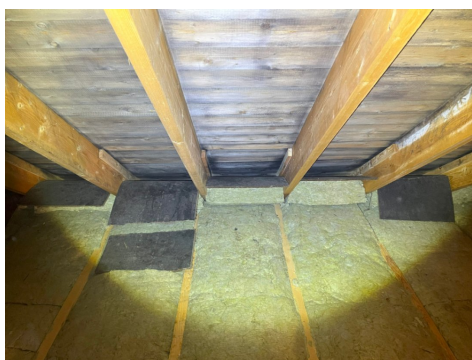
Loft over tilbygd del mot nord.

Det er ingen ventiler på rom i 2. etasje og dette må sees i sammenheng med avviket, da dette vil forsterke damptrykket mot loftet.

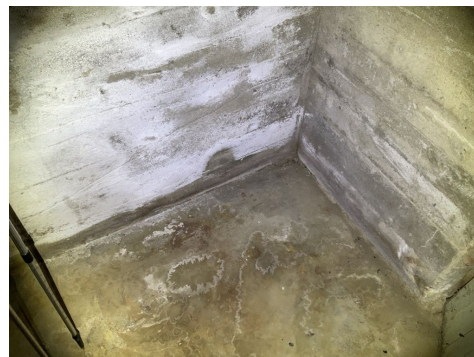
## ! TG 2 Krypkjeller

Tilbygd del mot nord har krypkjeller under trebjelkelag og stubbegulv.

- Det er manglende fuktsperre på bakken.

- Fuktsperre på bakken bør etableres.

Det bør etableres fuktsperre og isolasjon mot grunn med Glava vintermatter eller lignende.

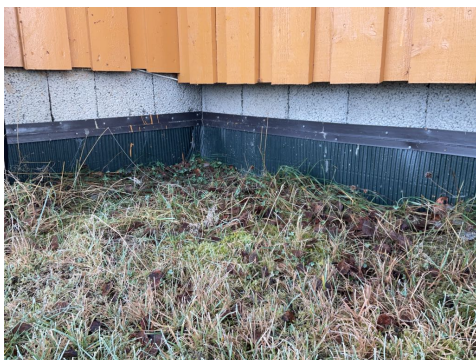
## TG 2 Terrengforhold

Tomten er dels flat og dels skrånende ned mot vest.  
Det er sandgrunn hovedsaklig rundt grunnmuren iht. eier og sandgrunn har normalt god drenerende funksjon.

- Det bør foretas terrengjusteringer.
