# Tilstandsrapport

Boligbygg med flere boenheter

Blomstervegen 35 A, 2005 RÆLINGEN

Befaringsdato: 04.07.2025

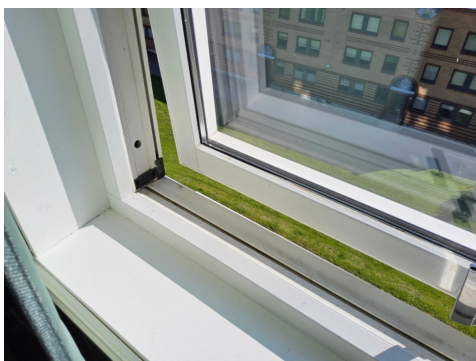
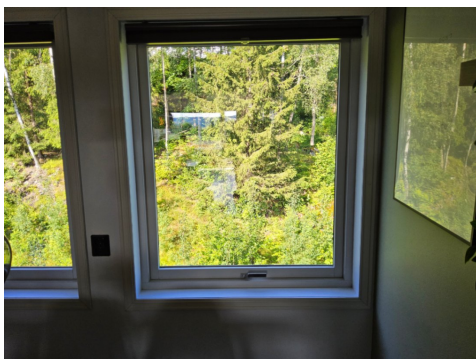
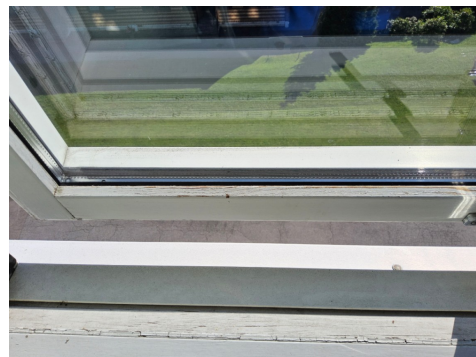
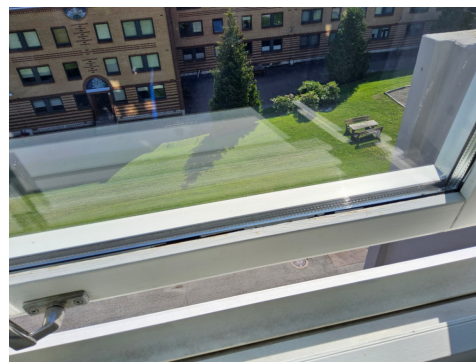
Vinduene har nådd en alder (over 30 år) som erfaringsmessig tilsier at isoleringsevnen er svekket, og at punktering kan oppstå i tiden som kommer.

For å lukke avviket må vinduene skiftes. Det er ikke umiddelbare behov for dette.

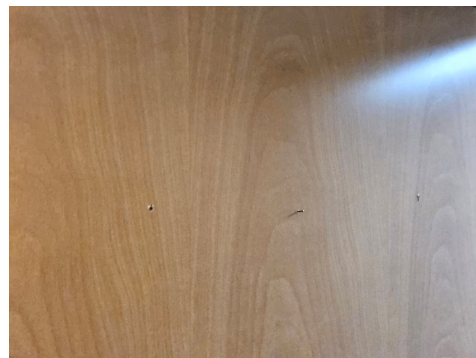
### ! TG 2 Dører

Det er huller i inngangsdør på utsiden. Ruten i døren nådd en alder (over 30 år) som erfaringsmessig tilsier at isoleringsevnen er svekket, og at punktering kan oppstå i tiden som kommer.

Inngangsdør fungerer som den skal, men døren må overflatebehandles. For å lukke avviket må dør skiftes. Det bemerkes at det ikke er umiddelbare behov for dette.

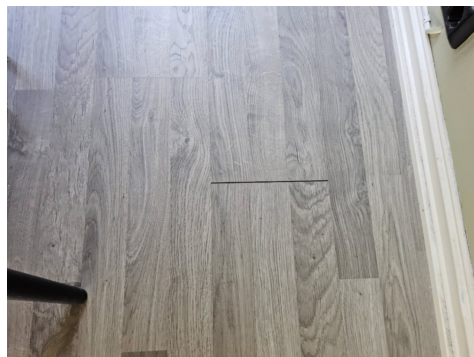
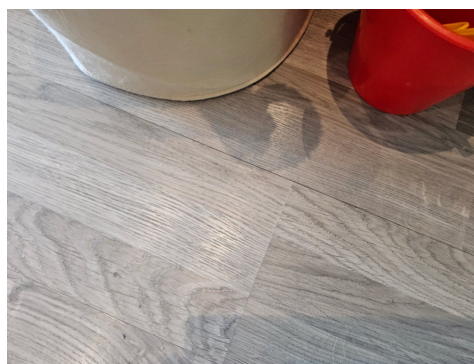
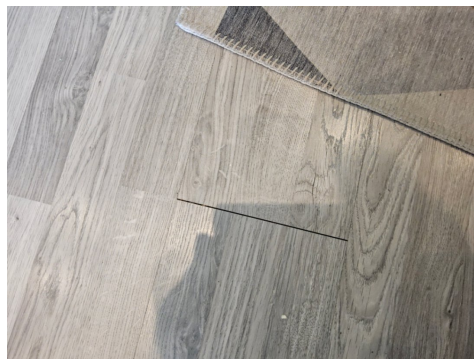
Det er sprekker i laminatgulv i stue/kjøkken.

Gulvene fungerer som de skal, men det må påregnes oppgradering av gulv ved et eventuelt eierskifte.

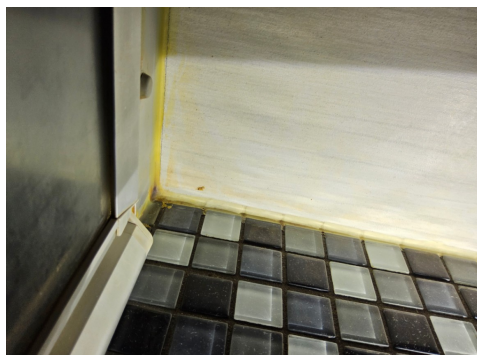
Det er påvist svertesopp i silikonefuger.

- Fuger bør skiftes ut.

Elastiske fuger må byttes for å lukke avviket.

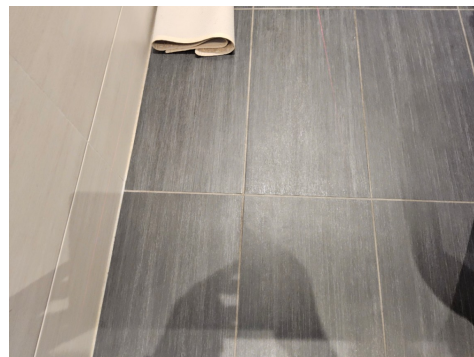
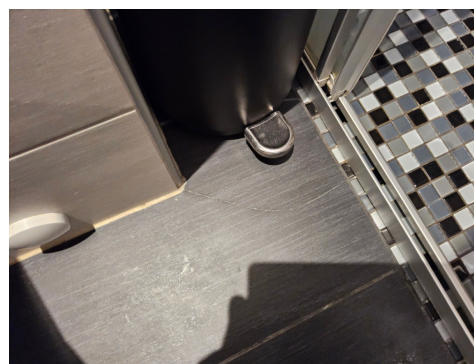
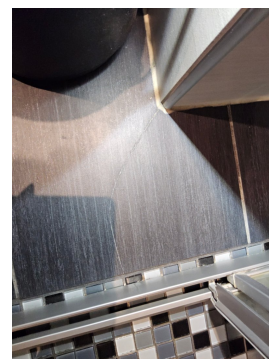
#### ! TG 2 Overflater Gulv

- Det er påvist at noen fliser har bom (hulrom under).
- Det er påvist sprekker i fliser.

- Fliser må skiftes.
- Selv om bom eller hull lyd ikke alltid er et umiddelbart problem, bør det overvåkes nøye for eventuell utvikling i sprekker i flisfuger e.l. oppstår. Dette må en foreta tiltak for, for å begrense utviklingen.

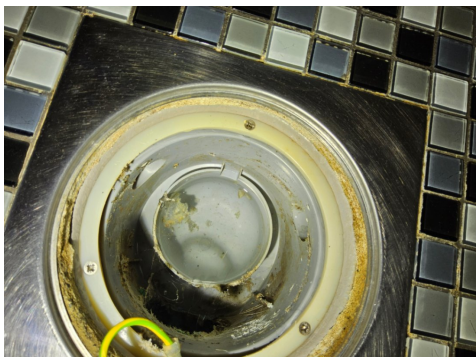
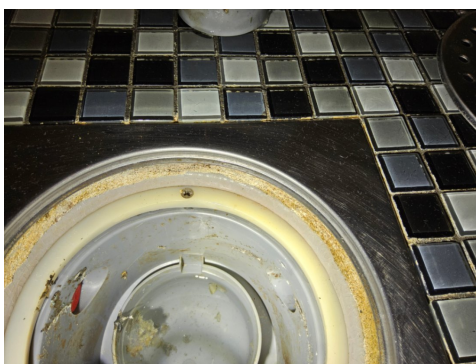
#### ! TG 2 Sluk, membran og tettesjikt

Mer enn halvparten av forventet brukstid er passert på membranløsningen.

- Overvåk tilstanden jevnlig. For å få tilstandsgrad 0 eller 1 må tettesjiktet skiftes ut, men tidspunktet for når dette er nødvendig er vanskelig å si noe om.
- Det er viktig å merke seg at levetiden til en membran varierer basert på kvalitet, installasjon og bruk. Eldre membraner kan bli sprø og sprekke opp, noe som fører til at de mister sin vanntettende funksjon. Dette kan resultere i vannlekkasjer gjennom vegger og gulv og fuktskader.

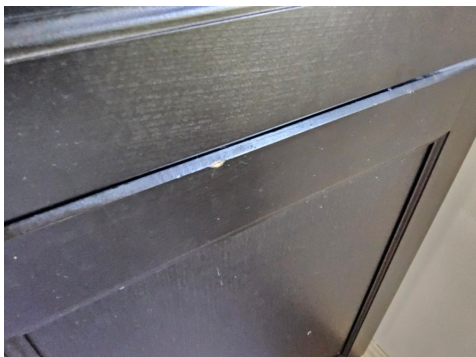
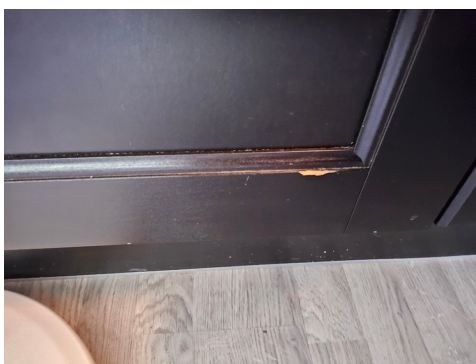
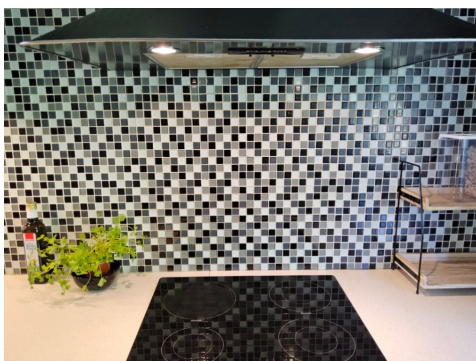
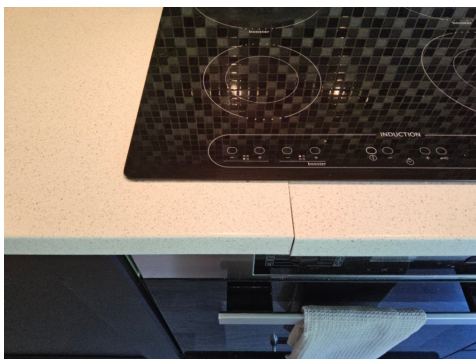
Det er ikke montert komfyrvakt i kjøkkenet som er krav på dette kjøkkenet ut ifra alder.

Det er hakk i flere fronter.

Det er sprekker i skjøtene på benkeplaten ved platetopp.

Kjøkkendører fungerer med dette avviket, men det må overflatebehandles i tiden som kommer.

Benkeplaten fungerer med dette avviket, men det må gjøres en oppgradering på skjøter.

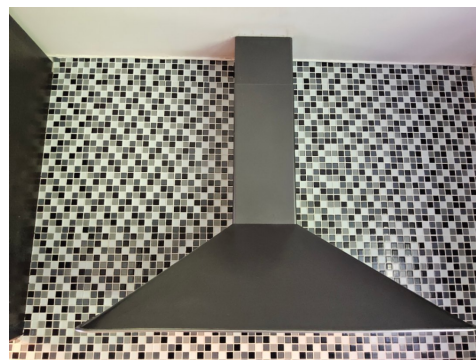
### ! TG 2 Avtrekk

Det er kun kullfilterventilator på kjøkkenet og heller ikke andre forserte/mekaniske avtrekksløsninger fra kokesonen.

- Om mulig bør det etableres mekanisk/forsert avtrekk ut fra kokesonen.

Det kan være at borettslag/sameie har egne vedtekter som hindrer montering av mekanisk avtrekk fra rommet, anbefalt tiltak må derfor avklares nærmere med styret i borettslag/sameie før det eventuelt kan gjennomføres.
