# Tilstandsrapport

Enebolig

Lillebakken 3, 4838 ARENDAL

Befaringsdato: 04.03.2025

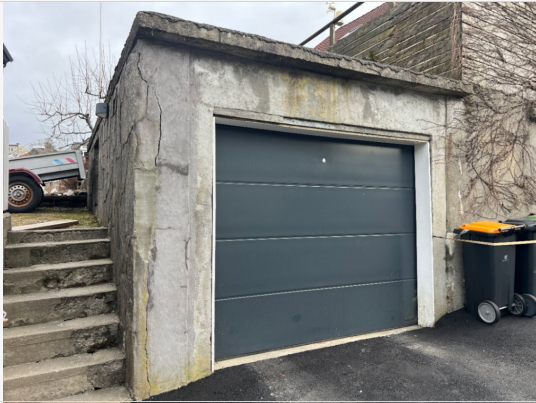
## Garasje

- Det er svært fuktig i garasje.
- Det er sprekker i murkonstruksjoner.

- Det er synlig fuktinntrenging og svært fuktig inne i garasje som skyldes manglende utvendig fuktsikring og drenering.
- Det er sprekker i veggkonstruksjon.
- Det er avskalling på innvendige veggoverflater.
- Det er råteskade i vindu.
