# Tilstandsrapport

Fritidsbolig

Sannesveien 248, 3750 DRANGEDAL

Befaringsdato: 16.09.2025

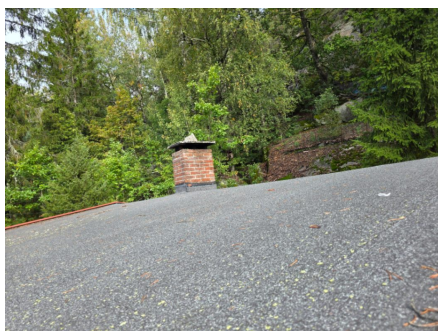
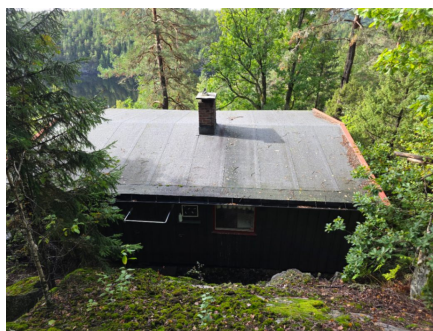
Taktekkingen er av sveisepapp/asfaltfolie. Taket er besiktiget fra taknivå.  
Ifølge tidligere salgsoppgave er taktekkingen fra ca. 2010-2012.

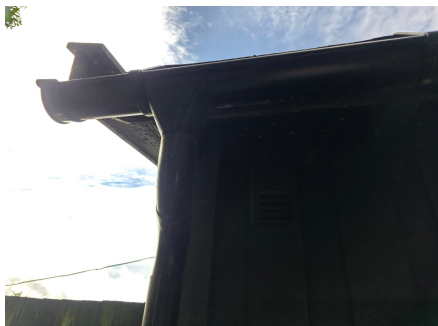
### TG 1 Nedløp og beslag

Takrenner og nedløp av plastbelagt stål.

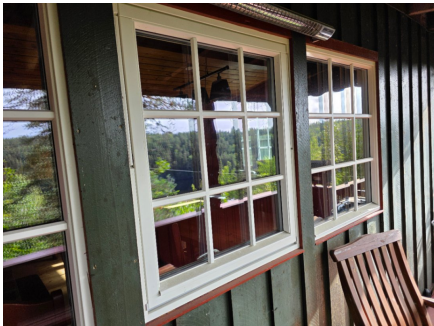
## TG 2 Vinduer - 2

Øvrige vinduer i fritidsboligen er med ukjent alder.

Eldre vinduer har normalt et høyere varmetap og kan i noen tilfeller ha nedsatt funksjonsevne. Det må påregnes jevnlig vedlikehold av vinduene. Det vil på sikt være nødvendig å skifte ut vinduene, men nøyaktig når er vanskelig å si noe om.

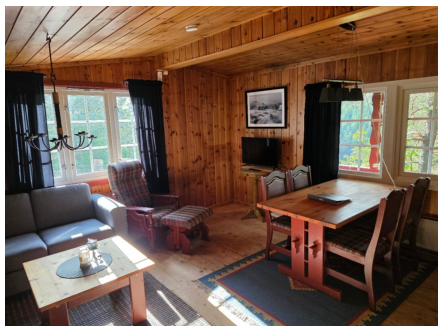
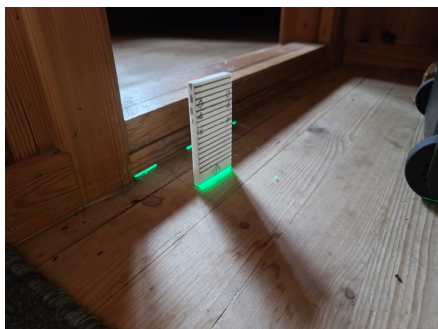
## Etasjeskille/gulv mot grunn

- Målt høydeforskjell på over 20 mm innenfor en lengde på 2 meter. Tilstandsgrad 3 gis med bakgrunn i standardens krav til godkjente måleavvik.
- Målt høydeforskjell på over 30 mm gjennom hele rommet. Tilstandsgrad 3 gis med bakgrunn i standardens krav til godkjente måleavvik.

Det ble målt et lokalt avvik på over 3cm (innenfor 2 meter) og høydeforskjell på over 5cm i hele rommet.

Høydeforskjell på over 5cm. X på klossen angir samme høyde.

- For å få tilstandsgrad 0 eller 1 må høydeforskjeller rettes opp. Det vil imidlertid sjelden være økonomisk rasjonelt som et enkeltstående tiltak i en bolig som dette. Dersom boligen en gang skal renoveres, kan man vurdere slike tiltak.

**Kostnadsestimat: 50 000 - 100 000**

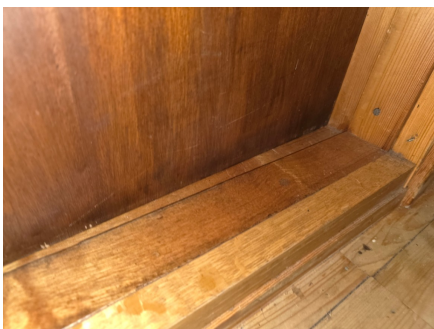
## TG 2 Innvendige dører

- Det er påvist avvik som tilsier at det bør foretas tiltak på enkelte dører.

Døra tar i karm i underkant

Døren bør justeres.

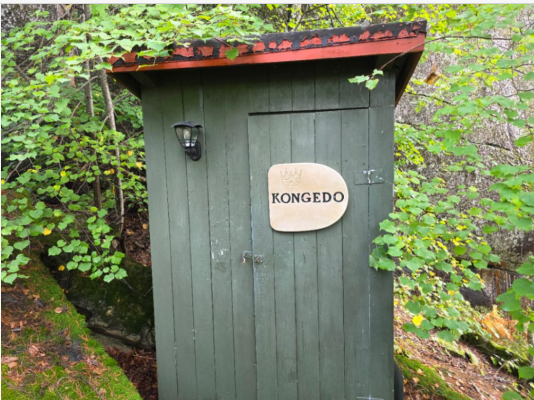
## Utedo

Utedo oppført i trekonstruksjon med stående trekledning og tak utført som pulttak teknet med sveisepapp/asfaltfolie. Bygningen har store vedlikeholdsbehov, det er påvist mye råteskade på utvendig kledning.
