# Tilstandsrapport

Enebolig

Ringvoldvegen 23, 2822 BYBRUA

Befaringsdato: 03.06.2025

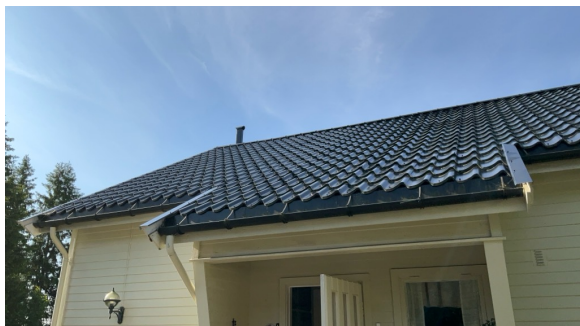
Det er ikke montert snøfangere. Det var ikke krav til snøfangere på byggetidspunktet, men det anbefales å montere snøfangere pga. sikkerhet.

- Det er ikke krav om utbedring av snøfangere opp til dagens krav.
- Dagens krav for snøfangere: Byggverket skal sikres slik at is og snø ikke kan falle ned på steder hvor personer og husdyr kan oppholde seg. Dersom snøfangere monteres er det imidlertid nødvendig å kontrollere styrken på takkonstruksjonen før snøfangere monteres.

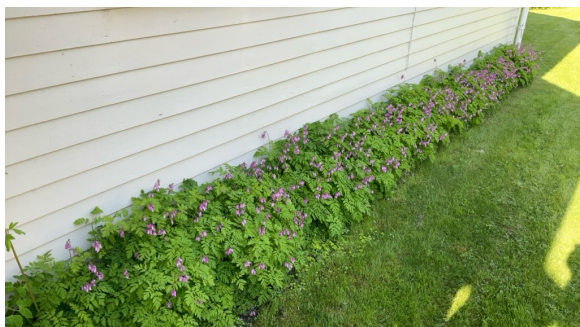
- Det er ingen eller liten lufting i nedre kant av kledning mot grunnmur.
- Det er avvik:
- Eldre trevegger kan ha skjulte skader, spesielt over grunnmuren og rundt vinduer/dører/gjennomføringer. Eksakt tilstand kan ikke kontrolleres uten bygningsmessige inngrep.
- Lufting av kledningen er ikke iht. dagens anbefalte løsning.
- Beplantning inntil yttervegg.
- Endeved på utvendig kledning har ikke dryppkant.

Beplantning anbefales fjernet for å redusere vedlikeholdsbehovet.  
Beplantning som vokser inntil yttervegg kan forkorte veggens funksjonstid.  
Det er ingen eller liten lufting i nedre kant av kledning mot grunnmur.

- Uten tilstrekkelig lufting bak bordkledningen kan fuktighet som trenger inn bak bordene eller gjennom veggen innenfra ikke tørke opp. Dette skaper ideelle forhold for råtesopp og muggvekst.
- Tiltak:
- Lite lufting bak kledning. Utbedring av lufting vil ikke være lønnsomt som enkeltstående tiltak, men ved skifte av utvendig kledning bør det lages tilstrekkelig lufting. Manglende lufting gir økt risiko for fuktskader i konstruksjonen.
- Beplantning anbefales fjernet for å redusere vedlikeholdsbehovet. Beplantning som vokser inntil yttervegg kan forkorte veggens funksjonstid.
- Ingen dryppkant forkorter kledningens funksjonstid. Det anbefales å etablere skråskjære nedre del av kledningen for å begrense fuktopptrekk i treverket. Viktig at endeved overflatebehandles.

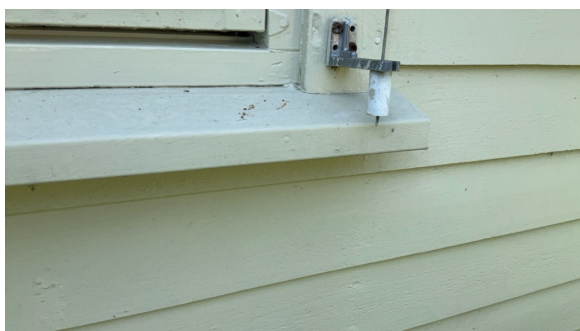
- Det er avvik:
- Vinduene er undersøkt fra bakkenivå og innvendige rom og det ble foretatt en enkel funksjonstest av tilfeldig valgte vinduer i boligen. Vinduer med isolerglass fra 2000-tallet får tilstandsgrad 1. Mer enn halvparten av forventet brukstid på flere vinduer er oppnådd, eller nært forestående. Det ble ikke observert eller opplyst om punkterte isolerglass. Pga. temperatur og lysforhold kan dette være vanskelig å oppdage. Alder på flere vinduer tilsier at punktering kan forekomme selv om det ikke ble avdekket ved befaringen. Flere vinduer har høyt varmetap i forhold til dagens krav.
- Omramming rundt vinduer er ført ned på beslag, risiko for fuktopptrekk i treverket.
- Lav høyde mellom terreng og kjellervinduer.

Omramming rundt vinduer er ført ned på beslag, risiko for fuktopptrekk i treverket.

- Tiltak:
- Oppgraderinger/utskiftninger bør påregnes. Konsekvens av avviket/eldre vinduer/dårlige vinduer, gir en fremtidig kostnad på fornyelse/vedlikehold. Eldre isolerglass medfører økt forbruk av energi til oppvarming. Varmetap fra vinduer kan forårsake at varm luft stiger inn på kaldtloft og er med på å skape kondens og ising på taktro i den kalde årstiden.
- Viktig å følge med på vinduer som ligger helt ned mot terrenget, risiko for vanninntrenging ved snøsmelting og mye nedbør.
- Tiltak anbefales for omramming rundt vinduer. Forhold krever skjerpet grad av tilsyn og vedlikehold med dagens utførelse.

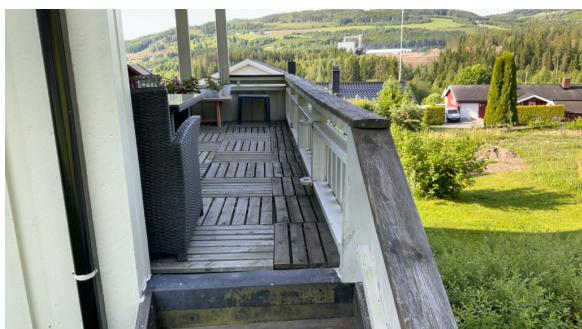
- Rekkverket er for lavt i forhold til dagens krav til rekkverkshøyder.
- Konstruksjoner som er værutsatt og uten tak, vil alltid ha ekstra vedlikeholdsbehov. Konstruksjoner/overflater har vedlikeholdsbehov.
- Det er registrert råteskader i rekkverk.
- Dagens krav til høyde på rekkverk er 100 cm, rekkverk er lavere.

Dagens krav til høyde på rekkverk er 100 cm, rekkverk er lavere.

- Det er ikke krav om utbedring av rekkverkshøyde opp til dagens forskriftskrav.
- Råteskader i rekkverk kan ha flere alvorlige konsekvenser. Først og fremst svekker råtten treverket, noe som gjør rekkverket/konstruksjonen ustabil og svakt. Et svekket rekkverk/konstruksjon kan knekke eller gi etter, noe som kan føre til fall og skader. For å unngå disse problemene er det viktig å inspisere rekkverk/konstruksjon jevnlig og reparere eventuelle skader så snart de oppdages. Vedlikeholdsarbeider må påregnes.

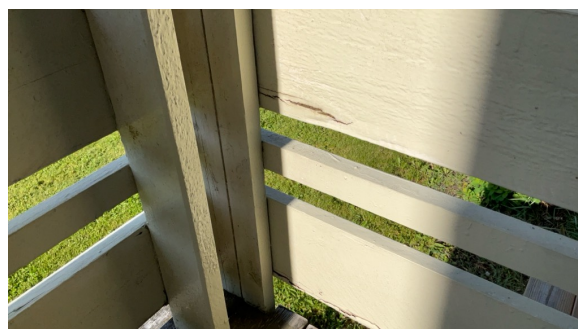
Det er registrert råteskader i rekkverk.

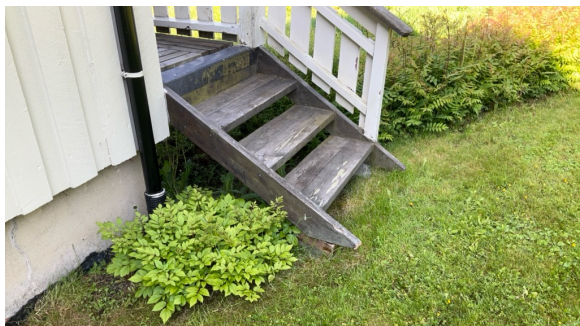
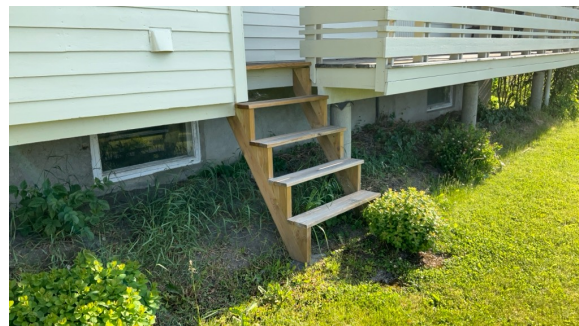
Det er ikke montert rekkverk på begge sider.

- Rekkverk må monteres for å lukke avviket.

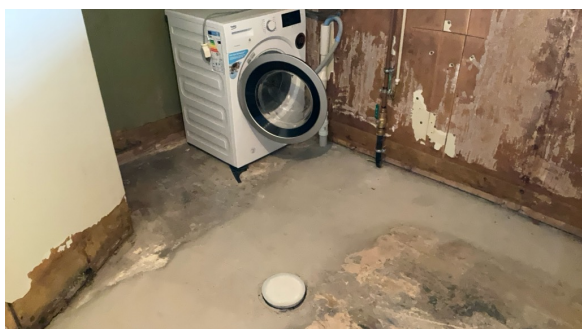
- Kjeller virker ikke fuktig alder tatt i betraktning, men det må påregnes fuktvandring og fuktopptrekk via kjellergulv og grunnmur. Anses som normalt i eldre kjellere og vurderes derfor ikke som noe stort problem i forhold til dagens bruk, forutsatt god ventilering. Rom under terreng egner seg ikke for innredning med dagens tilstand. Fuktmerker på overflater i vaskekjeller.

Overflater med fuktmerker i vaskekjeller anbefales å fjerne.

- Tiltak:
  - Overflater med fuktmerker i vaskekjeller anbefales å fjerne. Ny eier må vurdere bruk av kjeller, tiltak må gjøres hvis kjeller skal tas i bruk til noe annet enn en grovkjeller.

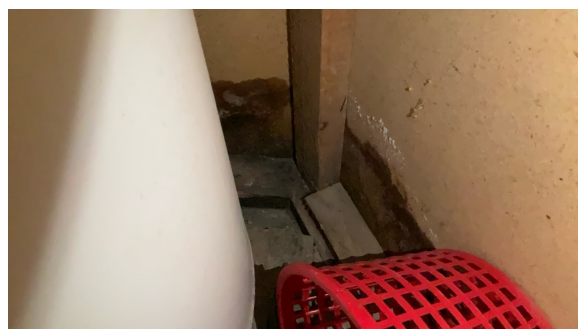
Overflater med fuktmerker i vaskekjeller anbefales å fjerne.

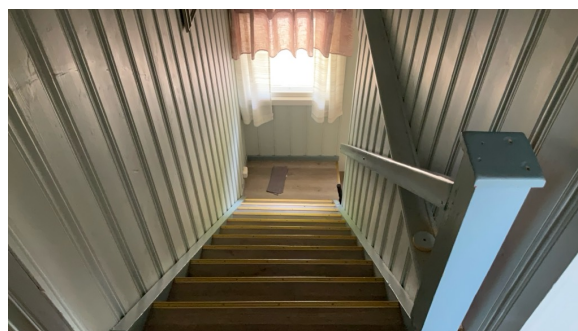
Trapp til loftetasjen mangler håndløper på ene siden.

- Håndløper bør monteres, men det var ikke krav på byggetidspunktet.
- Rekkverk må monteres for å lukke avviket.

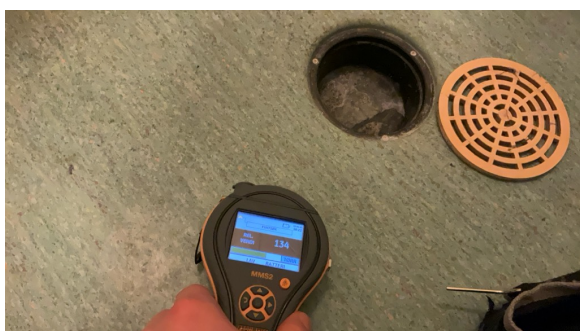
Ved bruk av fuktindikator på utsatte steder registrerte jeg ingen unormale verdier. Våtrommet har utlevd normal levetid, oppussing må påregnes. Det kan generelt ikke gis garanti for flislagte flater, da membran ikke kan kontrolleres. Dusjing direkte på vegg/gulv gir økt belastning på konstruksjon. Arbeidet på våtrommet bærer preg av manglende håndverksmessig utførelse. Membraner har en aldriingsprosess og forventet brukstid. Dette kan også variere ut fra hvilken type membran som er benyttet, hvilke egenskaper denne har i kombinasjon med selve utførelsen, og ut fra bruksintensitet. Risiko for lekkasjer øker med alder. Skråhimling er i våtsone og det stilles de samme krav til fuktsikring/membrantetting og bruk av fuktrobuste materialer som i øvrige våtsoner. Det er ikke benyttet overflater som egner seg i våtsone og det er sannsynligvis ikke etablert membran/tettesjikt himlingen. Ventilering vurderes som ikke tilfredsstillende. Det er ikke tilluft under dør.

Ved bruk av fuktindikator på utsatte steder registrerte jeg ingen unormale verdier.

- Manglende oppgradering av våtrommet medfører høy risiko for at konstruksjonene ikke vil tåle vanlig bruk av vann eller lekkasjer. Dette kan føre til fuktskader på tilstøtende konstruksjoner.
- Våtrommet må totalrenoveres. Alle forhold med tettesjikt, våtsone, sluk m.m. må dokumenteres.

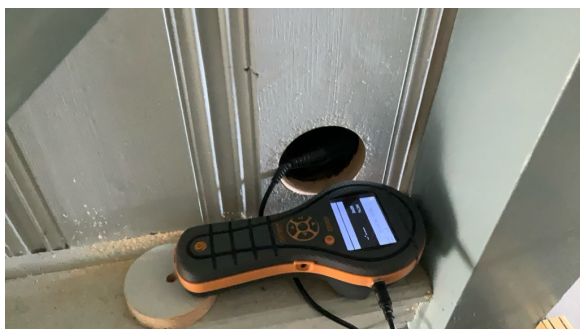
Hulltaking for fuktmåling i tilstøtende konstruksjon er foretatt, hull tatt i vegg i gang bak dusjnisen. Ved fuktmåling er det ikke registrert måleverdi som indikerer fukt. Målingene som er gjort er å betrakte som stikkprøver og sier bare noe om tilstanden i nærheten til området der målingen er utført.

Ved fuktmåling er det ikke registrert måleverdi som indikerer fukt.

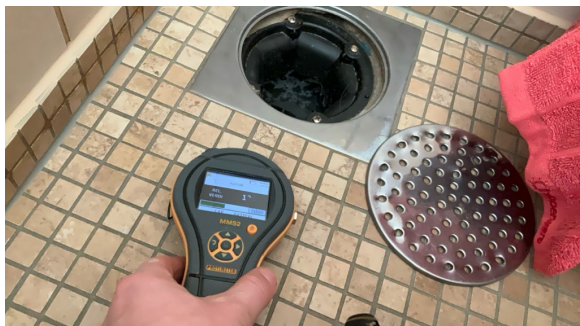
Ved bruk av fuktindikator på utsatte steder registrerte jeg ingen unormale verdier. Våtrommet har utlevd normal levetid, oppussing må påregnes. Det kan generelt ikke gis garanti for flislagte flater, da membran ikke kan kontrolleres. Dusjing direkte på vegg/gulv gir økt belastning på konstruksjon. Det gjøres oppmerksom på at våtrommet har vært lite/forsiktig brukt. Endret bruk kan medføre større risiko for fuktskader. Membraner har en aldriingsprosess og forventet brukstid. Dette kan også variere ut fra hvilken type membran som er benyttet, hvilke egenskaper denne har i kombinasjon med selve utførelsen, og ut fra bruksintensitet. Risiko for lekkasjer øker med alder. Utettheter i membran rundt rørgjennomføringer. Fall er ikke tilfredsstillende. Ikke synlig membran i sluk. Vindu er plassert i våtsonen, dette anses som en risikokonstruksjon da det kan oppstå lekkasjer i veggkonstruksjonen rundt vinduet. Ventilering vurderes som ikke tilfredsstillende. Det er ikke tilluft under dør.

Ved bruk av fuktindikator på utsatte steder registrerte jeg ingen unormale verdier.

- Manglende oppgradering av våtrommet medfører høy risiko for at konstruksjonene ikke vil tåle vanlig bruk av vann eller lekkasjer. Dette kan føre til fuktskader på tilstøtende konstruksjoner.

Forventet brukstid er oppnådd og det kan være skjulte skader på eldre våtrom. Ved endret bruksmønster kan lekkasjer og vannskader oppstå på eldre våtrom. Det anbefales derfor å gjøre en vurdering av hvordan våtrommet skal brukes videre, og hvilke risiko som er forbundet med videre bruk av våtrommet. Kostnadsestimatet gis for full oppgradering med vanlig standard for våtrom. Våtrommet anbefales å totalrenoveres pga. elde. Alle forhold med tettesjikt, våtsone, sluk m.m. må dokumenteres.

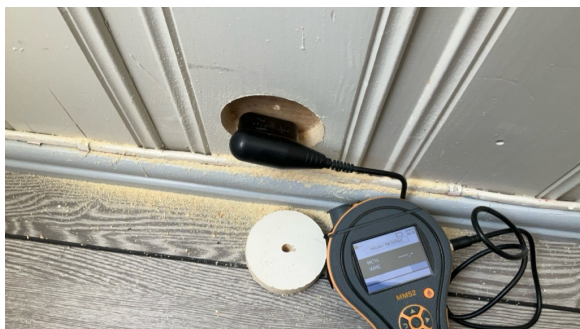
Hulltaking for fuktmåling i tilstøtende konstruksjon er foretatt, hull tatt i vegg på soverom bak dusjhjørnet. Ved fuktmåling er det ikke registrert måleverdi som indikerer fukt. Målingene som er gjort er å betrakte som stikkprøver og sier bare noe om tilstanden i nærheten til området der målingen er utført.

Ved fuktmåling er det ikke registrert måleverdi som indikerer fukt.

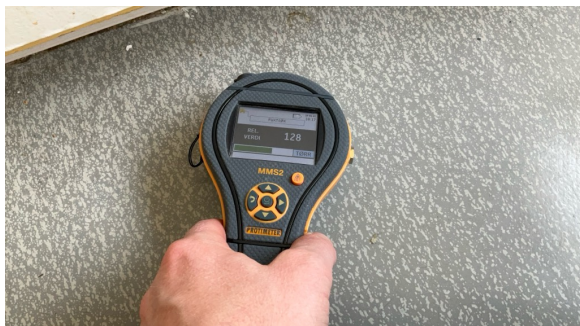
Ved bruk av fuktindikator registrerte jeg ingen forhøyede verdier.

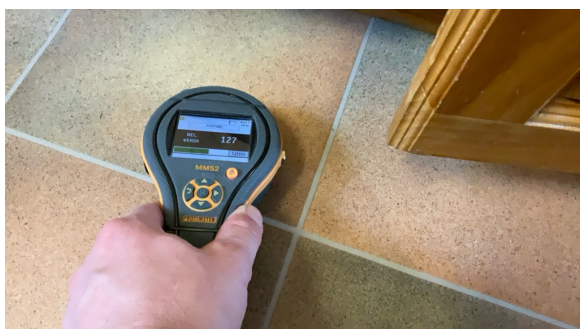
Ved bruk av fuktindikator registrerte jeg ingen forhøyede verdier.

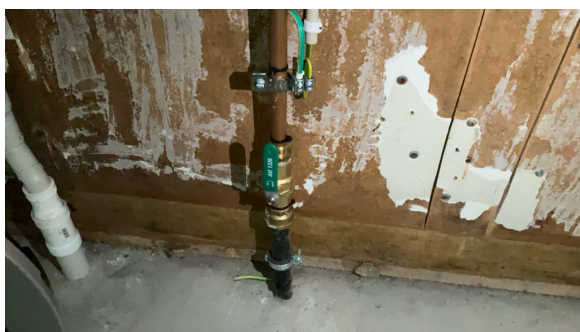
Innvendig hovedstoppekrane er plassert i kjeller.

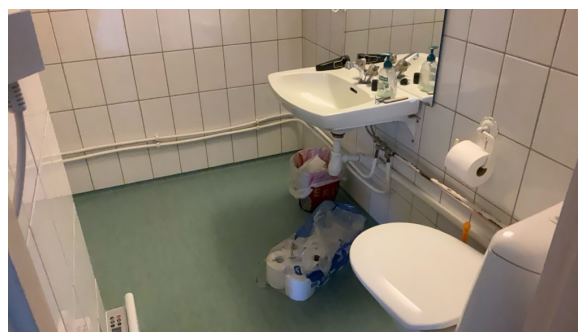
Deler av røropplegget bærer preg av ufagmessig utførelse.

- Anlegget må sjekkes av fagperson, som må utføre eventuelle tiltak på anlegget.
- Det er ikke behov for utbedringstiltak siden anlegget fungerer i dag, men ut ifra alder kan skader plutselig oppstå på eldre anlegg.
- I forbindelse med oppgradering av våtrom vil det være naturlig med utskiftning av rør.
- anbefaler å montere lekkasjestopper på utsatte steder, dette for å redusere muligheten for vannskader.
- Skader/ følgeskader kan være en konsekvens av ufagmessig utførelse. Det oppfordres til ytterligere undersøkelser av fagmann.

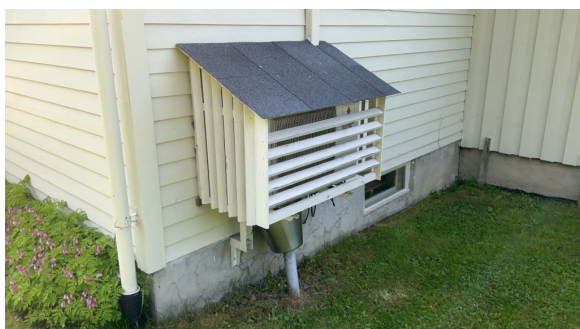
Viktig å lede vann fra varmepumpe bort fra grunnmuren.

- Det er ikke behov for utbedringstiltak siden varmesentralen fungerer i dag, men ut ifra alder kan skader plutselig oppstå på eldre anlegg.

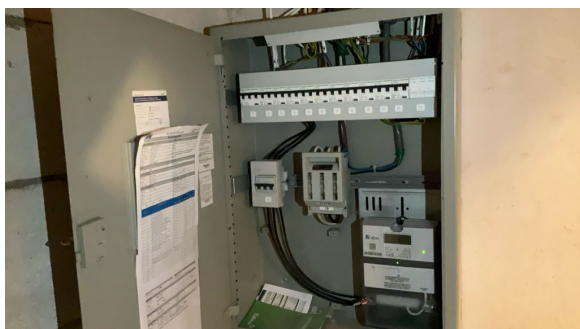
Sikringsskap med automatsikringer plassert i kjelleren.

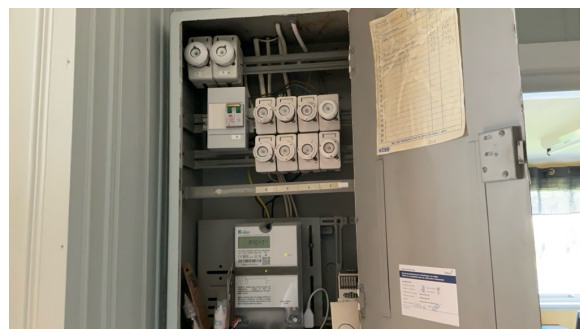
Sikringsskap med skru- og automatsikringer plassert i gang i loftetasjen.

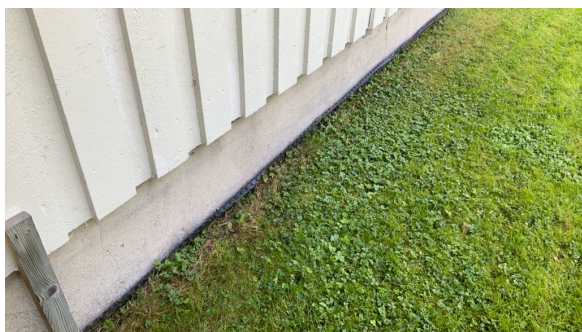
Fuktsikringens utførelse og materiale er ikke kjent under terreng for opprinnelig del. Grunnmursplast som utvendig fuktsikring for tilbygget, synlig enkelte steder. Det er ikke kjennskap til utbedringer av fuktsikring siden byggeårene. Takvann ført ned i grunnen.

Grunnmursplast mangler avslutningslist over terreng, dette må monteres slik at vann ikke renner ned på innside av grunnmursplast.

- Overvåk tilstanden jevnlig. For å få tilstandsgrad 0 eller 1 må dreneringen skiftes ut, men tidspunktet for når dette er nødvendig er vanskelig å si noe om. Bruken av underetg/kjeller vil og være avgjørende.
- Tiltak for redrenering rundt boligen kan ikke utelukkes.

Viktig å lede vann bort fra fundamentene. Avslutningslist over terreng må monteres.

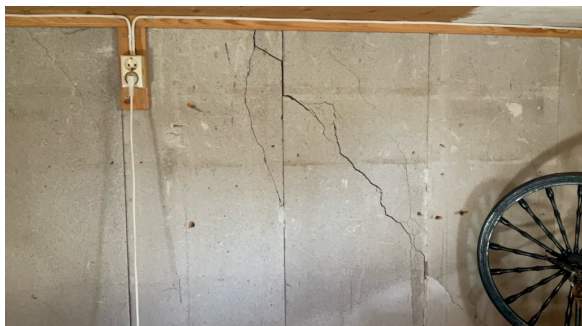
Det er registrert skråriss som er symptom på setninger.

Overvåk tilstanden jevnlig. Tidspunktet for reparasjon og eventuelt når dette er nødvendig er vanskelig å si noe om. Bruken av kjeller vil også være avgjørende.

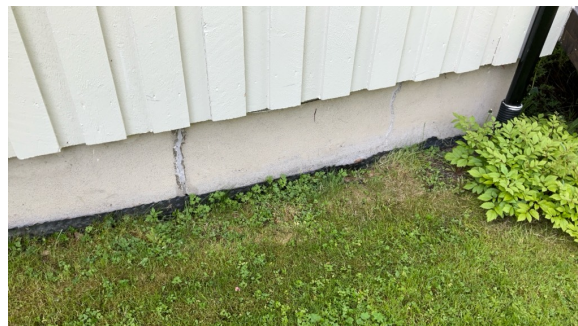
Det er registrert skråriss som er symptom på setninger.

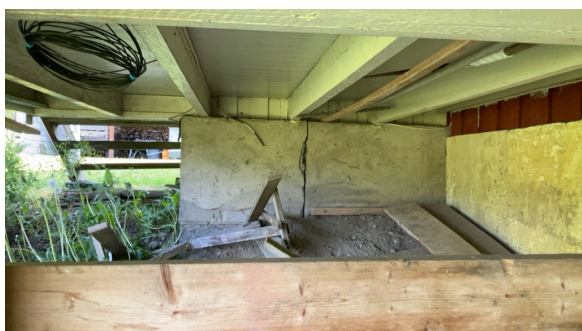
Det er registrert skråriss som er symptom på setninger.
