Ringvoldvegen 23, 2822 BYBRUA

**Innholdsrik og koselig enebolig  
med barnevennlig og god  
beliggenhet på Bybrua - 2 kjøkken  
- 2 bad - garasje - god utsikt**

Befaringsdato: 03.06.2025

Rapportdato: 22.06.2025

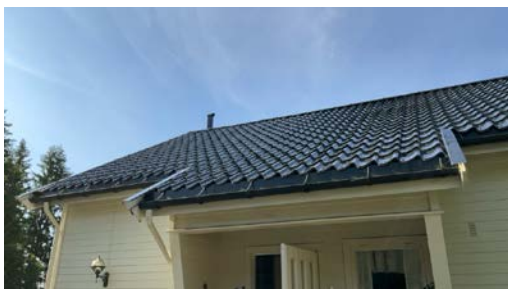
Det er ikke montert snøfangere. Det var ikke krav til snøfangere på byggetidspunktet, men det anbefales å montere snøfangere pga. sikkerhet.

- Det er ikke krav om utbedring av snøfangere opp til dagens krav.
- Dagens krav for snøfangere: Byggverket skal sikres slik at is og snø ikke kan falle ned på steder hvor personer og husdyr kan oppholde seg. Dersom snøfangere monteres er det imidlertid nødvendig å kontrollere styrken på takkonstruksjonen før snøfangere monteres.

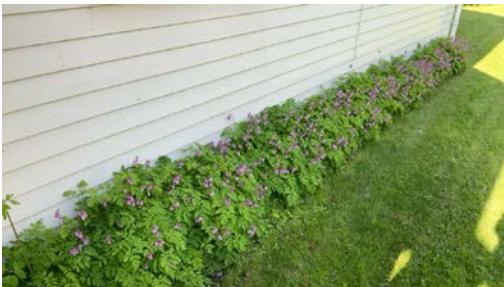
Beplantning anbefales fjernet for å redusere vedlikeholdsbehovet. Beplantning som vokser inntil yttervegg kan forkorte veggens funksjonstid. Det er ingen eller liten lufting i nedre kant av kledning mot grunnmur.

- Uten tilstrekkelig lufting bak bordkledningen kan fuktighet som trenger inn bak bordene eller gjennom veggen innenfra ikke tørke opp. Dette skaper ideelle forhold for råtesopp og muggvekst.
- Tiltak:
  - Lite lufting bak kledning. Utbedring av lufting vil ikke være lønnsomt som enkeltstående tiltak, men ved skifte av utvendig kledning bør det lages tilstrekkelig lufting. Manglende lufting gir økt risiko for fuktskader i konstruksjonen.
  - Beplantning anbefales fjernet for å redusere vedlikeholdsbehovet. Beplantning som vokser inntil yttervegg kan forkorte veggens funksjonstid.
  - Ingen dryppkant forkorter kledningens funksjonstid. Det anbefales å etablere skråskjære nedre del av kledningen for å begrense fuktopptrekk i treverket. Viktig at endeved overflatebehandles.

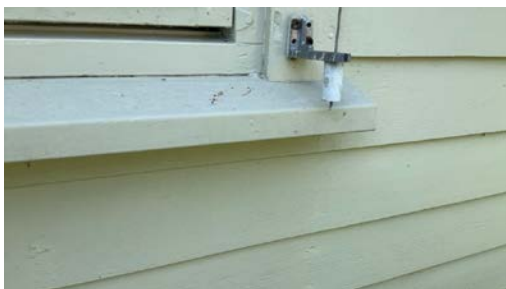
Omramming rundt vinduer er ført ned på beslag, risiko for fuktopptrekk i treverket.

- Tiltak:
- Oppgraderinger/utskiftninger bør påregnes. Konsekvens av avviket/eldre vinduer/dårlige vinduer, gir en fremtidig kostnad på fornyelse/vedlikehold. Eldre isolerglass medfører økt forbruk av energi til oppvarming. Varmetap fra vinduer kan forårsake at varm luft stiger inn på kaldtloft og er med på å skape kondens og ising på taktro i den kalde årstiden.
- Viktig å følge med på vinduer som ligger helt ned mot terrenget, risiko for vanninntrenging ved snøsmelting og mye nedbør.
- Tiltak anbefales for omramming rundt vinduer. Forhold krever skjerpet grad av tilsyn og vedlikehold med dagens utførelse.

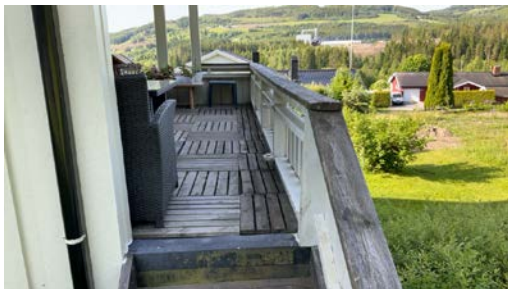
Dagens krav til høyde på rekkverk er 100 cm, rekkverk er lavere.

- Det er ikke krav om utbedring av rekkverkhøyde opp til dagens forskriftskrav.
- Råteskader i rekkverk kan ha flere alvorlige konsekvenser. Først og fremst svekker råten treverket, noe som gjør rekkverket/konstruksjonen ustabil og svakt. Et svekket rekkverk/konstruksjon kan knekke eller gi etter, noe som kan føre til fall og skader. For å unngå disse problemene er det viktig å inspisere rekkverk/konstruksjon jevnlig og reparere eventuelle skader så snart de oppdages. Vedlikeholdsarbeider må påregnes.

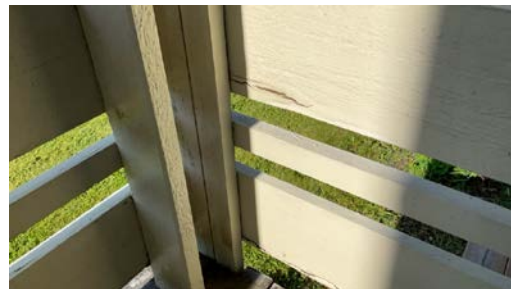
Det er registrert råteskader i rekkverk.

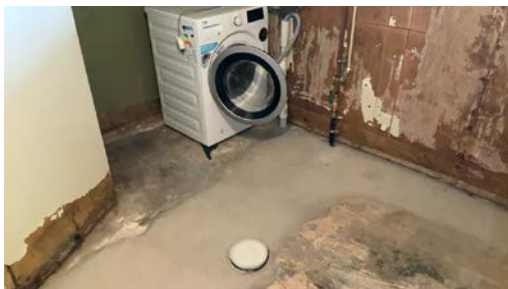
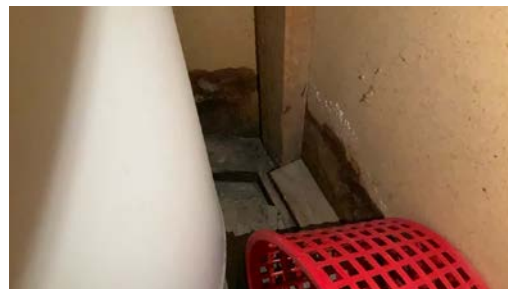
Overflater med fuktmerker i vaskekjeller anbefales å fjerne.

• Overflater med fuktmerker i vaskekjeller anbefales å fjerne. Ny eier må vurdere bruk av kjeller, tiltak må gjøres hvis kjeller skal tas i bruk til noe annet enn en grovkjeller.

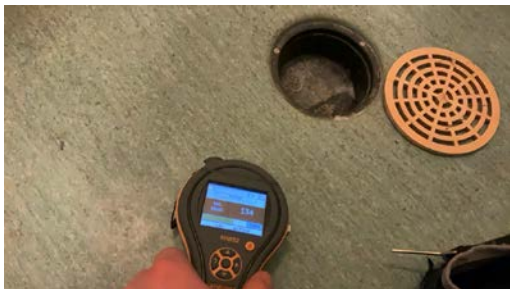
Ved bruk av fuktindikator på utsatte steder registrerte jeg ingen unormale verdier.

- Manglende oppgradering av våtrommet medfører høy risiko for at konstruksjonene ikke vil tåle vanlig bruk av vann eller lekkasjer. Dette kan føre til fuktskader på tilstøtende konstruksjoner.
- Våtrommet må totalrenoveres. Alle forhold med tettesjikt, våtsoner, sluk m.m. må dokumenteres.

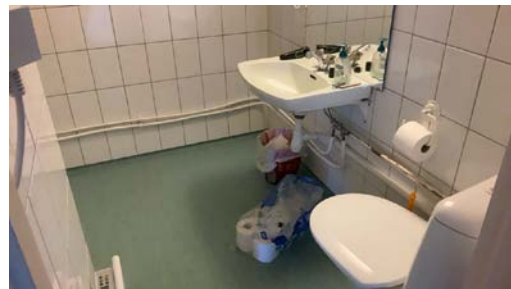
Deler av røropplegget bærer preg av ufagmessig utførelse.

- Anlegget må sjekkes av fagperson, som må utføre eventuelle tiltak på anlegget.
- Det er ikke behov for utbedringstiltak siden anlegget fungerer i dag, men ut ifra alder kan skader plutselig oppstå på eldre anlegg.
- I forbindelse med oppgradering av våtrom vil det være naturlig med utskiftning av rør.
- Anbefaler å montere lekkasjestopper på utsatte steder, dette for å redusere muligheten for vannskader.
- Skader/ følgeskader kan være en konsekvens av ufagmessig utførelse. Det oppfordres til ytterligere undersøkelser av fagmann.

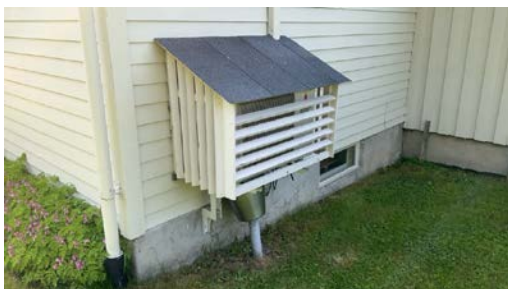
Viktig å lede vann fra varmepumpe bort fra grunnmuren.

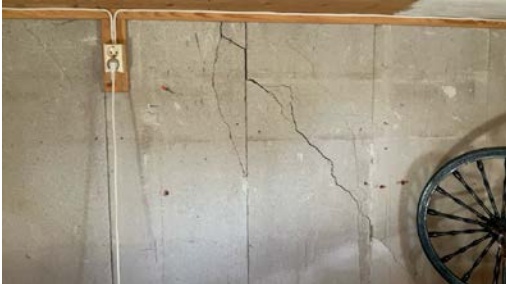
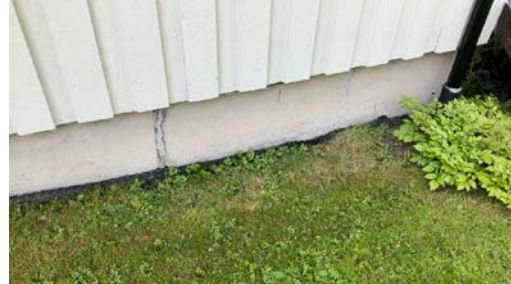
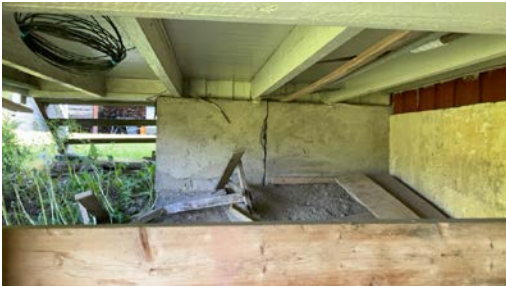
- Det er registrert horisontalriss som er symptom på jordtrykk.
- Det er registrert skråriss som er symptom på setninger.
- Grunnmuren har sprekkdannelser.

Det er registrert skråriss som er symptom på setninger.

Overvåk tilstanden jevnlig. Tidspunktet for reparasjon og eventuelt når dette er nødvendig er vanskelig å si noe om. Bruken av kjeller vil også være avgjørende.
