# Tilstandsrapport

Enebolig

Bausbakkvegen 28 A, 2383 BRUMUNDDAL

Befaringsdato: 28.03.2025

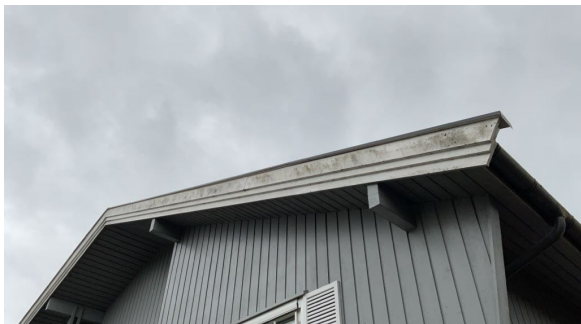
Noe svartesopp på vindskier. Selger opplyser dette vaskes vekk før salg.

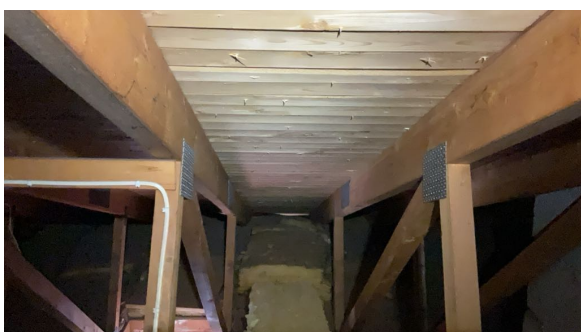
Lufting mot raft er delvis dekket av isolasjon.

- Lufting/ventilering bør forbedres.

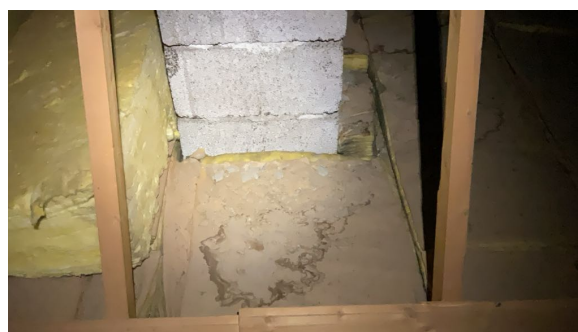
Gamle fuktmerket på isolasjon.

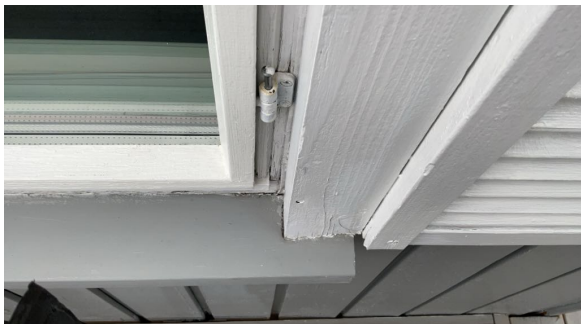
- Karmene i vinduer er slitte og det er sprekker i trevirket.

Karmene i vinduer er slitte og det er sprekker i trevirket.

- Det må foretas lokal utbedring.

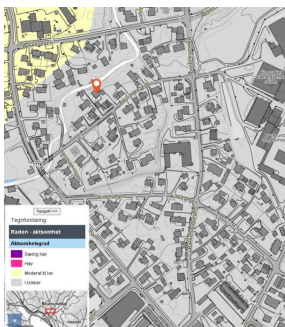
Bygningen ligger i et område som er definert med usikker aktsomhetsgrad i kartet.

- Det bør gjennomføres radonmålinger.

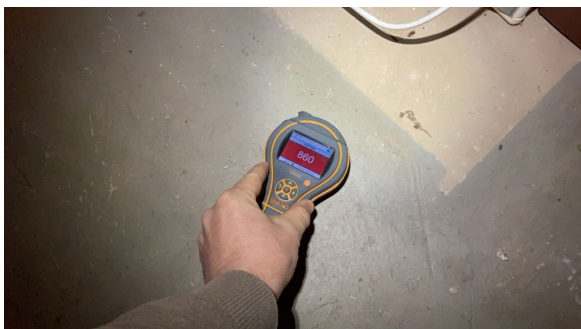
- Det er påvist indikasjoner på noe fuktgjennomtrenging i kjellergulv.

Ved enkle fuktsøk ble det registrert områder med forhøyde verdier. Betonggulv på eldre bygg er det ikke uvanlig at det registreres forhøyde fuktverdier, som oftest grunnet manglende fuktsperre og sviktende drenering.

Ved enkle fuktsøk på gulv, ble det registrert områder med forhøyde verdier.

- Det påviste fuktnivå gir grunn til å overvåke konstruksjonen jevnlig for å se utvikling over tid, og eventuelt foreta tiltak for å unngå fuktskader.

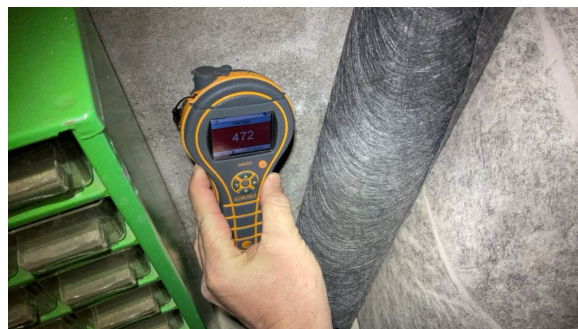
Ved enkle fuktsøk på vegg, ble det registrert områder med forhøyde verdier.

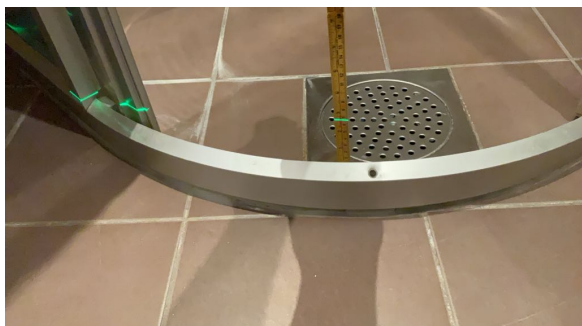
Målt fall til sluk: 16mm.

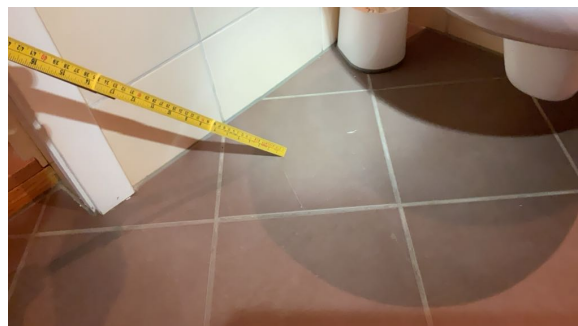
- Det er påvist at flisfuger har riss/sprekker.
- Det er påvist at noen fliser har bom (hulrom under).

Bom/hullyd på flis registrert ved dør.

- Gjennomføre ytterligere undersøkelser og foreta utbedring av skade.

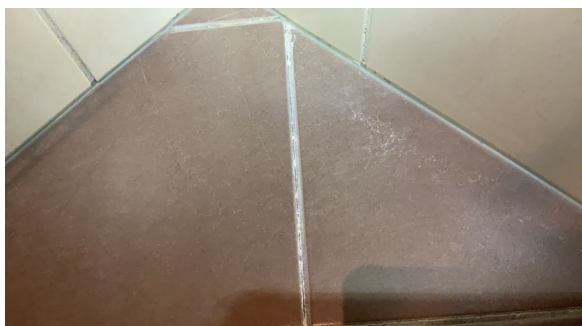
Sprekker i fuger i dusjsone

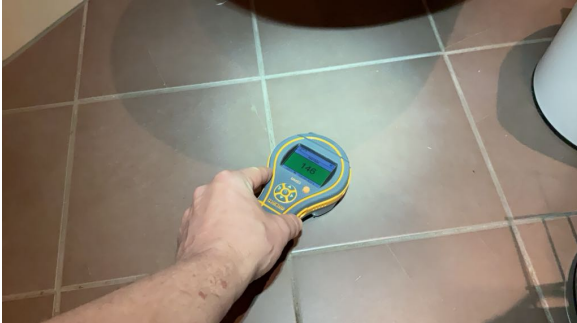
Med enkle fuktsøk ble det ikke registrert unormale verdier.

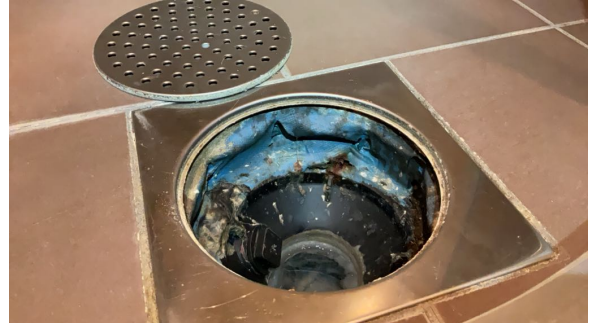
- Løsningen/utførelsen rundt rørgjennomføringer gir fare for fukt inn i konstruksjoner.
- Det må foretas lokale tiltak for å utbedre utettheter på våtrommet.

Dette avviket kan redusere levetiden til våtrommet.

Feil utførelse på mansjett rundt klemring i sluk

**Kostnadsestimat: 10 000 - 50 000**

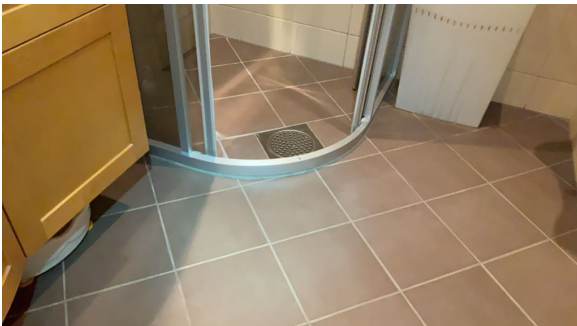
Det er ikke spalte i terskel mot sluk, slik at evt. lekkasjevann vil renne ut av våtrommet i stedet for ned i sluk.

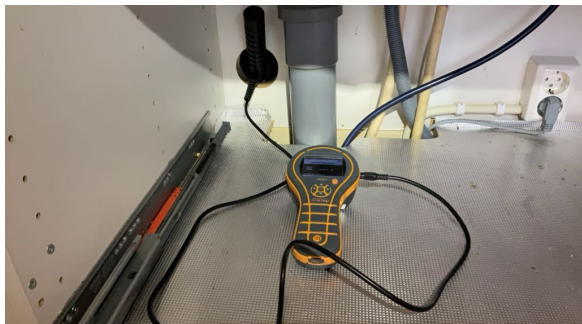
Hulltaking utført fra tilstøtende rom.

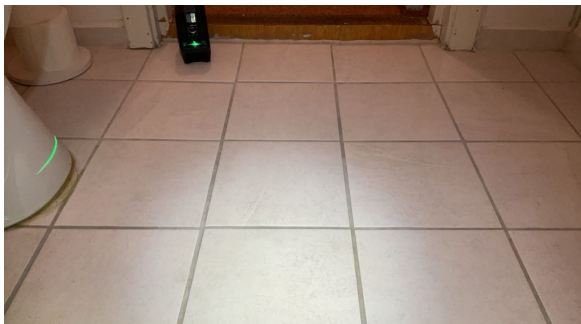
Lokalt motfall ved toalett.

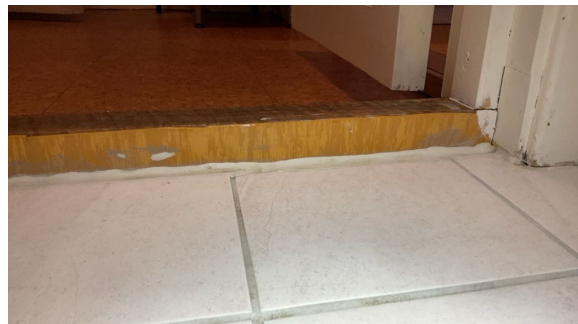
Det er oppbrett av eldre belegg ved terskel, men dette er skåret og ikke sveiset ved omramning.

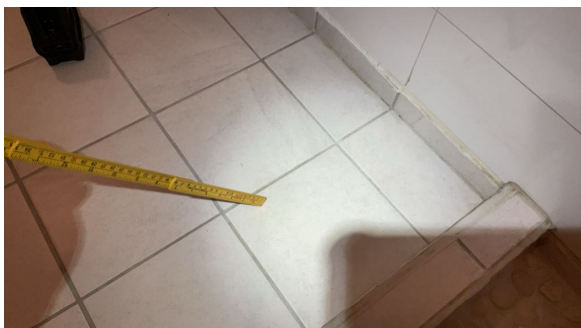
Bom/hullyd på flere fliser registrert.

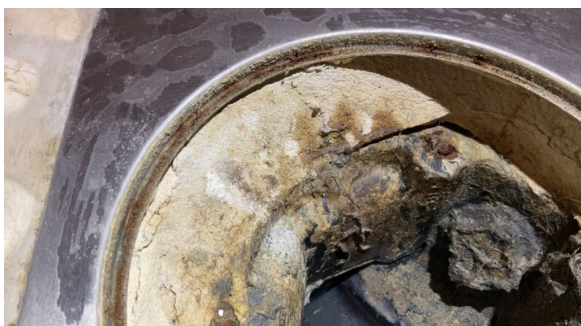
Rust på skruer registrert i sluk.

- Installering av tett dusjkabinett anbefales.

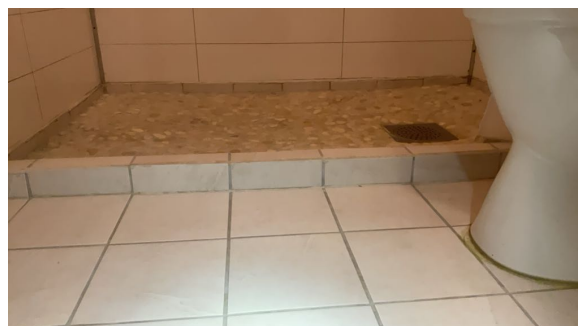
Det er ikke spalte i terskel mot sluk, slik at evt. lekkasjevann vil renne ut av våtrommet i stedet for ned i sluk.

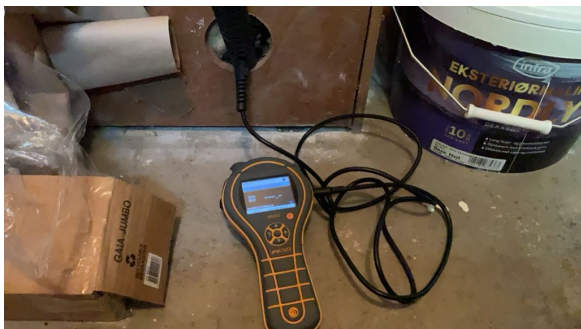
Ved fuktmåling ble det registrert tørre verdier

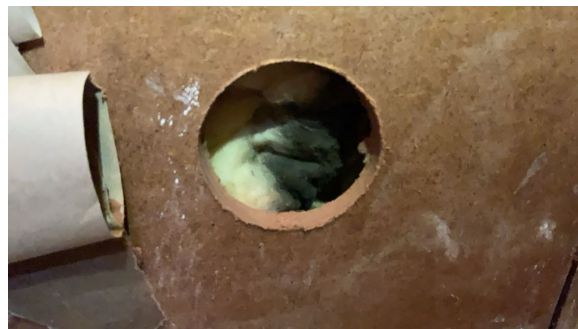
- Hulltaking er foretatt og det er påvist avvik i konstruksjonen.

Det ble ikke registrert fukt i konstruksjon ved hulltaking, men isolasjon i vegg er misfarget.

Misfarging på isolasjon.

- Gjennomføre ytterligere undersøkelser og foreta utbedring av skade.

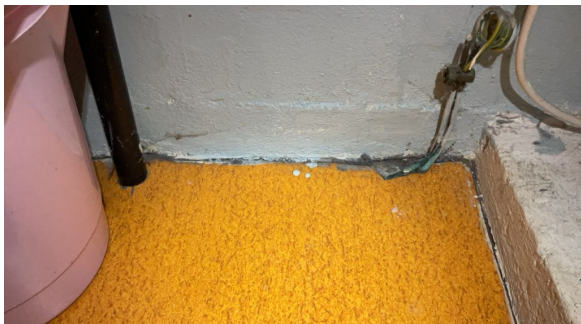
Manglende oppbrett av membran.

**Kostnadsestimat: 100 000 - 300 000**

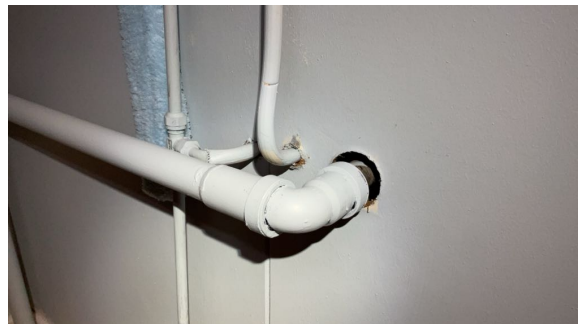
utettheter rundt rørføringer.

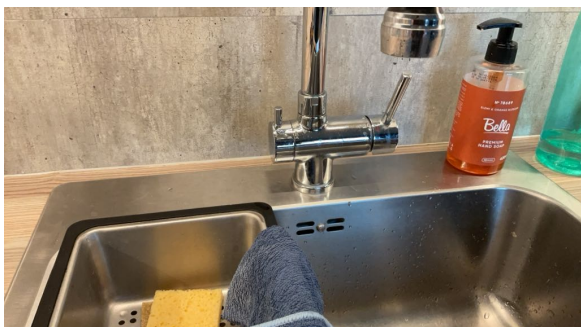
Blandebatteri er noe løst.

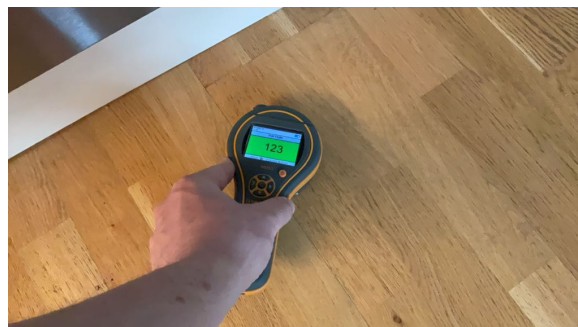
Med enkle fuktsøk ble det ikke registrert unormale verdier.

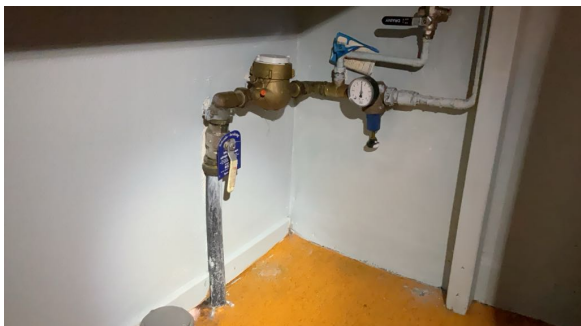
Stoppekran plassert i vaskerom.

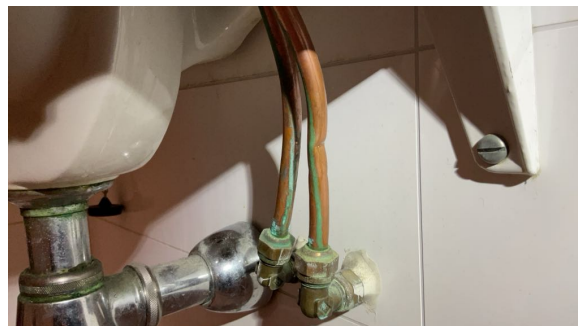
Knekk på rør på bad kjeller.

- Det er ikke behov for utbedringstiltak siden anlegget fungerer i dag, men ut ifra alder kan skader plutselig oppstå på eldre anlegg.

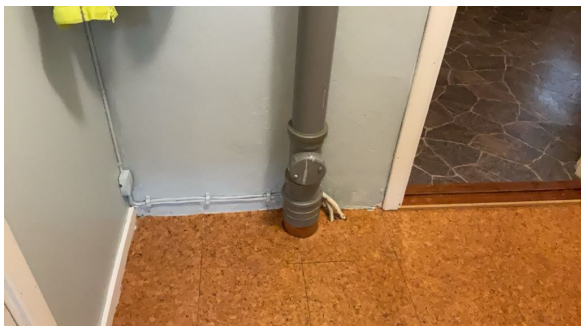
Stakeluke plassert i gang ved bad i kjeller.

- Det er ikke behov for utbedringstiltak siden anlegget fungerer i dag, men ut ifra alder kan skader plutselig oppstå på eldre anlegg.

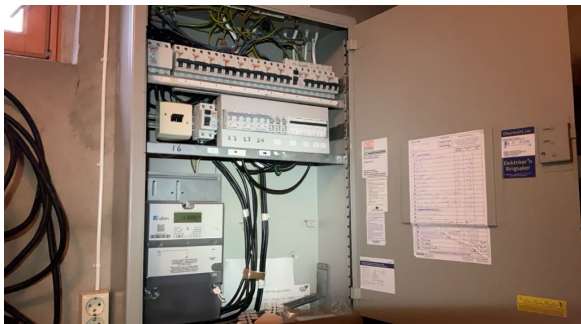
Ja **Deler av det elektriske anlegget er gammelt og har kort gjenværende brukstid. Kapasitet på kurser bør vurderes av kjøpere, da man vil ha individuelle behov og dette påvirkes av bruksmønsteret i boligen.**

Sikringsskap plassert i kjeller.

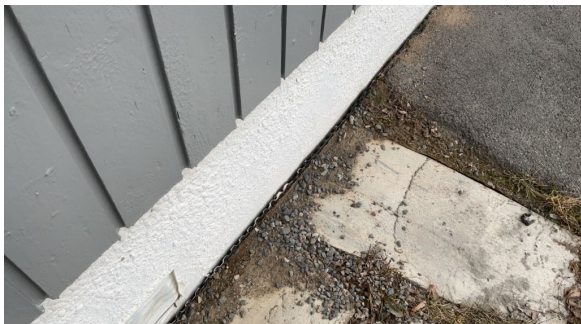
Manglende avslutningslist på grunnmursplast over terreng, dette må monteres for å unngå vanninntrenging på innsiden av platen.

- Tiltak for redrenering rundt boligen kan ikke utelukkes.

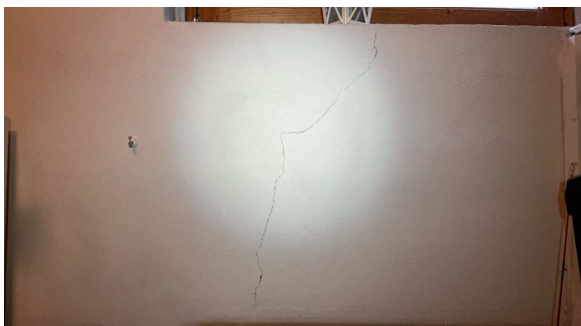
Det er registrert skråriss som er symptom på setninger.

- Lokal utbedring må utføres.

Anbefaler å følge med videre utvikling.

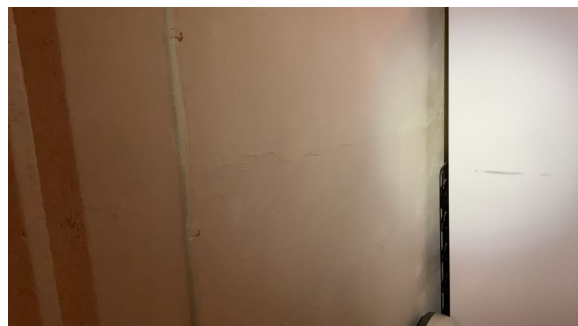
Det er registrert horisontalriss som er symptom på jordtrykk.
