Håvi Solsiden 18 B

2420 TRYSIL

Tilstandsrapport

Eierskifte

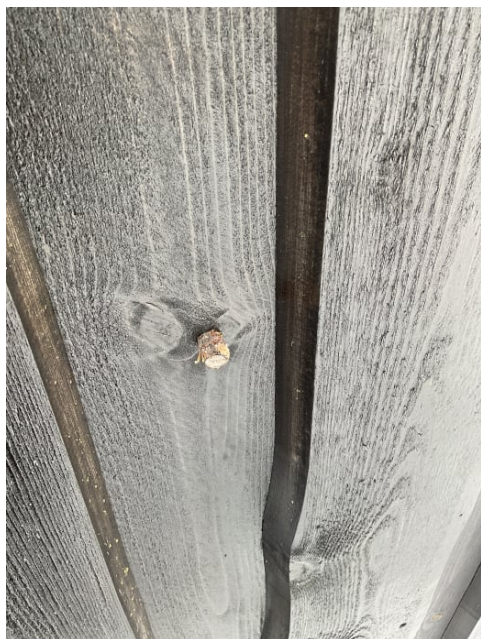
Kvistutslag i panel.

Det registreres sprekker og kvistutslag i fasadene.
Det registreres utslag av kvae.

Rengjøring og overflatebehandling må påregnes.

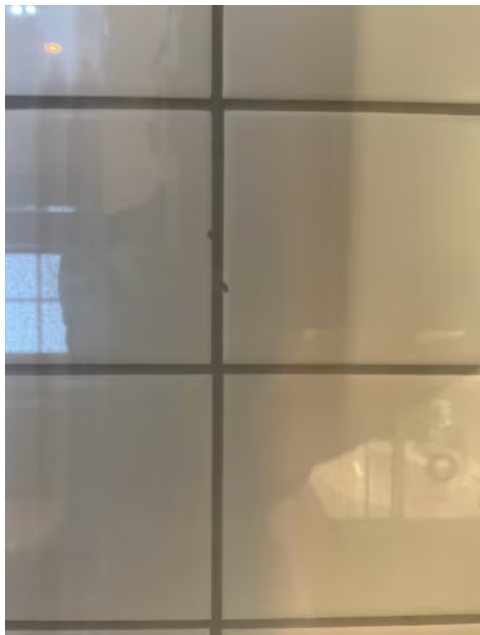
Enkelte flis har avskalling.

Avskalling i fliser på vegg.

Badet fungerer med dagens tilstand, men på grunn av påviste forhold anbefales fortsatt bruk av dusjkabinettet for å unngå ytterligere fuktbelastning.

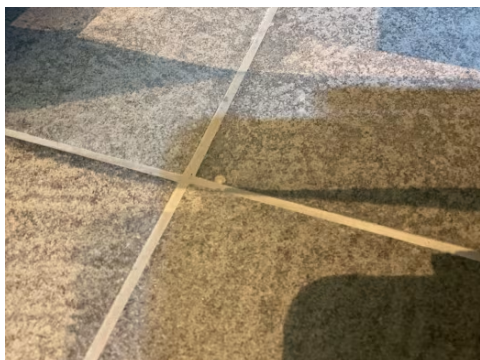
Avskalling i fliser gulv.

Det registreres riss / sprekker i flisfuger på gulv.

Det registreres "bom" i gulvflis (mangelfull heft mot underlag).
