Håvi Solsiden 18 B

2420 TRYSIL

Tilstandsrapport

Eierskifte

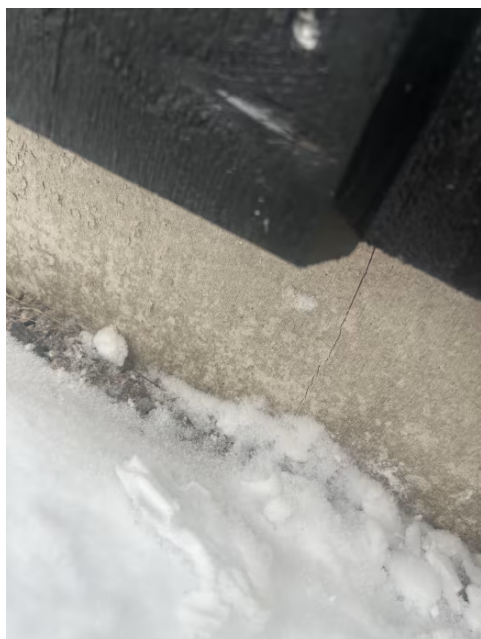
Type Fundament/Grunnmur	Plate på mark
Støpt plate på mark. Forskaling av kassetter med isopor og utvenig steinplate.	
Type byggegrunn	Ukjent byggegrunn
Er det påvist sprekker/riss eller skader?	Ja
Oppsummering av grunnmur og fundament	
Enkelte sprekker i pålimt steinplate.

Sprekk i steinplate.

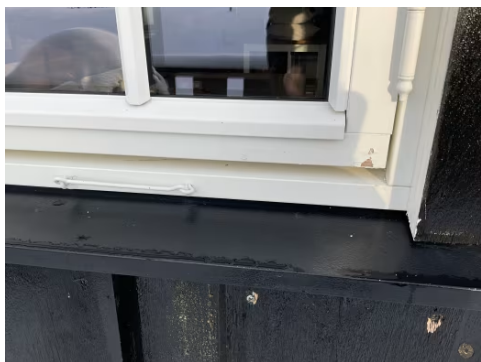
Enkelte karmen er værslitte.

Værslitt vindu.

Overflatebehandlinger må påregnes.

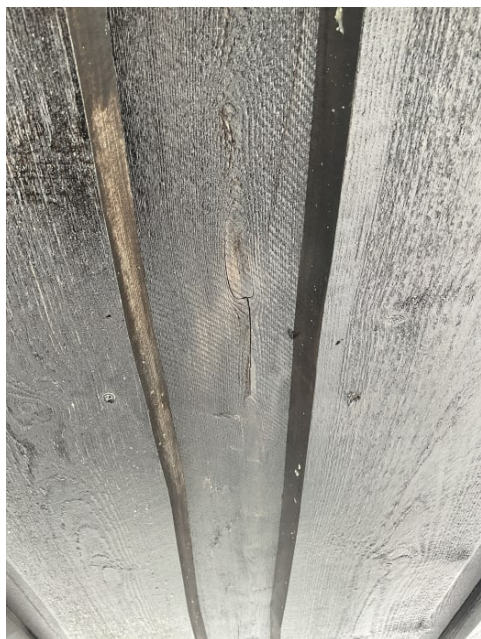
Sprekker i panel.

Det registreres sprekker og kvistutslag i fasadene.
Det registreres utslag av kvae.

Rengjøring og overflatebehandling må påregnes.

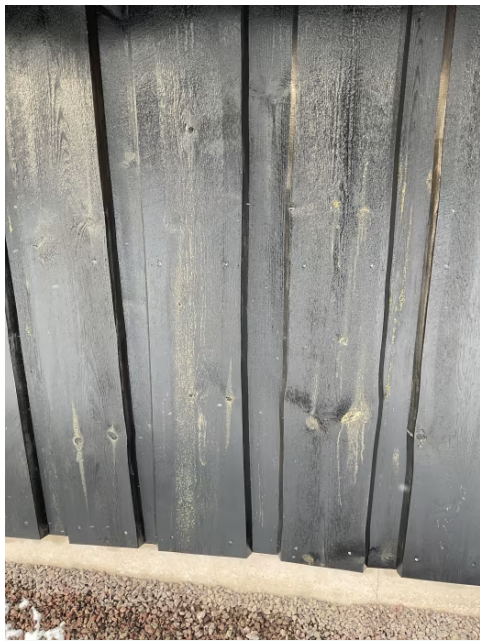
Utslag av kvae.

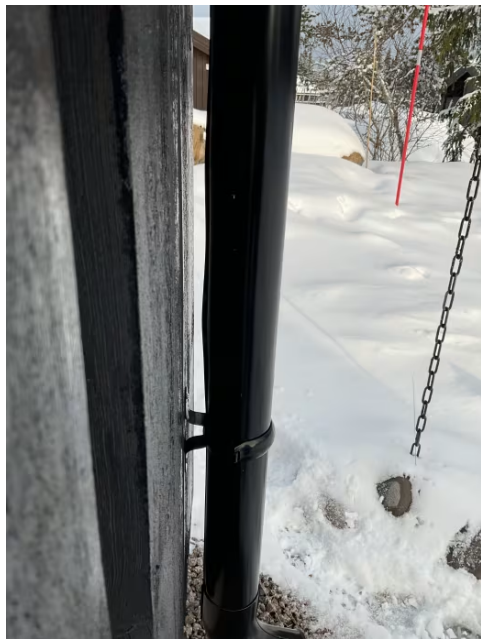
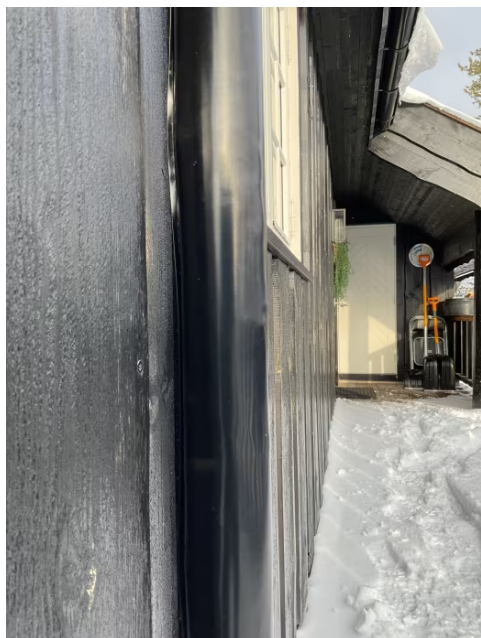
Det ble registrert buling/skade i nedløpsrør som er et symptom på frostspreng.

Frostspreng i nedløp.

Utbedring av skader må påregnes.

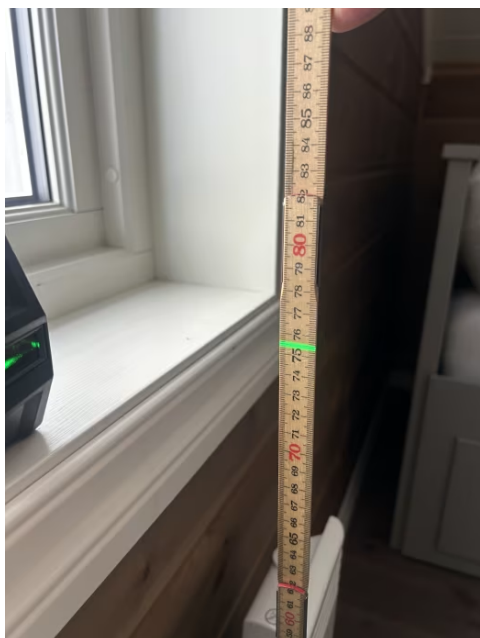
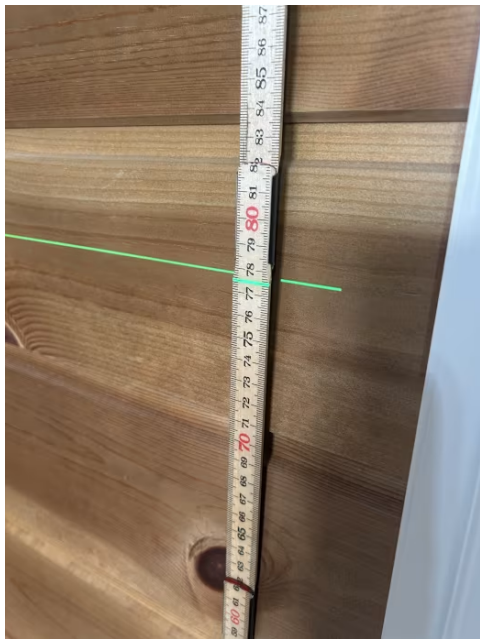
Det registreres skjevhet i stue og soverom på hems, hvor forskjellen fra høyeste til laveste punkt er målt til 20 mm

Skjevhet i soverom og stue.

Ikke behov for umiddelbare tiltak men ved evt. legging av nytt gulv som stiller krav til planhet av underlaget, må tiltak påregnes.

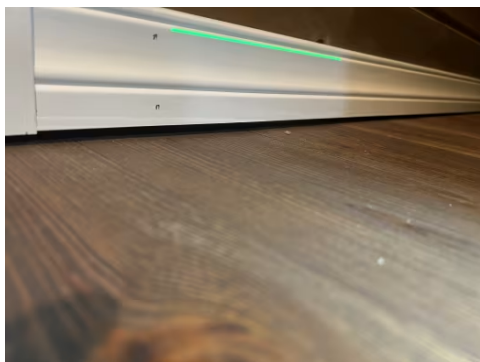
Det registreres sprekker mellom gulvlist og gulv på stue og soverom på hems

Sprekk mellom gulvlist og gulv.

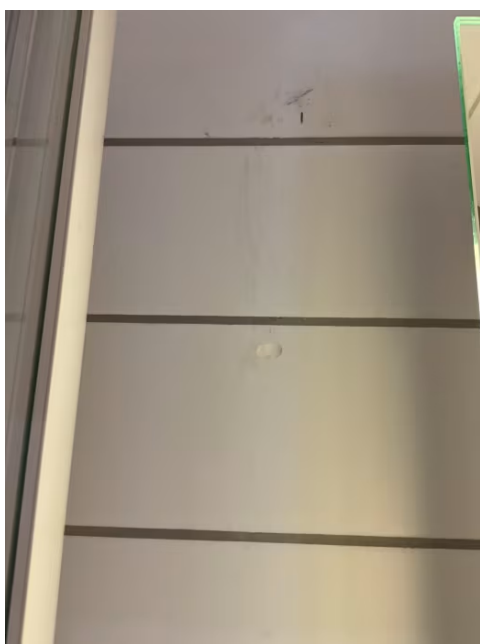
Det er hull i fliser på vegg, etter tidligere dusjdører.

Hull etter tidligere dusjvegg.

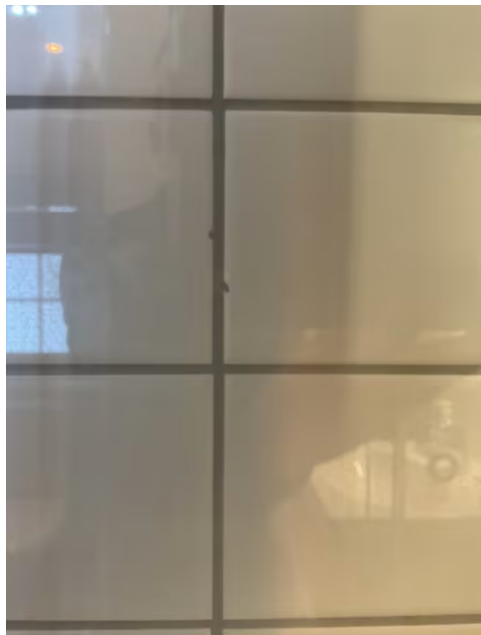
Enkelte flis har avskalling.

Avskalling i fliser på vegg.

Badet fungerer med dagens tilstand, men på grunn av påviste forhold anbefales fortsatt bruk av dusjkabinettet for å unngå ytterligere fuktbelastning.

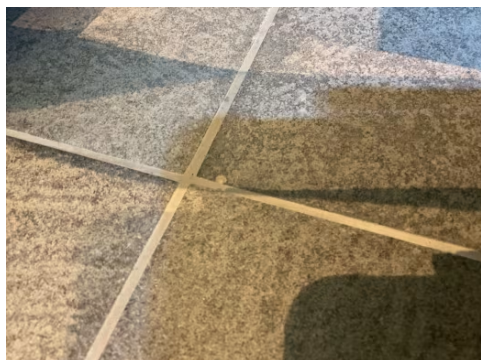
Avskalling i fliser gulv.

Det registreres riss / sprekker i flisfuger på gulv.

Det registreres "bom" i gulvflis (mangelfull heft mot underlag).
