# Tilstandsrapport

Boligbygg med flere boenheter

Asperholen 63, 4329 SANDNES

Befaringsdato: 29.08.2025

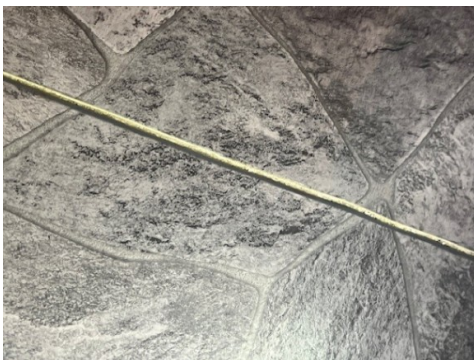
Manglende eller åpne skjøter kan medføre at vann trenger ned i konstruksjonen og gir økt risiko for fuktskader. Forventet levetid reduseres, og løsningen vurderes å ha begrenset fuktsikkerhet.

Tilstandsgrad (TG): TG2 – Avvik som kan føre til skader på sikt.

Sveis mangler i skjøt av gulvbelegg

Det anbefales å utbedre gulvet ved å etablere tett belegg med korrekt utførte sveiseskjøter, eller å rehabilitere badet med løsning som oppfyller dagens krav til membran og vanntetthet.

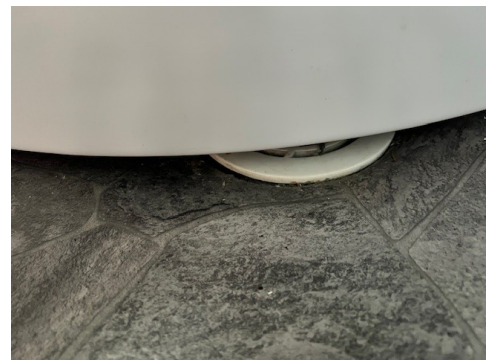
Eldre sluk har økt risiko for lekkasje. Sluket kan ha svekket funksjon og utgjør en usikkerhet for fuktsikkerheten i våtrommet.

Tilstandsgrad (TG): TG2 – Avvik som kan føre til skader på sikt.

Sluk med begrenset tilgang

Det anbefales å skifte ut sluket i forbindelse med rehabilitering av badet. Frem til oppgradering bør det påregnes risiko for at lekkasjer og skader kan oppstå.

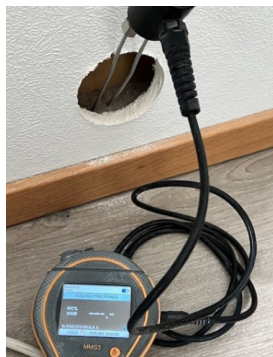
Hulltaking er foretatt uten å påvise unormale forhold. Hulltaking er foretatt ved/i Soverom. Fuktkvotemåling (vekt%) i konstruksjonen ble målt til 0.

Fuktmåling i vegg mot våtsone
