Tilstandsrapport

Boligbygg med flere boenheter

Maria Dehli's vei 34 A, 1083 OSLO

Oppdragsnr.: 18925-1624

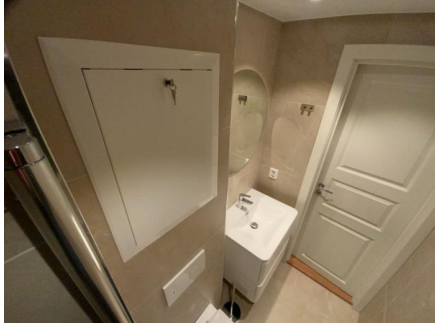
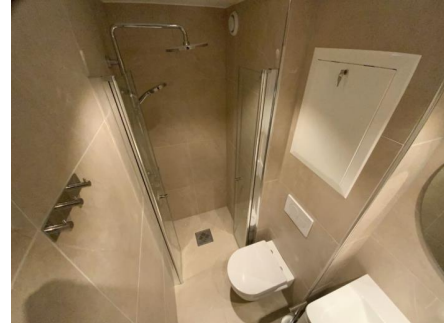
1 UNDERETASJE > BAD

TG 0 Overflater vegger og himling

Veggene har fliser. Taket er malt med downlights.

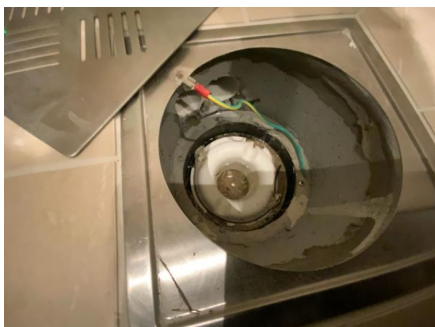
1 UNDERETASJE > BAD

TG 0 Sluk, membran og tettesjikt

Det er plastsluk og banemembran med dokumentert utførelse

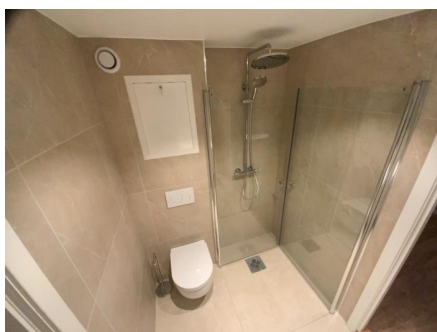
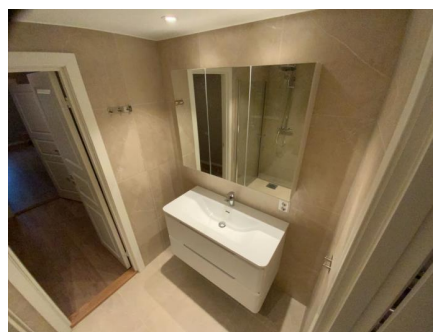
1 UNDERETASJE > BAD 2

TG 0 Overflater vegger og himling

Veggene har fliser. Taket er malt. med downlights.

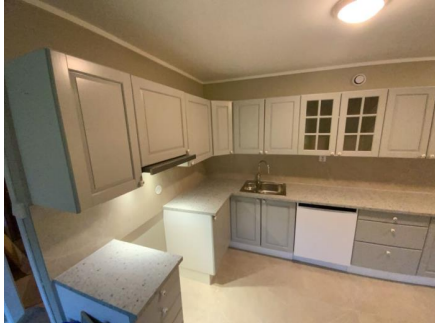
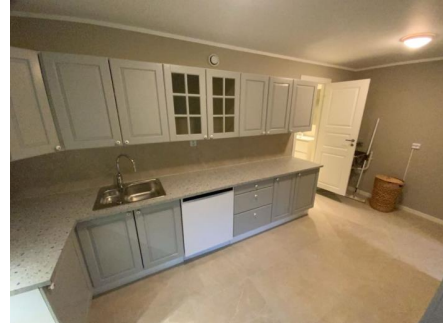
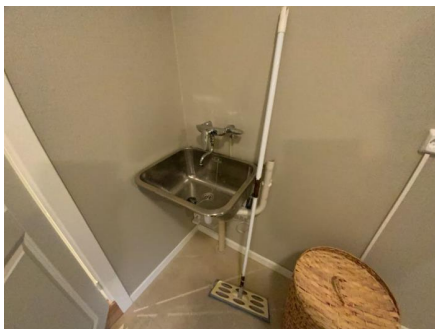
1 UNDERETASJE > KJØKKEN

TG 1 Avtrekk
