Tilstandsrapport

Enebolig

Kirkebakka 55, 2879 ODNES

Befaringsdato: 20.09.2024

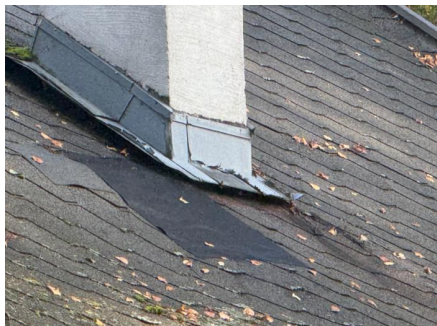
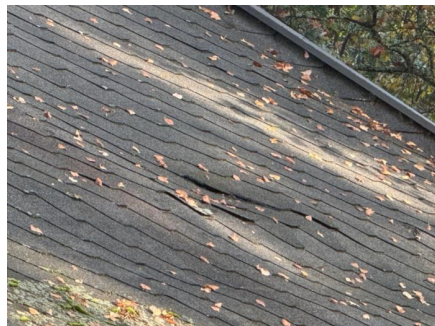
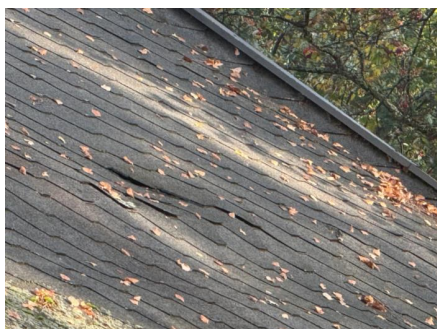
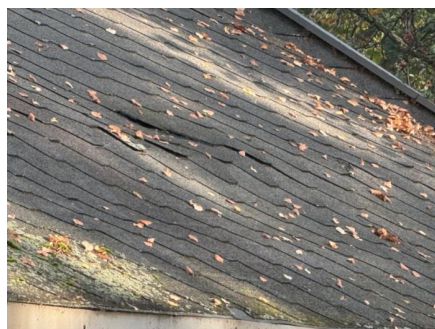
Observert fuktmerker inne i boligen samt at det i disse områder er målt noe høy fuktighet i treverk. Dette skyldes trolig lekkasje fra tak. Skader i overflater av taktekingen observert fra bakkenivå. Dette indikerer at det kan være råteskader i undertak da det er observert dels store ujevnheter i overflater.

Taktekkingen må påregnes utskiftning samt at det må påregnes skader i underliggende konstruksjoner da det trolig er pågående lekkasje. TG 3 gitt grunnet lekkasje fra tak.

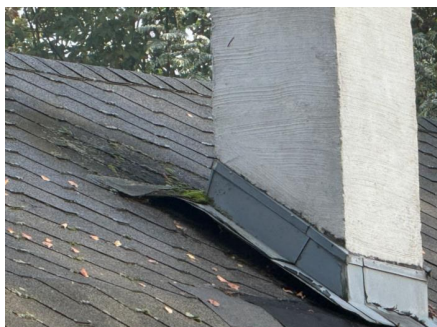
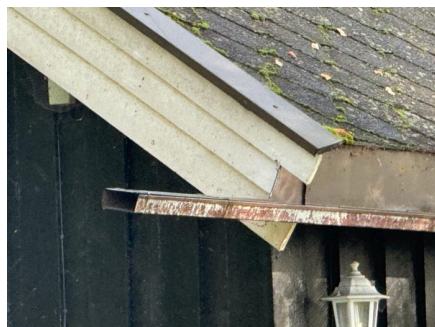
Takrenner av metall.
Fotbeslag montert på pipe.

TG satt ut fra nevnte punkter.

Anbefales at snøfangere monteres på alle sider. Snø og is skal ikke medføre fare for ras på områder der personer og husdyr normalt oppholder seg. Dette omfatter alt areal som ligger inntil byggverket, slik som vei, fortau og utearealer. Det gjelder også balkonger og terrasser som ikke er avsperrret. I området rundt en bygning må en anta at personer kan oppholde seg og barn leke, så lenge området ikke er fysisk avsperrret. Ved ettermontering av snøfangere må konstruksjonens dimensjonering vurderes nøye slik at takkonstruksjonen tåler snøbelastning. Ru takoverflater skal etter dagens krav ha snøfangere hvis vinkel på tak er brattere enn 27 grader. Glatte takoverflater skal etter dagens krav ha snøfangere uavhengig av takvinkel.

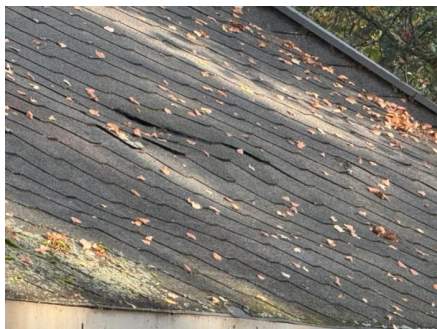
Fuktmerker innvendig samt skader i overflater som indikerer lekkasje fra tak.

Takkonstruksjonen har omfattende skjevheter som sannsynligvis har sammenheng med lekkasjer og underliggende fuktskader.

Skjulte fuktskader i takkonstruksjonen må påregnes med tanke på at det er indikasjoner på lekkasje fra taktekingen.

Utskifting av fuktskadet treverk, oppretting av takkonstruksjon og etablering av lufting må påregnes.

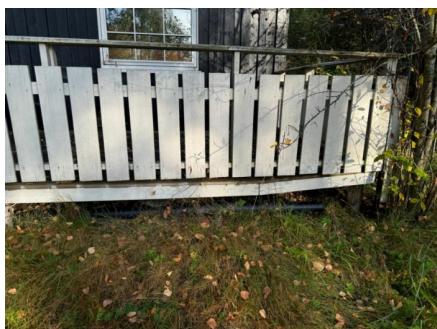
Dels store skjevheter grunnet sviktende fundamentering

Tiltak med oppretting og tilstrekkelig fundamentering samt overflatebehandling anbefales.
TG satt ut fra nevnte punkter.
