# TILSTANDSRAPPORT

Rekkehus

Straumsåsen 200  
5151 STRAUMSGREND  
4601/21/1/1736/0/0

20.06.2025

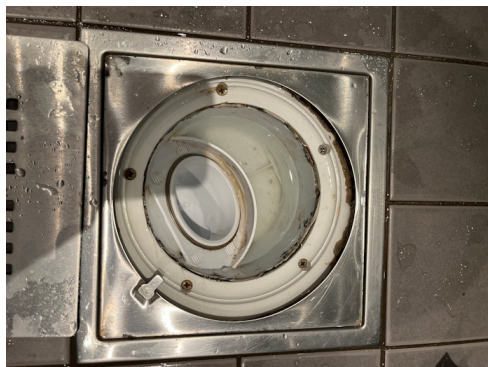
Det er synlig bruk av både membran og mansjett under klemring i sluk.

TG 1

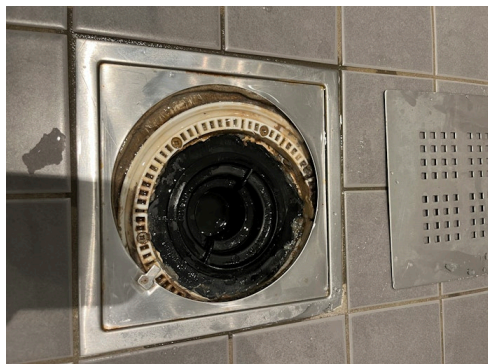
Det er synlig bruk av både membran og mansjett under klemring i sluk.

TG 1

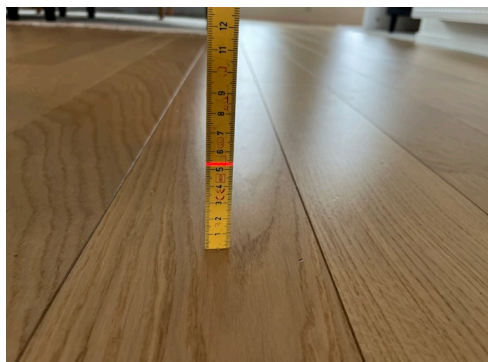
Normalt intervall for utbedring/reparasjoner av etasjeskiller i trebjelkelag 40 - 80 år.
