Tilstandsrapport

Boligbygg med flere boenheter

Hæraveien 4, 1850 MYSEN

Befaringsdato: 11.11.2024

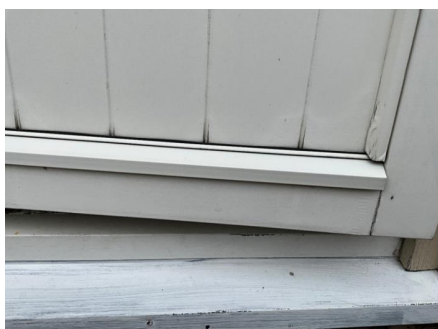
Dører

Vurdering av avvik:

- Karmene i dører er værslitte utvendig og det er sprekker i treverket.
- Påvist dels slitasje på terrassedør, på terskel og selve døra, utover hva man burde forvente.

- Det må påregnes noe vedlikehold og at enkelte dører må skiftes ut.

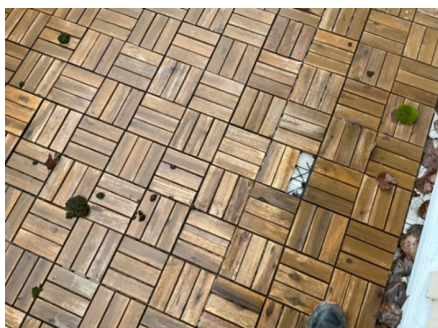
TE 2 Balkonger, terrasser og rom under balkonger

- Det er avvik:
- Påvist dels slitasje/skader på treheller på balkongen.

- Tiltak:
- Treheller på balkongen har dels slitasje og skader. Overflaten bør holdes under oppsikt, og vedlikehold kan vurderes ved behov for å opprettholde funksjon og estetikk. Ingen umiddelbare tiltak anses nødvendige.

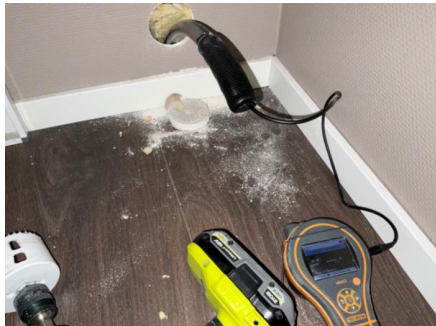
TG 0 Tilliggende konstruksjoner våtrom

Hulltaking er foretatt, uten å påvise unormale forhold. Hulltaking er foretatt i soverom. Fuktivotemåling (vekt%) i konstruksjonen ble målt til under 6 %

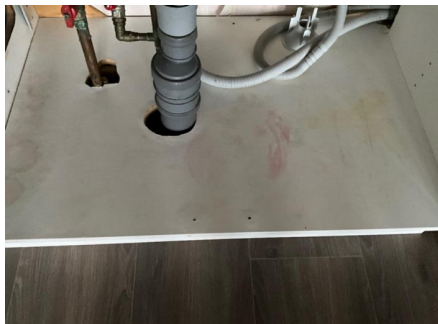
- Det er påvist fuktskjolder/svelling i bunnplate i benkeskap.

- Det er påvist fuktskjolder og svelling i bunnplaten i benkeskapet, men det ble ikke målt unormale fuktverdier på befaringen. Skadene kan være et resultat av tidligere fuktproblemer, men det er ingen tegn til aktiv fuktighet på nåværende tidspunkt.

- Selv om det er påvist fuktskjolder og svelling i bunnplaten i benkeskapet, er det ikke behov for utbedringer på nåværende tidspunkt, da kjøkkenet fremstår som funksjonelt. Det anbefales å holde området under oppsikt for å sikre at det ikke oppstår nye fuktproblemer.
