# Tilstandsrapport

📍 Maridalsveien 205, 0469

# gnr. 222, bnr. 122

Befaringsdato: 26.01.2026

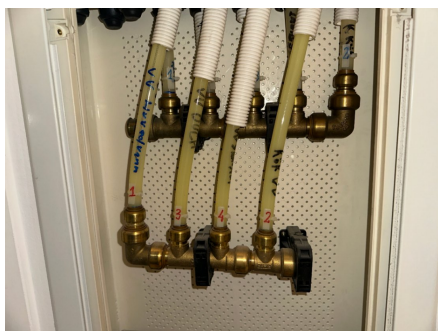
Samleskap for vannrør

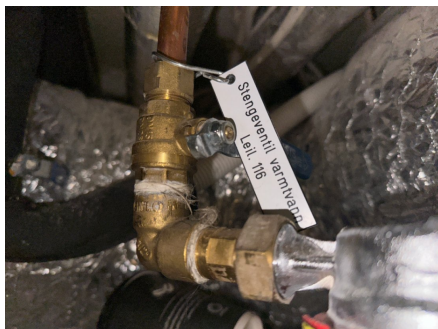
Stoppekraner plassert i felles gang

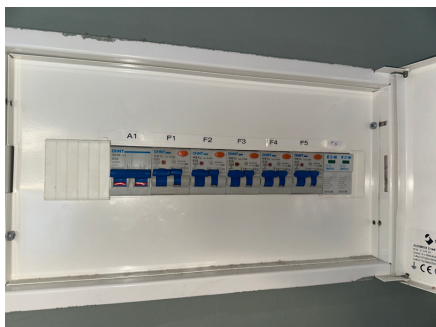
Sikringsskap med automatsikringer.

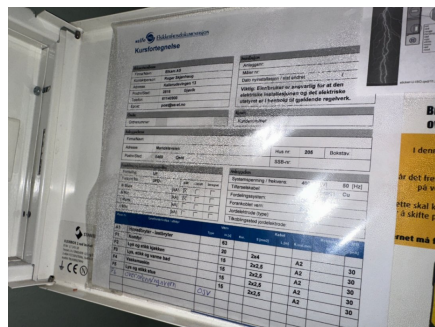
Kursoversikt i sikringsskap
