# Tilstandsrapport

Boligbygg med flere boenheter

Gårdsbakken 41 I, 3256 LARVIK

Befaringsdato: 08.11.2024

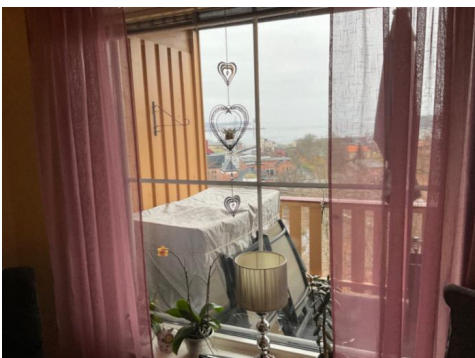
Stue vindu

Leiligheten har innadslående, malte trevinduer med tolagsglass på soverommene og et malt fastkarmvindu i stuen med persienne, vinduene har luftespalte i toppen og soveromsvinduene har lystette rullegardiner.

Eier opplyser om at stuevinduet og soveromsvinduene er planlagt byttet i 2025, i regi av borettslaget.

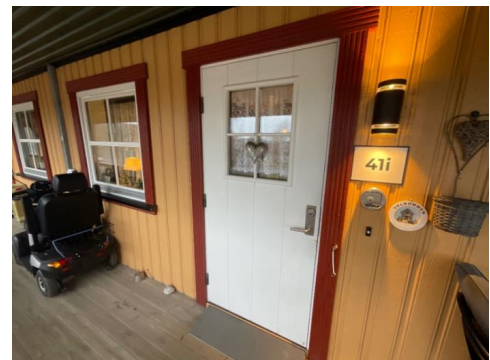
Inngangsdør

Boligen har en malt hovedinngangsdør med glassfelt.

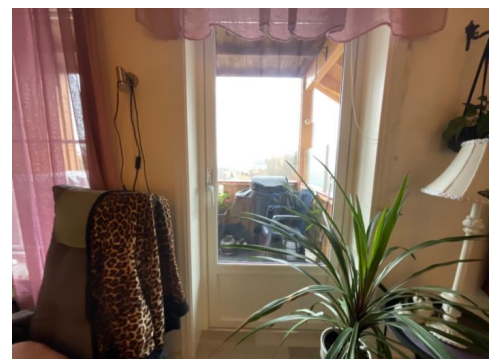
Balkongdør

Leiligheten har en malt balkongdør i tre med stort glassfelt i tolags glass, døren har innvendig persienne.

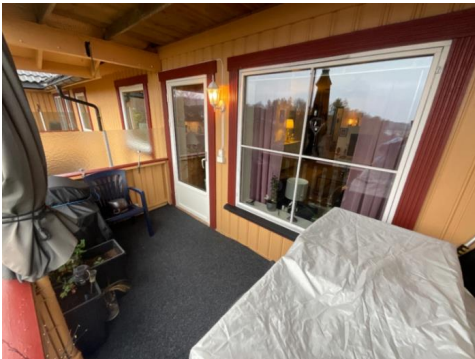
Balkong

- Det er ikke krav om utbedring av rekkverkshøyde opp til dagens forskriftskrav.

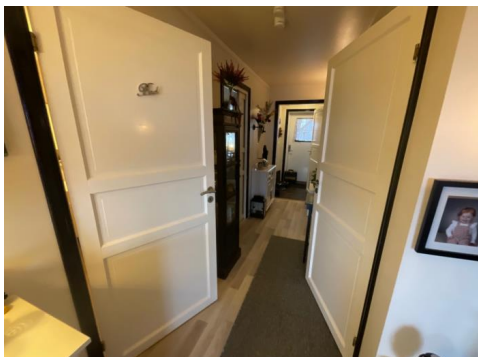
Innendige dører

Dørene er velfungerende med dette avviket, men ny eier kan forbedre tilstandsgraden ved å justere og pusse opp /vedlikeholde dørene.

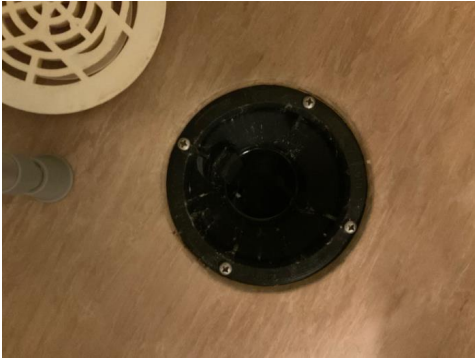
Plastsluk

- Det er mulighet for at det kan forekomme vannlekkasje på våtrommet hvor vann ikke vil gå til sluk.
- Det er påvist at høydeforskjell fra topp slukrist til gulv/synlig topp membran ved dørterskel er mindre enn 25 mm.

Tilstandsgrad to er gitt fordi gulvet er tilnærmet flatt og lekkasjevann vil ikke kunne renne til sluk fordi dusjnisen og sluket er avgrenset med en oppkant på 33 mm, og det er ikke en oppkant med vanntett sjikt mot døråpning der oppkanten må være minst 15 mm over det ferdige gulvet.

- Mer enn halvparten av forventet brukstid er passert på slukløsningen.
- Det er avvik:

Ny eier må vite om at baderommet ikke tilfredsstillende dagens krav og forventningene til bruk og at manglende oppkant på belegg vil kunne gi vannskade i gangen og mot tidligere dør og mot soverommet ved en vannlekkasje i baderommet.

- Installering av tett dusjkabinett anbefales.
- Våtrommet fungerer med dette avviket.

Installering av tett dusjkabinett eller fjerning av oppkant i dusjnise i tillegg til en sveiset oppkant på vinylbelegg mot tidligere dør og dørterskel ville stoppet en vannlekkasje å renne til gang og soverom

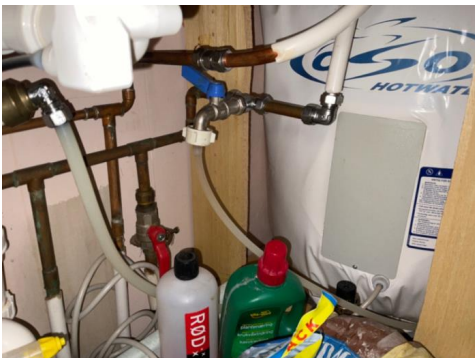
Varmtvannstank

Er din varmtvannsbereder installert før 2010 og tilkoblet gjennom stikkontakt er du ikke pålagt å bygge om anlegget, men desto viktigere er det at du jevnlig tar ut støpselet og ser etter varmgang. Rådet er uansett til å bruke fast tilkobling. Det er under ingen omstendigheter lov med tilkobling via skjøteledning.

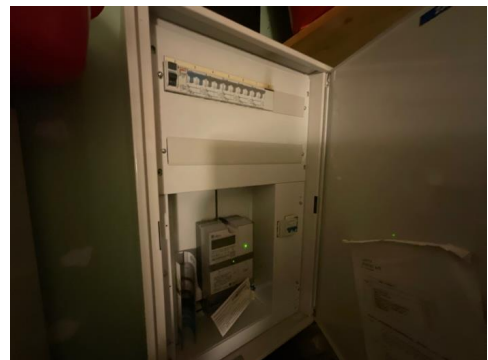
Sikringsskap i boden

3. Foreta en helhetsvurdering av det elektriske anlegget, dets alder, allmenne tilstand og fare for liv og helse. Bør det elektriske anlegget ha en utvidet el-kontroll?  
**Nei**
