# Handelsvegen 18 2040 KLØFTA

## Tilstandsrapport Eierskifte

Rapportdato: 12.11.2025 (Gyldig til 12.11.2026)

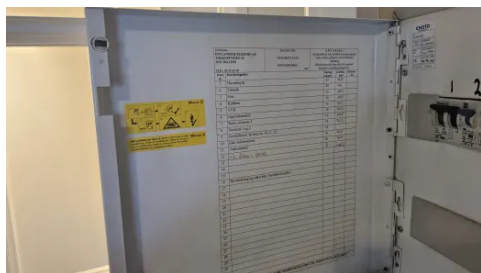
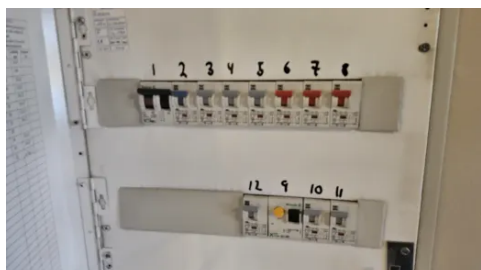
## 6.9 Elektrisk

**TG-2**

Det er ikke fremlagt samsvarserklæring på elektrisk arbeid/anlegg montert etter 01.01.1999. Dette er en forenklet kontroll begrenset til de spørsmål og undersøkelser som forskrift til avhendingslova (tryggere bolighandel) § 2-18 inneholder. Dette kan ikke sammenlignes med en kontroll utført av offentlig myndighet (Det lokale eltilsyn) eller registrert elektrovirksomhet, og en bygningssakkyndig har verken kompetanse eller lov til å foreta en slik kontroll. Tilstandsgraden er vurdert ut fra den forenklede og begrensede kontrollen som forskriften inneholder. El-anlegget kan ha feil og mangler som en slik forenklet undersøkelse ikke vil avdekke. Vær derfor oppmerksom på denne risikoen, og søk videre veiledning eller få en fullstendig kontroll utført av registrert elektrovirksomhet.

TG-2 er satt pga. manglende dokumentasjon/ samsvarserklæring på deler av anlegget.

Pga. manglende/ ikke fremlagt samsvarserklæring eller annen dokumentasjon anbefales det en utvidet el-kontroll av en elektrofaglig person og nødvendige tiltak vurderes deretter. Generelt anbefales at kontrollen gjennomføres før salg. Om kontrollen gjennomføres av ny eier, så kan det ikke utelukkes at det avdekkes behov for tiltak og kostnader må da påregnes.

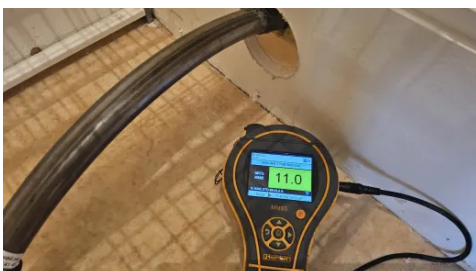
## 6.12 Våtrom

| Er det påvist avvik i krav om høydeforskjell på tettesjikt/fall til sluk? | Ja |

| <b>Oppsummering av overflater</b> | <b>TG-2</b> |
| <p>Høydeforskjell mellom topp sluk til avslutning av membran ved dør er under 25mm.</p> <p>Begrunnelse for TG 2 på fallforholdet:</p> <p>Gulvet i baderommet har fall mot sluk, men fallet er mindre enn det som kreves i forskriften som gjaldt på tidspunktet for bygging eller rehabilitering. Selv om forskriftskravet ikke er oppfylt, er det ingen tegn til funksjonssvikt som følge av dette avviket. Observasjoner viser at vannet i hovedsak ledes mot sluk, og det er lav risiko for at vann renner ut av baderommet.</p> <p>Avviket vurderes som vesentlig fordi det kan påvirke vannavrenning og rengjøring over tid, spesielt dersom sluket er delvis blokkert eller badet brukes uten nødvendig vedlikehold. Likevel utgjør ikke dagens tilstand en betydelig risiko for vannlekkasje eller skade på omkringliggende konstruksjoner.</p> <p>På bakgrunn av dette settes tilstandsgrad 2, som indikerer et avvik fra forskriftskravene uten at dette gir umiddelbar funksjons- eller sikkerhetsrisiko.</p> | |

| <b>Oppsummering av membran, tettesjikt og sluk</b> | <b>TG-2</b> |
| <p>Overflater på rommet har nådd en alder som gjør tettheten usikker i tiden som kommer. Tilstandsgrad 2 er satt med bakgrunn i alder på tettesjikt og derav økt risiko for lekkasjer.</p> | |

| <p>Videre undersøkelser anbefales før kjøp, slik at tilstand og mulige utgifter blir avklart. Uten slike undersøkelser kan du risikere betydelige og uforutsette kostnader.</p> | |

| <p>Videre undersøkelser anbefales før kjøp, slik at tilstand og mulige utgifter blir avklart. Uten slike undersøkelser kan du risikere betydelige og uforutsette kostnader.</p> | |
