# Tilstandsrapport

Boligbygg med flere boenheter

Stasjonsveien 27 B, 3330 SKOTSELV

Rapportdato: 27.08.2025

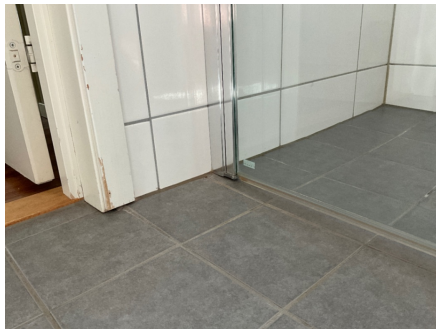
- Det er vindu/dør med ikke fuktbestandige materialer i våtsonen (ved vask, dusj, badekar, osv.), løsningen eller byggematerialet er uegnet.

Avviket gjelder for dør til bad da det ikke er egnede overflater/overflatebehandling for materialer i våtsonen.

Både dør og vindu er plassert i våtsonen for dusjnisen. Vinduet har flislagt overflate og vurderes som egnet selv i våtsonen. Gerikter på dør til bad er synlig med malingsflask. Det anbefales å overmale gerikter med egnet maling (våtromsmaling) og fuge overganger mellom gerikter og gulv/vegg.

- Det må gjøres tiltak for å lukke avviket.
- Uegnede materialer må fuktbeskyttes/utskiftes.

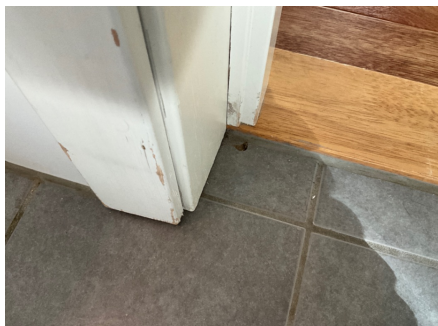
- Det er påvist at høydeforskjell fra topp slukrist til gulv/synlig topp membran ved dørterskel er mindre enn 25 mm.
- Det er påvist at noen fliser har bom (hulrom under).
- Det er påvist avvik i fallforhold til sluk i forhold til krav i forskrift på byggetidspunktet.
- Det er påvist sprekker i fliser.

Avdekkede hulrom under enkelte fliser er i «randsonen» for badegulvet og er avdekket for 2 fliser.  
Liten skade i gulvflis rett på innsiden av dørterskel.

Avvik for fall vurderes som «formalitetsavvik».  
Fliser med hulromslyder er i «randsoner» og vurderes som normalt.  
Liten skade for flis kan lokalt utbedres ved fuge.

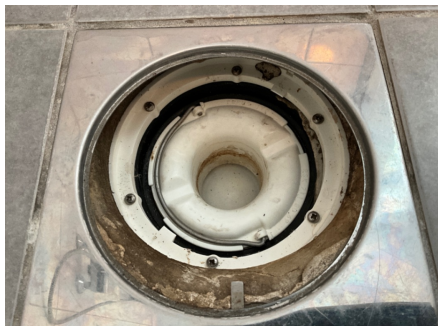
Sluk bad

- Konsekvensene av ikke-fagmessig utførelse rundt sluk og klemring på våtrom kan medføre lekkasjer og fuktskader.

Det anbefales å overvåke sluket jevnlig.

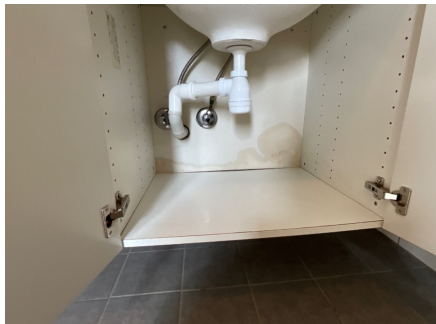
- Det er påvist skader på innredning.

Eldre svelleskader er kosmetiske - ikke vurdert behov som et enkeltstående tiltak da svelleskadene først og fremst er kosmetiske.

Eldre fuktskade for bakeplate og bunnplate i midtre skap for baderomsinnredningen.

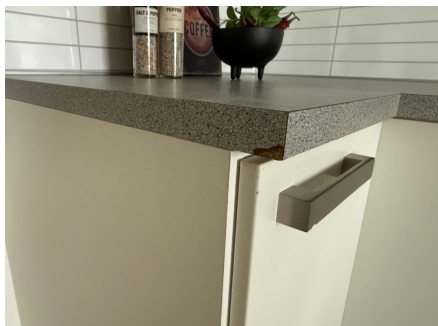
Liten skade for benkeplaten ved plass for komfyren.

Skade på laminert benkeplate kan medføre svelleskader når sponkjernen er eksponert. Anbefales utbedret for å hindre videreutvikling av skade for benkeplaten.

Liten skade/hakk i benkeplaten ved plass for komfyr.

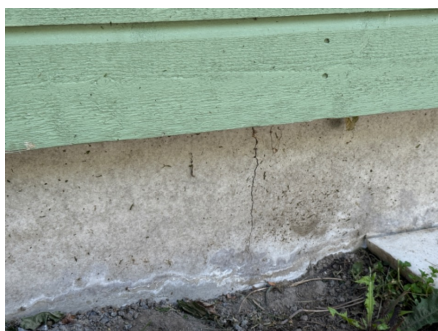
- Grunnmuren har sprekkdannelser.

Sprekker i vedlikeholdsfrie plater i ringmuren vurderes som normalt.

Mindre sprekker og riss i thermomur og vedlikeholdsfrie plater vurderes som normalt.

Ikke vurdert behov for tiltak da sprekker/riss i ringmurselementer vurderes som normalt.
