# Pantslåttveien 458 7375 RØROS

## Tilstandsrapport Eierskifte

Boligtype: Fritidsbolig

Byggeår: 1997

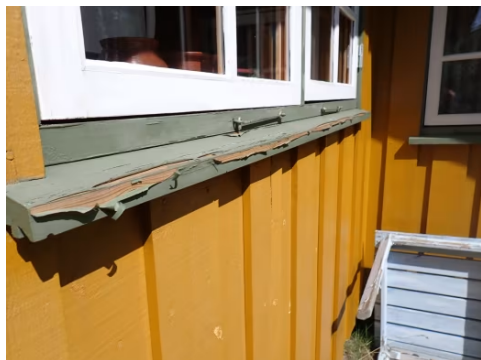
- Utvendig fremstår vindus- og ytterdørkarmer med stedvis bleknet overflate, men ikke med vesentlig slitasje. Enkelte vannbrett under vindu har noe malingsavskalling.
- Enkelte vinduskarmer har noen fuktmerker som kommer av kondensering på glass. Det er sverting i vinduskarmer på bad. Dette kan være som følge av ubehandlede karmer og tidvis høyt fuktnivå i rommet.
- Balkongdøren er noe slitt i overflaten utvendig. Det registreres også en avskalling i treverket i nedre del av det ene dørbladet innvendig på samme dør.
- Det er utettheter i pakning i nedre del av balkongdør.
- Ved stikkprøver er det påvist enkelte vindu som er vanskelig å åpne.

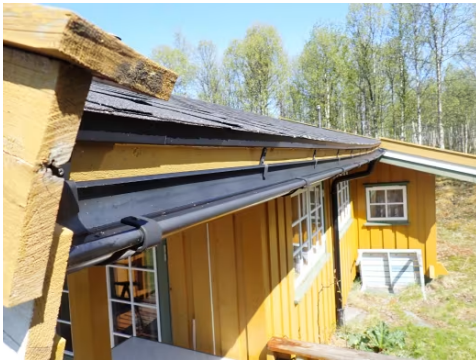
Tydelig svank/skjevhet langs takfot.

-Det registreres svai/nedbøy i takflaten utvendig (på begge sider). Dette kan komme av skjevheter i grunnen under bygget. Konstruksjonen fremstår uten synlige skader eller svikt.

| <p>-Når taktekking og undertak begynner å bli gammel øker risikoen for lekkasjer, noe som kan føre til omfattende og kostbare reparasjoner av underliggende konstruksjoner dersom en ikke foretar tiltak på konstruksjonene før dette oppstår.</p> <p>-Overvåk tilstanden jevnlig. For å få tilstandsgrad 0 eller 1 må tekkingen skiftes ut, men tidspunktet for når dette er nødvendig er vanskelig å si noe om.</p> <p>-Det anbefales å undersøke gjennomføringer på taket.</p> | |

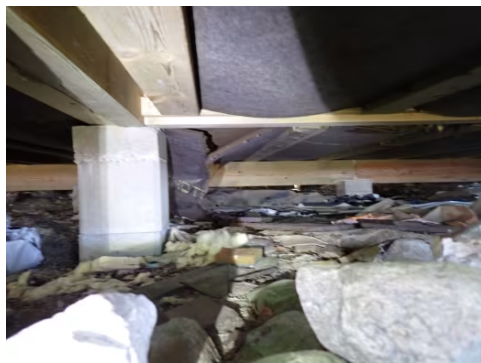
-Stubbloftsplater under bjelkelaget har falt ned flere steder. Noe usikkert hvorfor dette har skjedd.

Stubbloftsplater som har falt ned.

-Stubbloftsplater må utbedres. Skader i stubbloftsplater kan medføre fukt i konstruksjonen og/eller at skadedyr kommer inn.

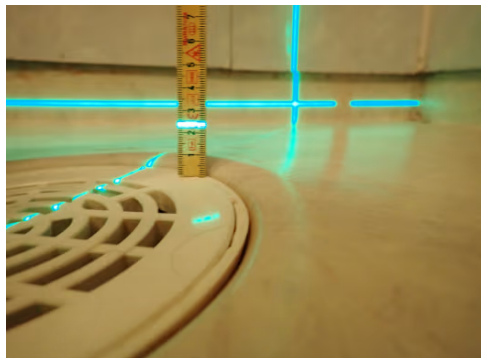
-Sluket har trykket seg opp fra gulvet, og sitter som det høyeste punktet på gulvflaten i rommet.

Referansenivå laser = 4 cm. Viser at sluk er høyeste punkt på gulvet (motfall).

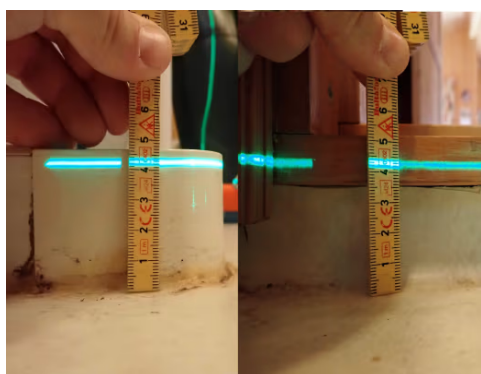
-Gulvskinnen i dusjhjørnet danner en sperre mot sluk for eventuelt lekkasjevann utenfor dusjsonen. Eventuelt lekkasjevann kan dermed gå ut ved dør.

Høydeforskjell mellom gulvskinne og tettesjikt/dørterskel. Tettesjikt er avsluttet under terskelen.
