# Pantslåttveien 458 7375 RØROS

## Tilstandsrapport Eierskifte

Boligtype: Fritidsbolig

Byggeår: 1997

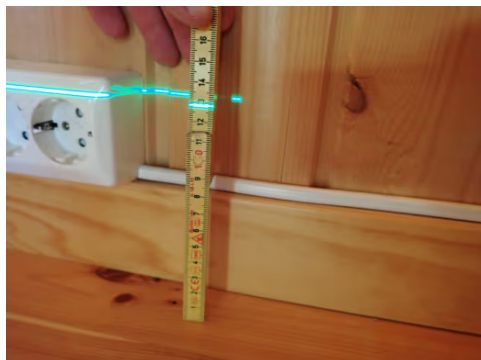
-Det er en del skjevheter på gulv i boligen. Dette kommer mest sannsynlig av bevegelser i grunnen. Skjevhetene er såpass omfattende at det vurderes behov for tiltak. Fra stue ut til yttervegg i spisestue måles en skjevhet på ca. 90 mm over en avstand på ca. 4 meter.

TG 3 på grunn av større skjevheter i fundamentering.

Referansenivå laser = 4 cm. Viser høydeforskjell på ca. 9 cm fra stue ut til yttervegg i spisestue.

| <p>-Løpende observasjoner anbefales for å bekrefte eller avkrefte en negativ utvikling. Eventuelle tiltak må vurderes deretter. På grunn av større skjevheter kan det være behov for grunnundersøkelser og eventuelt utbedringer ut fra grunnforholdene.</p> <p>-Kostnadsestimatet er i første omgang satt for å dekke nærmere undersøkelser, og det utelukkes ikke at ekstrakostnader kan påløpe.</p> | |

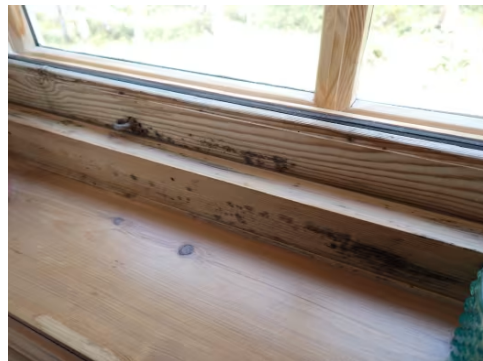
Sverting i baderomsvindu.

- Utvendig fremstår vindus- og ytterdørkarmer med stedvis bleknet overflate, men ikke med vesentlig slitasje. Enkelte vannbrett under vindu har noe malingsavskalling.
- Enkelte vinduskarmer har noen fuktmerker som kommer av kondensering på glass. Det er sverting i vinduskarmer på bad. Dette kan være som følge av ubehandlede karmer og tidvis høyt fuktnivå i rommet.
- Balkongdøren er noe slitt i overflaten utvendig. Det registreres også en avskalling i treverket i nedre del av det ene dørbladet innvendig på samme dør.
- Det er utettheter i pakning i nedre del av balkongdør.
- Ved stikkprøver er det påvist enkelte vindu som er vanskelig å åpne.

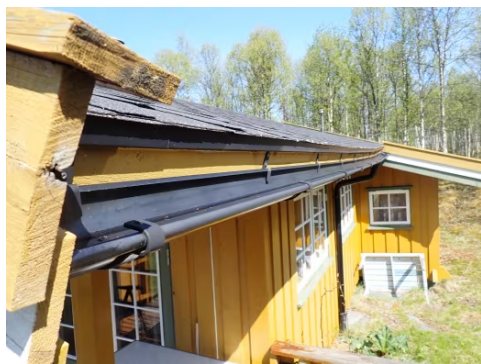
Tydelig svank/skjevhet langs takfot.

-Det registreres svai/nedbøy i takflaten utvendig (på begge sider). Dette kan komme av skjevheter i grunnen under bygget. Konstruksjonen fremstår uten synlige skader eller svikt.

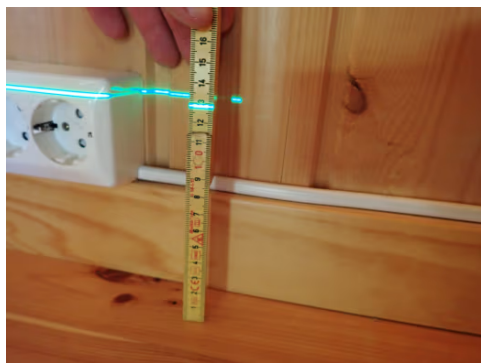
-Med bruk av nivelleringslaser ble det registrert totale avvik over 30mm, i tillegg til lokale skjevheter. Det er påvist en del avvik i delen med stue, spisestue og kjøkken. Største avvik er påvist å være ca. 90 mm i en avstand på 4 meter fra stue ut til spisestue.

TG 3 på grunn av påviste forhold.

Påvist høydeavvik.

-For å få tilstandsgrad 0 eller 1 må høydeforskjeller rettes opp. Ytterligere undersøkelser må foretas for å få kartlagt omfanget for utbedring. Se også "Grunn og fundament".

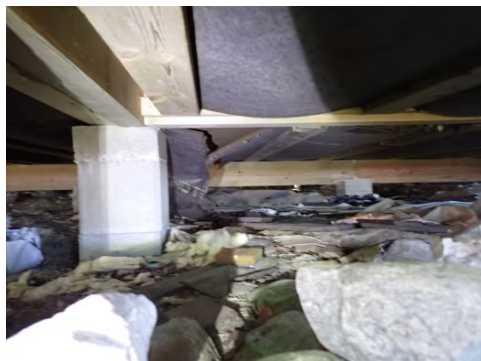
-Stubbloftsplater under bjelkelaget har falt ned flere steder. Noe usikkert hvorfor dette har skjedd.

Stubbloftsplater som har falt ned.

-Stubbloftsplater må utbedres. Skader i stubbloftsplater kan medføre fukt i konstruksjonen og/eller at skadedyr kommer inn.

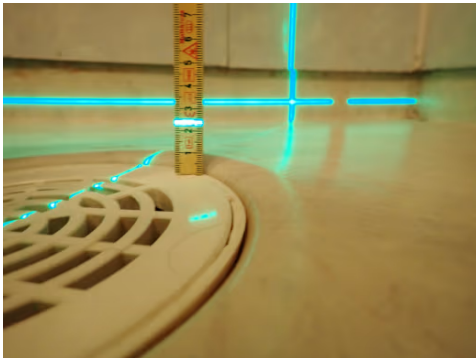
-Sluket har trykket seg opp fra gulvet, og sitter som det høyeste punktet på gulvflaten i rommet.

TG 3 på grunn av sperre mot sluk og at sluket er trykket opp fra gulvet.

Referansenivå laser = 4 cm. Viser at sluk er høyeste punkt på gulvet (motfall).

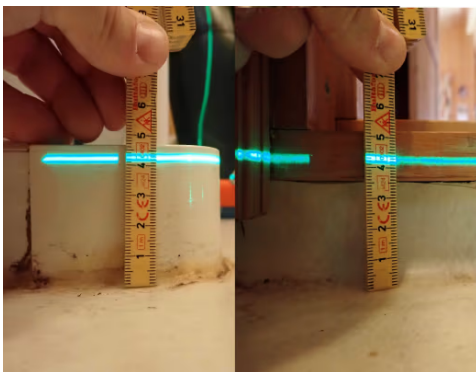
-Gulvskinnen i dusjhjørnet danner en sperre mot sluk for eventuelt lekkasjevann utenfor dusjsonen. Eventuelt lekkasjevann kan dermed gå ut ved dør.

Høydeforskjell mellom gulvskinne og tettesjikt/dørterskel. Tettesjikt er avsluttet under terskelen.

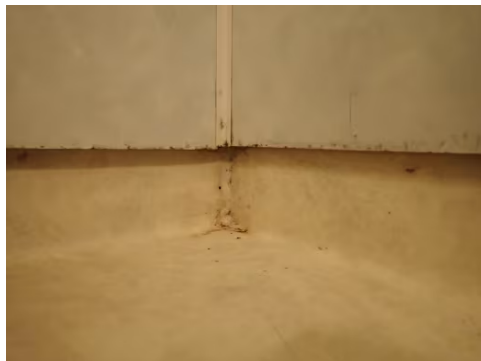
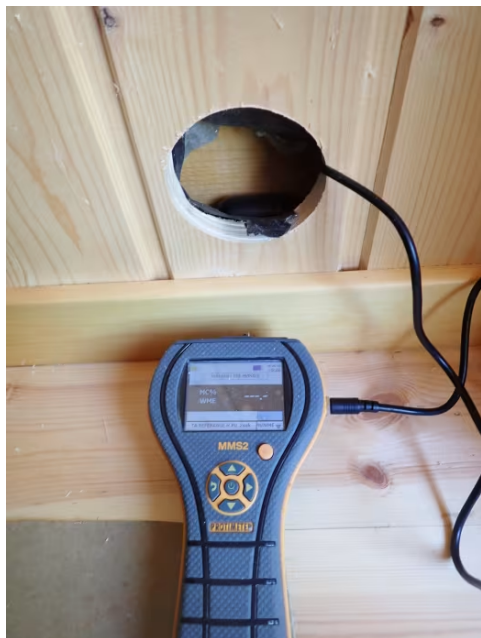
- Gulvskinnen i dusjhjørnet danner en sperre mot sluk for eventuelt lekkasjevann utenfor dusjsjonen. Eventuelt lekkasjevann kan dermed gå ut ved dør.
- Sluket har trykket seg opp fra gulvet, og sitter som det høyeste punktet på gulvflaten i rommet.
- Det registreres noe misfarging i silikonfuger og skjøt i belegget, samt i bunn av våtromsplatene i dusjhjørnet. Misfargingen i dusjhjørnet kan være svertesopp.
- Det er også noen tegn på at innfesting med spiker eller skruer i plater under belegget stikker opp i belegget. Det er ikke blitt hull her, men det gjøres oppmerksom på forholdet.

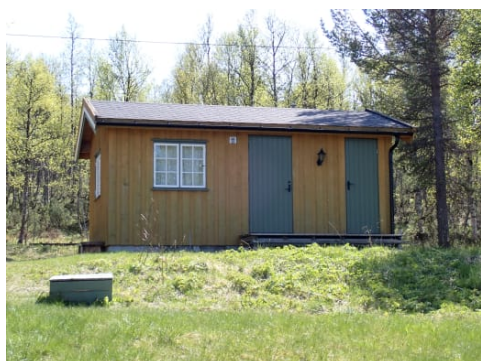
- Det er en krypkjeller uten adkomst under bygget. Krypkjeller regnes for å være en risikokonstruksjon som er utsatt for fukt- og råteskader i bunnsvill, trebjelkelaget og andre tilstøtende konstruksjoner, på grunn av fuktighet fra grunnen og kondensering ved temperaturforskjeller. Vær oppmerksom på denne risikoen, og undersøk dette nærmere, helst med hjelp av en fagkyndig.
- Det er manglende rekkverk på terrasse der det foreligger krav.
