Pantslåtveien 458, 7375 RØROS

**Trivelig hytte og anneks med  
attraktiv beliggenhet i  
Pantslåtveien. Flott utsikt utover  
Djupsjøen. Strøm, vann og vei.**

## Tilstandsrapport Eierskifte

Boligtype: Fritidsbolig  
Byggeår: 1997  
BRA: 59 m²  
BRA-i: 56 m²

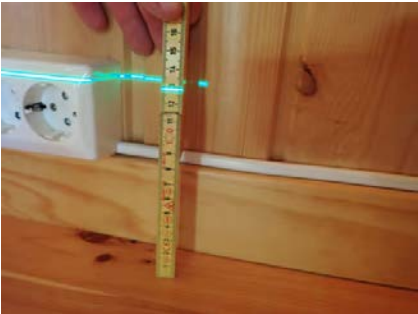
6.2 Grunnmur og fundament

Referansenivå laser = 4 cm. Viser høydeforskjell på ca. 9 cm fra stue ut til yttervegg i spisestue.

| Er det påvist sprekker/riss eller skader? | Ja |

| -Kostnadsestimatet er i første omgang satt for å dekke nærmere undersøkelser, og det utelukkes ikke at ekstrakostnader kan påløpe. | |

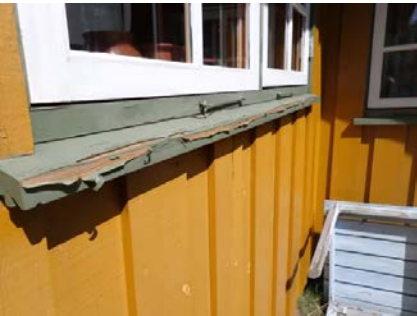
6.4 Vinduer og dører: Vinduer og ytterdører/balkongdør

| Er det påvist værslitte karmen, fuktskader eller råteskader? | Ja |
| Er det ved stikkprøver registrert avvik ved åpne/lukkemekanismen? | Ja |

| <div><div>-Utvendig fremstår vindus- og ytterdørkarmer med stedvis bleknet overflate, men ikke med vesentlig slitasje. Enkelte vannbrett under vindu har noe malingsavskalling.</div><div>-Enkelte vinduskarmer har noen fuktmerker som kommer av kondensering på glass. Det er sverting i vinduskarmer på bad. Dette kan være som følge av ubehandlede karmer og tidvis høyt fuktnivå i rommet.</div><div>-Balkongdøren er noe slitt i overflaten utvendig. Det registreres også en avskalling i treverket i nedre del av det ene dørbladet innvendig på samme dør.</div><div>-Det er utettheter i pakning i nedre del av balkongdør.</div><div>-Ved stikkprøver er det påvist enkelte vindu som er vanskelig å åpne.</div></div> | |

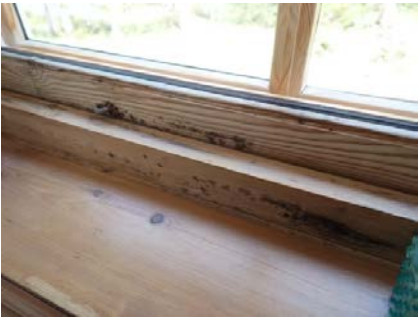
Sverting i baderomsvindu.

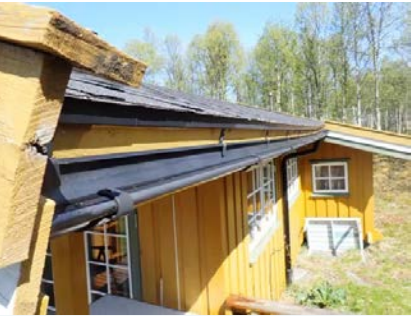
6.9 Takkonstruksjon

Tydelig svank/skjevhet langs takfot.

| -Det registreres svai/nedbøy i takflaten utvendig (på begge sider). Dette kan komme av skjevheter i grunnen under bygget. Konstruksjonen fremstår uten synlige skader eller svikt. | |

| -Når taktekking og undertak begynner å bli gammel øker risikoen for lekkasjer, noe som kan føre til omfattende og kostbare reparasjoner av underliggende konstruksjoner dersom en ikke foretar tiltak på konstruksjonene før dette oppstår.<br>-Overvåk tilstanden jevnlig. For å få tilstandsgrad 0 eller 1 må tekkingen skiftes ut, men tidspunktet for når dette er nødvendig er vanskelig å si noe om.<br>-Det anbefales å undersøke gjennomføringer på taket. | |

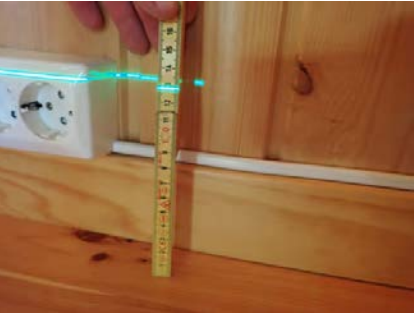
Påvist høydeavvik.

| -Med bruk av nivelleringslaser ble det registrert totale avvik over 30mm, i tillegg til lokale skjevheter. Det er påvist en del avvik i delen med stue, spisestue og kjøkken. Største avvik er påvist å være ca. 90 mm i en avstand på 4 meter fra stue ut til spisestue.<br>-Stubbloftsplater under bjelkelaget har falt ned flere steder. Noe usikkert hvorfor dette har skjedd. | |

| -For å få tilstandsgrad 0 eller 1 må høydeforskjeller rettes opp. Ytterligere undersøkelser må foretas for å få kartlagt omfanget for utbedring. Se også "Grunn og fundament".<br>-Stubbloftsplater må utbedres. Skader i stubbloftsplater kan medføre fukt i konstruksjonen og/eller at skadedyr kommer inn. | |

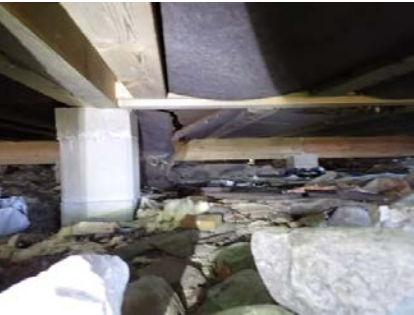
Stubbloftsplater som har falt ned.

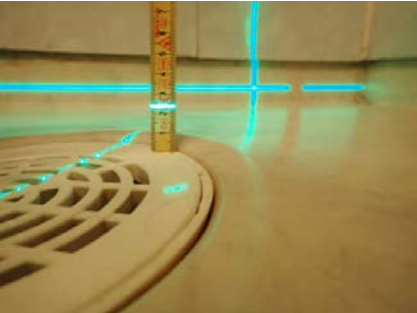
Referansenivå laser = 4 cm. Viser at sluk er høyeste punkt på gulvet (motfall).

| Oppsummering av overflater | TG-3 |
|---|---|
| <div>-Gulvskinnen i dusjhjørnet danner en sperre mot sluk for eventuelt lekkasjevann utenfor dusjonen. Eventuelt lekkasjevann kan dermed gå ut ved dør.</div> <div>-Sluket har trykket seg opp fra gulvet, og sitter som det høyeste punktet på gulvflaten i rommet.</div> <div>-Det registreres noe misfarging i silikonfuger og skjøt i belegget, samt i bunn av våtromsplatene i dusjhjørnet. Misfargingen i dusjhjørnet kan være svertesopp.</div> <div>-Det er også noen tegn på at innfesting med spiker eller skruer i plater under belegget stikker opp i belegget. Det er ikke blitt hull her, men det gjøres oppmerksom på forholdet.</div> | |

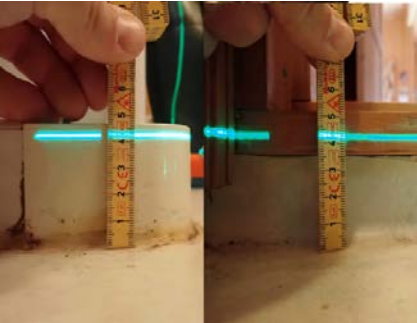
Høydeforskjell mellom gulvskinne og tettesjikt/dørterskel. Tettesjikt er avsluttet under terskelen.

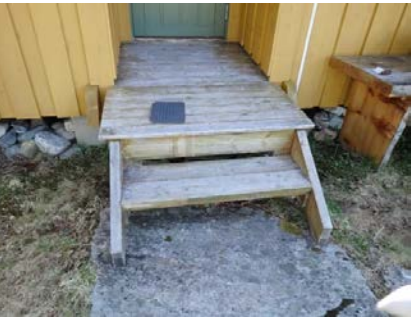
| Det er en impregneret tretrapp med repos ved inngangspartiet. | |

| -Håndløper anbefales montert på begge sider i trappeløp for bedre sikkerhet ved bruk.<br>-Noe vedlikehold anbefales. | |
