# Tilstandsrapport

Boligbygg med flere boenheter

Peder Ankers gate 12B , 1771 HALDEN

Rapportdato: 05.03.2026

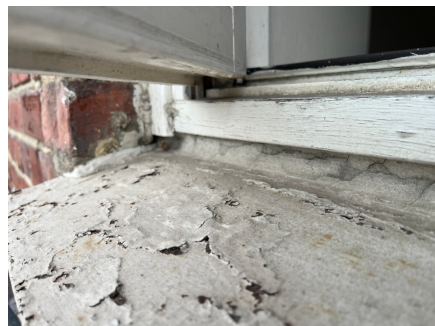
Det er merker etter kondensvann på glassrammer, Innvendig kondensering på glass er vanlig og kommer av for lite utlufting. Dette sliter og kan lage råteskader på vinduskarmen og glassrammer. Pakningen på det ene vinduet er slitt, dette kan medføre luftlekkasje og varmetap. Vinduene er noe malingsslitt utvendig, bør overflatebehandles på relativt kort sikt.

Slitt pakning

Anbefaler å få utført overflatebehandling og byttet pakning som er i dårlig stand. Bedre ventilering med ventiler i vegg anbefales.

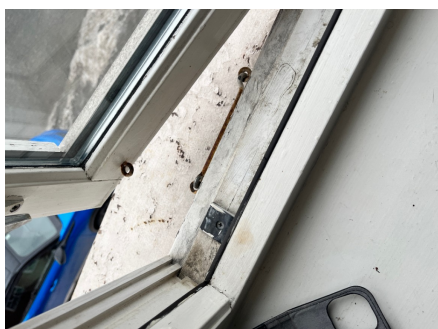
Utvendig slitt overflate

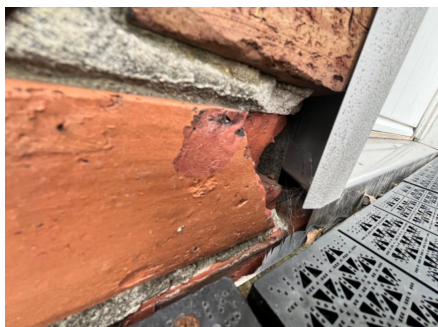
Det mangler litt av teglstein i vegg ved døren, dette medfører en risiko for at vann kan trenge inn i vegg og lage skade.

Det mangler en liten bit av teglstein i vegg ved døren,

Åpning i vegg må tettes for å hindre skadeutvikling.

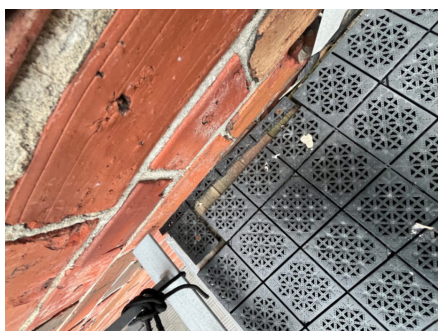
Det er en skade på plastbelegget, kun visuell betydning.

Tilstand på gulvbord er ikke mulig å se uten å demontere plastbelegget.

Plastbelegg

Det bør gjøres ytterligere undersøkelse av tilstand på gulvet.

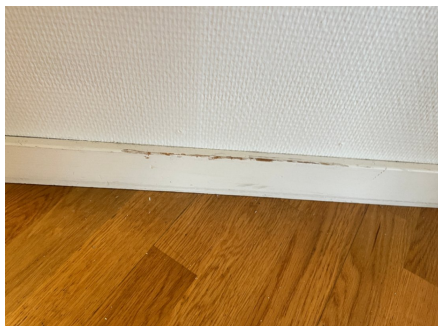
Det er bruksmerker og slitasje på gulv overflater og noe knirk i gulv enkelte steder.

Slitasje på gulvlist

Det er noe behov for noe overflate oppussing.

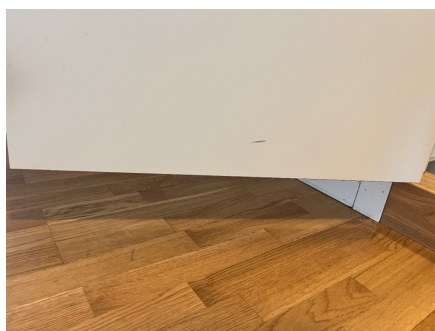
Det er også normale bruksmerker på vegger, listverk og innvendige dører.

Merke på innvendig dør

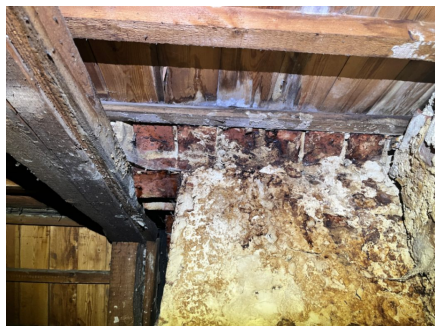
Det kommer inn litt vann på nedside av pipen, synlig på kaldloftet.

Det er ikke synlige skader på himling som følge av dette, men forholdet må utbedres for å hindre at skade oppstår.

Fuktmerker på gulv på kaldloft og fukt på pipe

Fuktmerker i bordtro nedenfor pipe.

Det må gjøres tiltak med tetting rundt pipen oppe på taket.

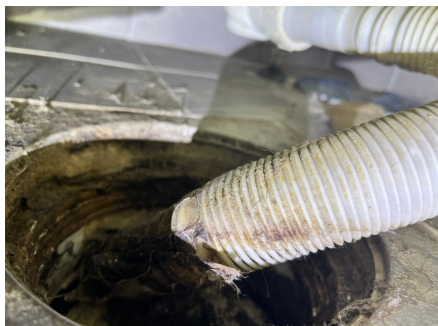
Det er ikke mulig å se om det er etablert tilfredsstillende membran/tekkeskikt på vegger, manglende tetteskikt eller mangelfull utførelse på dette kan medføre skader på konstruksjonene i rommet. Det er lagt nytt tetteskikt på gulvet, det er ikke dokumentert at tetteskikt på gulv er sammenkoblet med eventuelt tetteskiktet på vegger, avviket medfører at det kan være utett i overgang vegg/gulv. Membran tetteskiktet på vegger har oppnådd halvparten av forventet levetid på 15 år, det foreligger ingen dokumentasjon på tetteskikt på vegger. Sluket er plassert midt under dusjkabinettet, tungvint adkomst for renhold, men det er mulig.

Bilde fra 2019 da ny membran ble påført gulvet

- Overvåk tilstanden jevnlig. For å få tilstandsgrad 0 eller 1 må tettesjiktet skiftes ut, men tidspunktet for når dette er nødvendig er vanskelig å si noe om.
- Det er viktig å merke seg at levetiden til en membran varierer basert på kvalitet, installasjon og bruk. Eldre membraner kan bli sprø og sprekke opp, noe som fører til at de mister sin vanntettende funksjon. Dette kan resultere i vannlekkasjer gjennom vegger og gulv og fuktskader.
- Når sluket har begrenset tilgang, er det vanskelig å rengjøre sluket og å inspisere den for å oppdage skader i membranen/fuger rundt sluket, som er avgjørende for å forhindre lekkasjer.

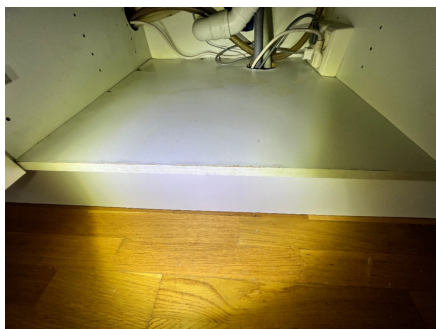
Det er noe bruksmerker og slitasje på innredningen, fuktsvelling og skade på bunnplate i benkeskap og fuktskade på skapskrog ved oppvaskmaskin. Spak for betjening av propp i vask er løs.

Fuktsvelling

- Overflater må utbedres eller skiftes.
