Tilstandsrapport

Enebolig

Kollerudstien 5, 1970 HEMNES

Befaringsdato: 22.05.2024

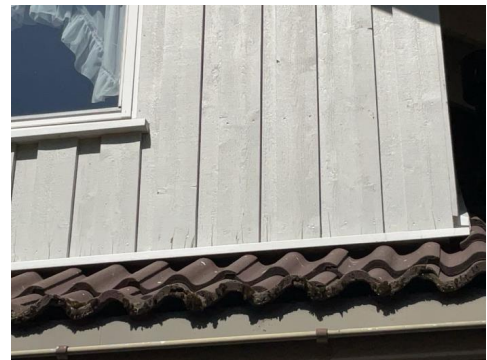
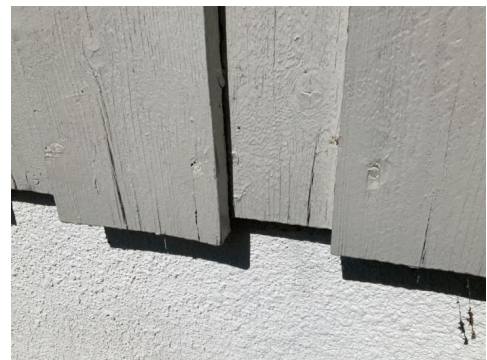
Det er stedvis noe tørkesprekker og værslitt trekledning som er normalt på trekledning av denne alder.

Vindskier har værslitasje og mulige råteskader - bør undersøkes nærmere.

- Lokal utbedring/utskiftning bør utføres.

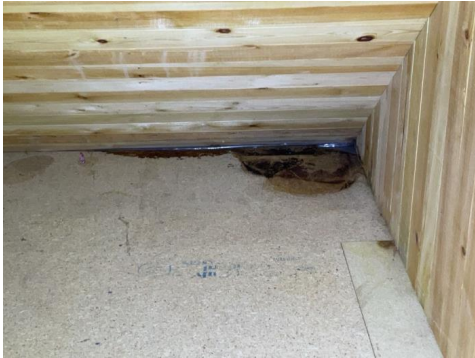
- Det er påvist fuktskjolder i undertak/takkonstruksjon.

Det er fuktskjolder på 1 kneloft (over bad i 1. etasje). Det er ingen fuktighet der pr. i dag.

Årsak er ukjent, men kan skyldes lekkasje fra eller kondens fra ventilasjonsrør til bad.

Bør undersøkes nærmere/konstruksjonen bør jevnlig kontrolleres.

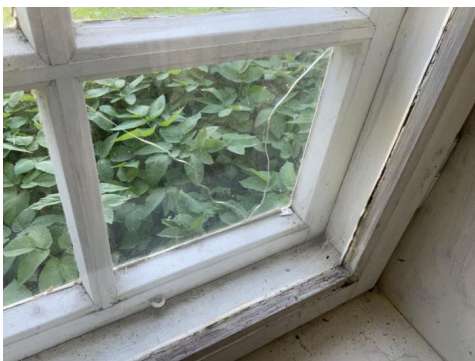
TG 2 Vinduer

- Det er påvist noen glassruter som er punktert eller sprukne.
- Karmene i vinduer er slitte og det er sprekker i trevirket.

- Det må påregnes noe vedlikehold og at enkelte vinduer må skiftes ut.
- Vinduer med punkterte/sprukne glass må påregnes skiftes ut, enten hele vinduet eller kun selve glassene.

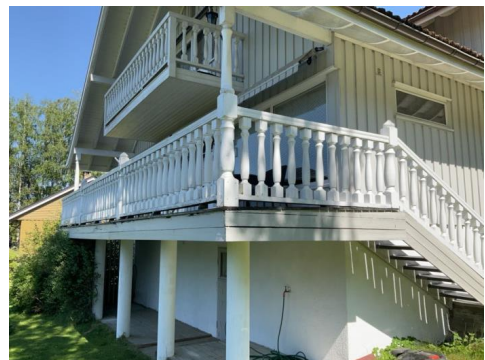
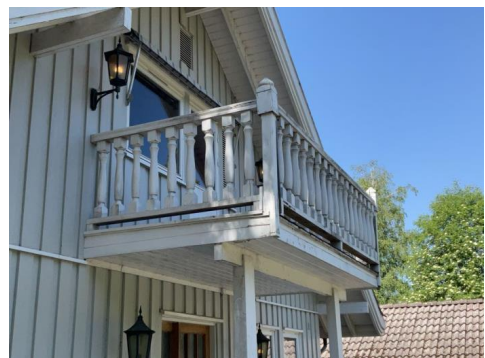
- Åpninger i rekkverk er ikke i henhold til krav i dagens forskrifter.
- Det er påvist fukt/råteskader i konstruksjonen.
- Mer enn halvparten av forventet brukstid er passert på tettesjikt/membran.
- Rekkverket er for lavt i forhold til dagens krav til rekkverkshøyder.

Det er stedvis råteskader på rekkverk på veranda og balkong.

- Tidspunkt for utskiftning av tettesjikt/membran nærmer seg ut ifra alder på dagens teking.
- Råteskadede konstruksjoner må skiftes ut.
- Det er ikke krav om utbedring av rekkverkshøyde opp til dagens forskriftskrav.

Det bør legges ny gulvteking.

Kostnadsestimat: 50 000 - 100 000

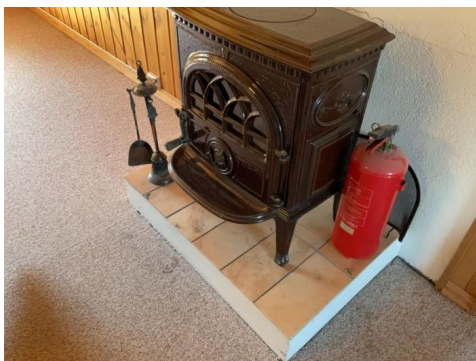
- Det er avvik:

Det må etableres ildfast plate eller lignende foran vedovn i 2. etasje.

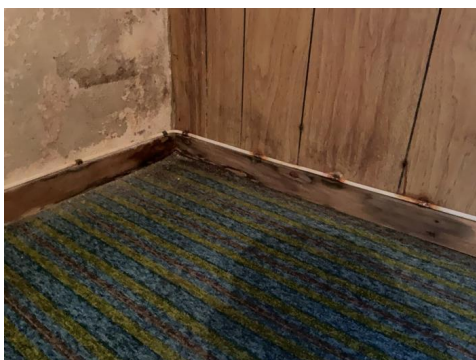
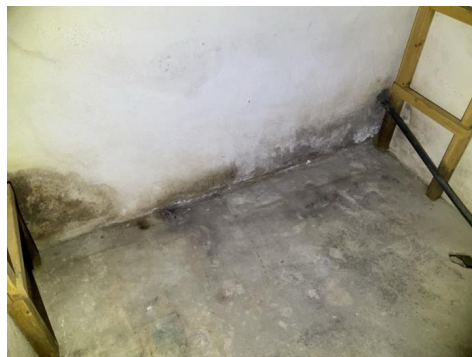
! TG 3 Rom Under Terreng

- Det er påvist synlige fukt/råteskader i treverk i underetg./kjeller, hulltaking er derfor ikke nødvendig

Med overflatesøk med fuktindikator Protimeter MMS ble det påvist forhøyede fuktverdier stedvis nederst på grunnmur og stedvis i betonggulv i kjeller.

Grunnmur og betonggulv mot grunn på bygninger fra denne byggetiden er normalt ikke fuktsikret og kapilærsug av fukt kan forekomme.

- Det anbefales at alt treverk i kjeller fjernes og at kjelleren har mest mulig åpne murkonstruksjoner med god utlufting.

Kostnadsestimat: 50 000 - 100 000

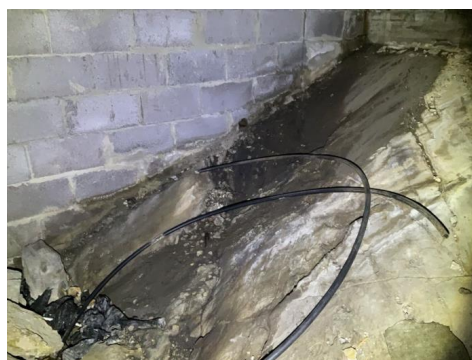
! TG 2 Krypkjeller

Det er stedvis tegn på fuktighet fra fjellet og dette er naturlig når grunnmur står på fjell.

Det mangler fuktsperre og isolasjon mot grunn.

Det bør etableres fuktsperre og isolasjon mot grunn med Glava vintermatter eller lignende. Dette tiltaket vil forbedre inneklimate i kjelleretasjen.

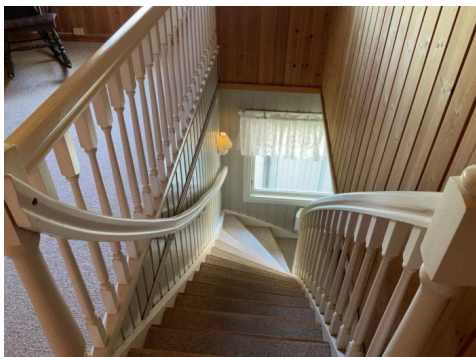
! TG 2 Innvendige trapper

- Åpninger er såpass store at det ut ifra sikkerhetsmessige forhold anbefales å lage mindre åpninger.

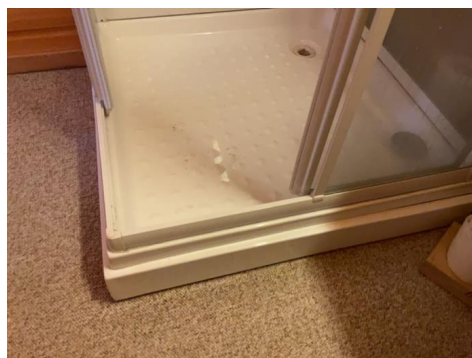
TG 3 Tilliggende konstruksjoner våtrom

- Den valgte konstruksjonsutforming gir økt fare for skader

Baderommet må rehabiliteres/bygges om.

Kostnadsestimat: 100 000 - 300 000

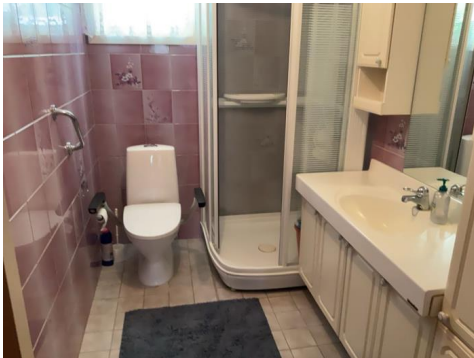
- Våtrommet må oppgraderes for å tåle normal bruk etter dagens krav.
- Baderommet ble oppusset i ca. 1987 iht. boet. Det er ikke fremlagt noe dokumentasjon på våtrommet.
Baderommet har nådd forventet levetid som våtrom.
Type membranløsning er ukjent.
Det er sprekker i enkelte fliser. Det er bom/hulrom i enkelte gulvfliser.
Gulvet er hovedsaklig flatt og mangler fall mot sluk.

- Våtrommet må totalrenoveres. Alle forhold med tettesjikt, våtsone, sluk m.m. må dokumenteres.

Kostnadsestimat: 100 000 - 300 000

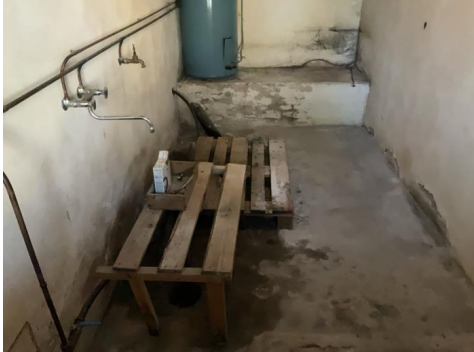
TG 2 Tilliggende konstruksjoner våtrom

Med overflatesøk med fuktindikator Protimeter MMS ble det påvist forhøyede fuktverdier nederst på grunnmur og i betonggulv. Grunnmur og betonggulv mot grunn på bygninger fra denne byggetiden er normalt ikke fuktsikret og kapilærsug av fukt kan forekomme.

Det bør gjøres tiltak med fuktsikring av kjelleretasjen.

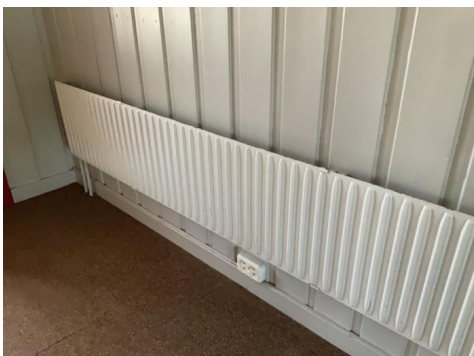
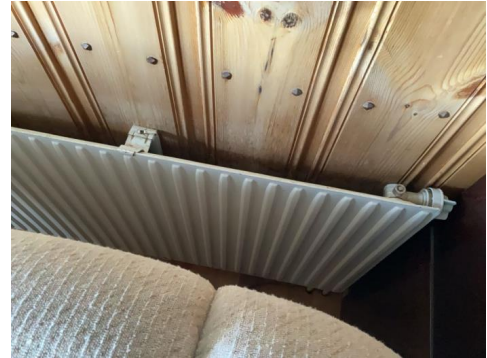
TG 2 Vannbåren varme

Boligen har radiatorer. Anlegget er fra byggeåret. Anlegget er ikke i bruk i dag. Anlegget har tidligere vært forsynt med vannbåren varme fra fyranlegg i snekkerverkstedet.

- Overvåk tilstanden jevnlig. For å få tilstandsgrad 0 eller 1 må anlegget skiftes ut, men tidspunktet for når dette er nødvendig er vanskelig å si noe om. Ved renovering, påse at anlegget dokumenteres av fagperson.

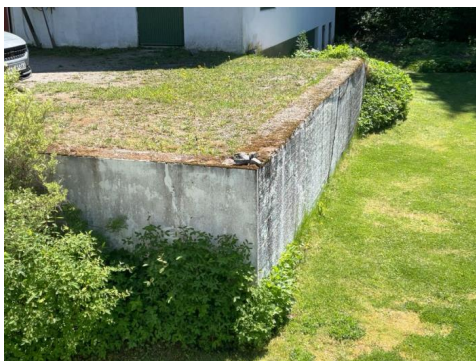
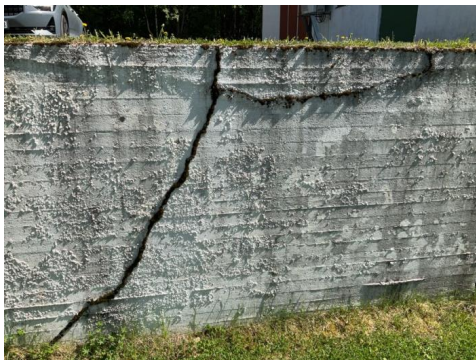
- Det er påvist mindre sprekker og/eller skjevheter i muren.

- Lokal utbedring må utføres.

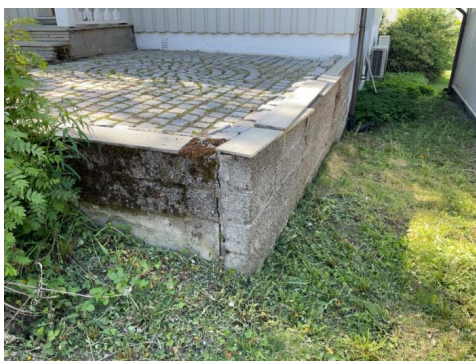
TG 3 Forstøtningsmurer - 2

- Det er påvist større sprekker og/eller skjevheter i muren.

- Forstøtningsmuren må rives og ny mur bygges.

Kostnadsestimat: 50 000 - 100 000
