Tilstandsrapport

Enebolig

Kollerudstien 5, 1970 HEMNES

Befaringsdato: 22.05.2024

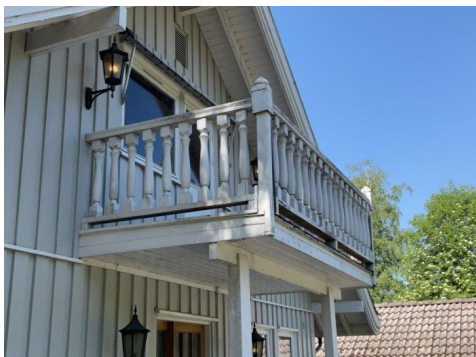
TG 2 Utvendige trapper

Takoverbygd inngangsparti (balkong over).
Trapp av betong med skiferstein. Rekkverk i trekonstruksjon på 2 sider.

Råteskadede trekonstruksjoner må skiftes ut.

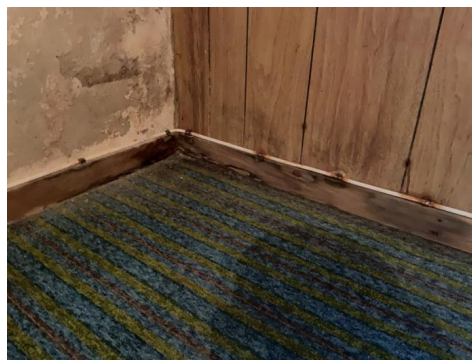
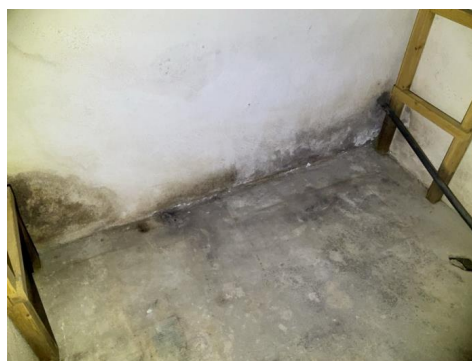
TG 2 Kryp kjeller

Det er stedvis tegn på fuktighet fra fjellet og dette er naturlig når grunnmur står på fjell.

Det mangler fuktsperre og isolasjon mot grunn.

Det bør etableres fuktsperre og isolasjon mot grunn med Glava vintermatter eller lignende. Dette tiltaket vil forbedre innklimaet i kjelleretasjen.

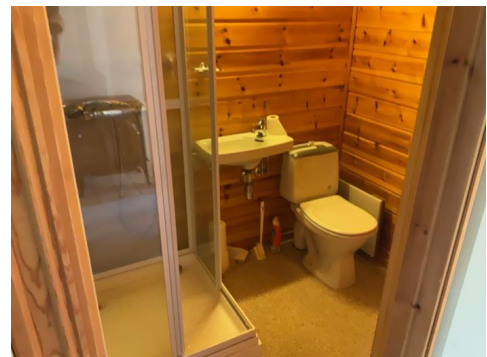
TG 3 Tilliggende konstruksjoner våtrom

- Den valgte konstruksjonsutførelse gir økt fare for skader

Baderommet må rehabiliteres/bygges om.

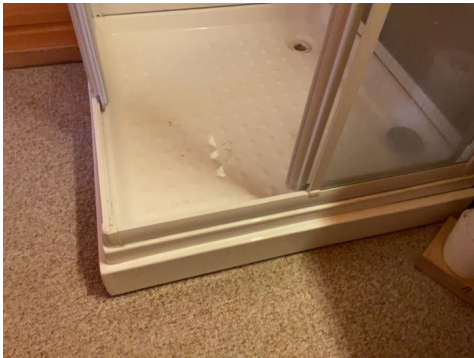
TG 3 Generell

Det er sprekker i enkelte fliser. Det er bom/hulrom i enkelte gulvfliser.

- Våtrommet må totalrenoveres. Alle forhold med tettesjikt, våtsone, sluk m.m. må dokumenteres.

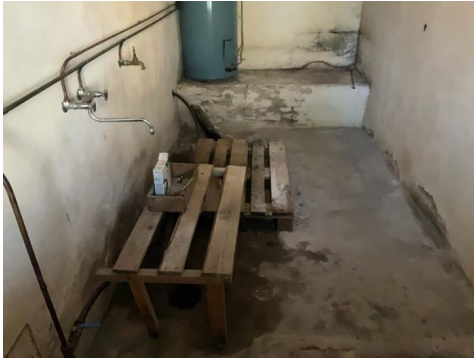
! TG 2 Tilliggende konstruksjoner våtrom

Med overflatesøk med fuktindikator Protimeter MMS ble det påvist forhøyede fuktverdier nederst på grunnmur og i betonggulv. Grunnmur og betonggulv mot grunn på bygninger fra denne byggetiden er normalt ikke fuktsikret og kapilærsug av fukt kan forekomme.

Det bør gjøres tiltak med fuktsikring av kjelleretasjen.

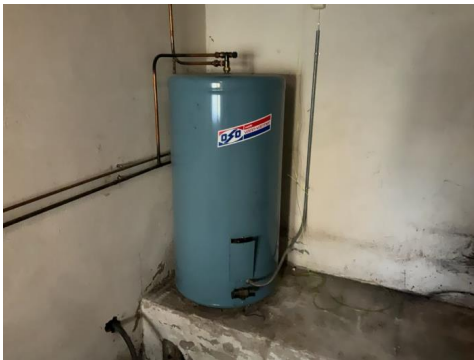
TG 2 Vannbåren varme

Boligen har radiatorer. Anlegget er fra byggeåret.

- Overvåk tilstanden jevnlig. For å få tilstandsgrad 0 eller 1 må anlegget skiftes ut, men tidspunktet for når dette er nødvendig er vanskelig å si noe om. Ved renovering, påse at anlegget dokumenteres av fagperson.

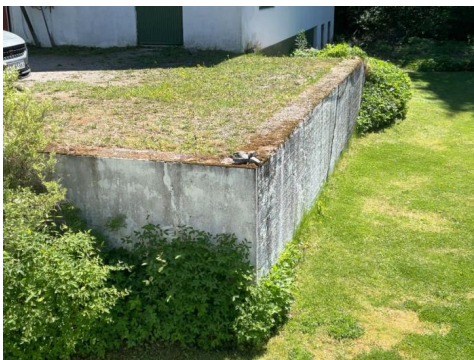
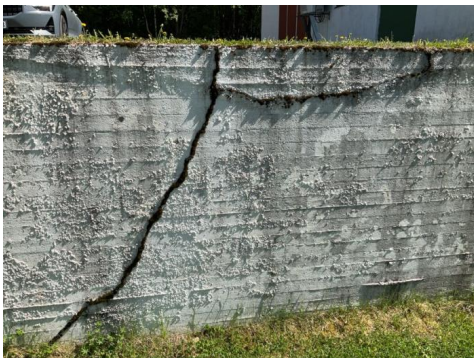
! TG 3 Forstøtningsmurer - 2

Forstøtningsmurer av lettklinkerblokker.

- Det er påvist større sprekker og/eller skjevheter i muren.

- Forstøtningsmuren må rives og ny mur bygges.
