Kollerudstien 5, 1970 HEMNES

**Innholdsrik eiendom på stor tomt,  
dobbelgarasje og lager/verksted  
på 224 kvm. 5 soverom og to  
bad/wc. Sentralt på Hemnes!**

**Salgsobjekt:** Enebolig  
**Eierform:** Eiet  
**Byggeår:** 1969  
**BRA-i/BRA Total:** 260/531 m²  
**Tomtstr.:** 1683.6 m²  
**Soverom:** 3  
**Gnr./bnr.** Gnr. 118, bnr. 28

# Tilstandsrapport

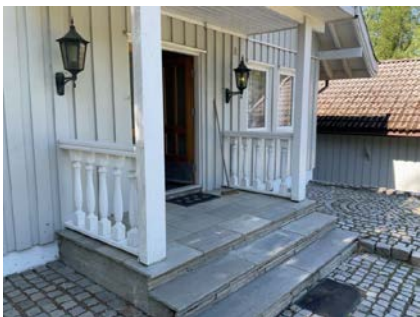
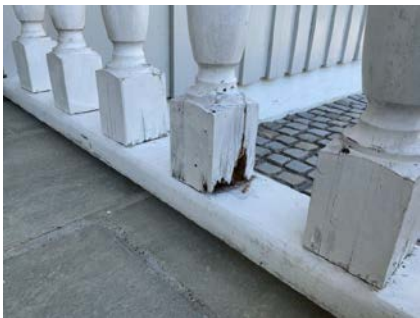
Utvendig > Utvendige trapper: Takoverbygg inngangsparti (balkong over). Trapp av betong med skiferstein. Rekkverk i trekonstruksjon på 2 sider. Vurdering av avvik: Det er avvik: Det er råte i rekkverksstolper stedvis. Konsekvens/tiltak: Tiltak: Råteskadede trekonstruksjoner må skiftes ut.

Råteskadede trekonstruksjoner må skiftes ut.

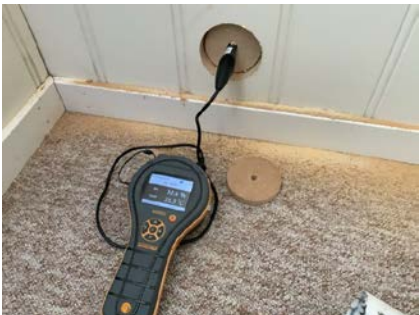
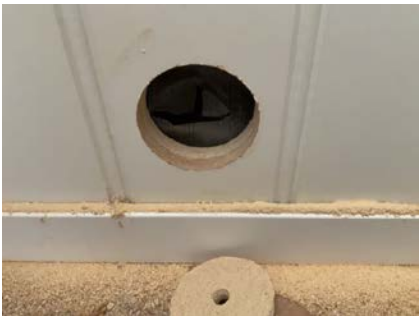
#### TG 0 Tilliggende konstruksjoner våtrom

Hulltaking er foretatt uten å påvise unormale forhold.  
Hulltaking ble foretatt i vegg fra soverom mot bad.  
Det ble målt relativ luftfuktighet i vegg og det ble gjort visuell inspeksjon.  
Det ble ved målinger og visuell inspeksjon ikke påvist tegn på fuktskader.
